# Tilstandsrapport

📍 Grønnegata 61D , 2317 HAMAR

# gnr. 1, bnr. 5445, snr. 15

Rapportdato: 16.01.2026

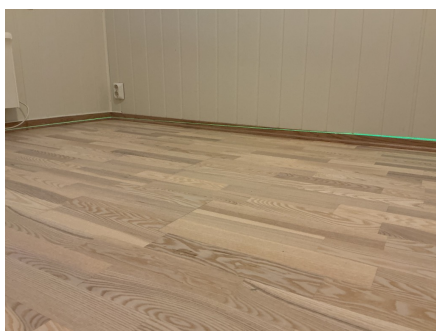
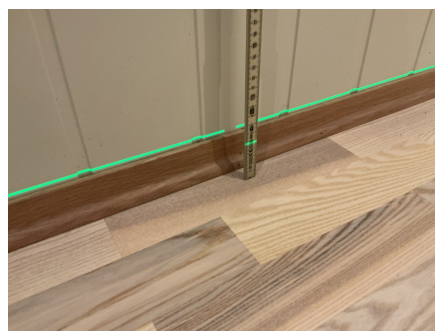
## TG 2 Etasjeskille/gulv mot grunn

Det er målt en høydeforskjell på ca. 40 mm i etasjeskillet i soverom, over en total lengde på ca. 3,2 m. Bygningen er fra 1890, og skjevhetene vurderes å ha sammenheng med alder, opprinnelig konstruksjonsløsning og setninger over tid. Avviket vurderes som merkbart, men forenlig med byggets alder og bruk.

Skjevheter i etasjeskillet innebærer økt risiko for videre bevegelse og lokale skader i overflater og tilstøtende konstruksjoner. Forholdet bør følges med jevnlig observasjon, og tiltak som avstivning, forsterkning eller oppretting av konstruksjonen bør påregnes dersom skjevhetene øker eller gir funksjonelle utfordringer

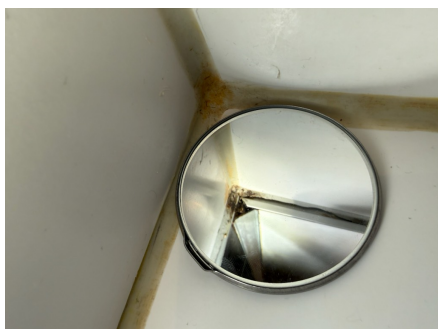
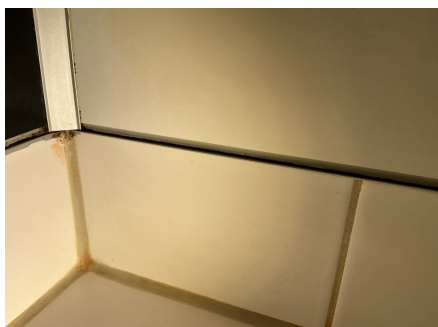
### **TG 2** Overflater vegger og himling

Det er registrert stedvis svertesopp i elastiske fuger. Videre er det registrert at elastiske fuger mellom underkant av baderomsplater og bunnsokkel har manglende vedheft. Forholdene vurderes å ha sammenheng med alder, fuktbelastning og slitasje på fugematerialene.

Svekket funksjon i elastiske fuger innebærer økt risiko for fuktpåvirkning bak plater og i tilstøtende konstruksjoner. Elastiske fuger bør fornyes for å gjenopprette tilfredsstillende tetthet og redusere risiko for videre fuktpåvirkning.

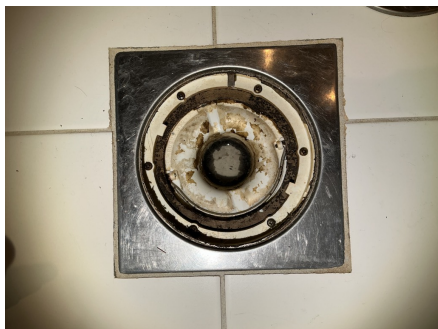
### TG 2 Sluk, membran og tettesjikt

Membran og tettesjikt har en alder som tilsier at mer enn halvparten av forventet brukstid er passert. Det er ikke fremlagt dokumentasjon som bekrefter utførelse eller materialvalg for membranløsningen. Forholdene vurderes å ha sammenheng med alder og manglende dokumentasjon.

Alder og manglende dokumentasjon innebærer økt risiko for redusert funksjon i membran og tettesjikt, med påfølgende risiko for fuktpåvirkning i konstruksjonen. Det anbefales at dusjkabinett monteres og benyttes som et midlertidig risikoreduserende tiltak i påvente av oppgradering av våtrommet, da dette begrenser fuktbelastningen på gulv og vegger.

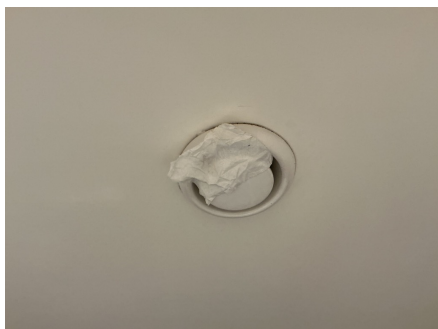
### TG 1 Tilliggende konstruksjoner våtrom

På grunn av våtrommets utforming er det ikke praktisk mulig å gjennomføre fuktmåling/hulltaking i et område der det erfaringsmessig forekommer skader. Dusjonen er plassert mot vegg tilstøtende til naboenhet/fellesareal. Hulltaking med 73 mm hullbor og fuktmåling i lukkede konstruksjoner er derfor foretatt i nedre del av vegg fra tilstøtende entré. Undersøkelsen viser ingen tegn til skader eller fukt i konstruksjonen. Piggmåling: under 6 vektprosent.
