Kaldberghaugveien 8, 8860 TJØTTA

**Tjøtta - Helgelandskysten - Koselig  
enebolig med panoramautsikt  
over Tjøtta - Gode solforhold**

Befaringsdato: 04.04.2024

Rapportdato: 19.04.2024

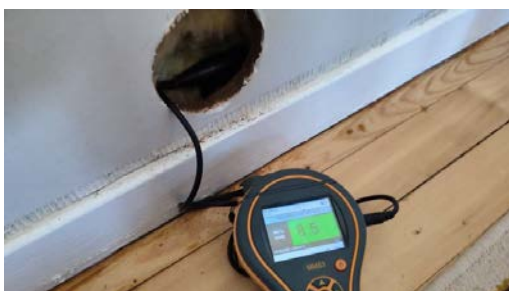
Hulltaking ble utført mot våtsone fra tilliggende stue.  
Fuktkvotemåling (vekt%) i konstruksjonen ble målt til 8,5%.  
Generelt bør ikke fuktigheten i trevirket ligge høyere enn 15%.

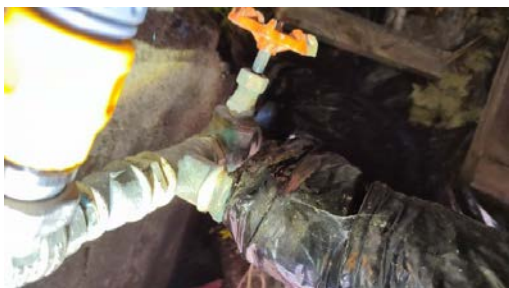
Hovedstoppekrane er ikke funksjonstestet da eldre stoppekrane ofte har stor risiko for funksjonssvikt. Takstingeniøren anbefaler at hovedstoppekrane undersøkes av fagperson, eventuelt utskiftes.

- Anlegget bør sjekkes av fagperson.
- Det er ikke behov for utbedringstiltak siden anlegget fungerer i dag, men ut ifra alder kan skader plutselig oppstå på eldre anlegg.
- I forbindelse med oppgradering av våtrom vil det være naturlig med utskiftning av rør.
- Vannrør må isoleres i kalde rom.

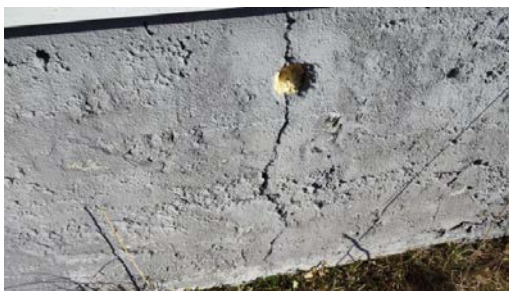
Sprekkene i muren skyldes setningsskader, dersom man skal utbedre disse må det først konstateres at bygget ikke lenger er i bevegelse. Dersom bygget ikke lenger er i bevegelse kan sprekkenes utbedres.

Ved utbedring anbefales det å benytte løsninger som anvist i Byggforsk detaljblad 720.425.
