Salg
St. Olavs gate 71B
2317 Hamar

Takstmann

Dato: 11/03/2025

OM EIERSKIFTERAPPORT™

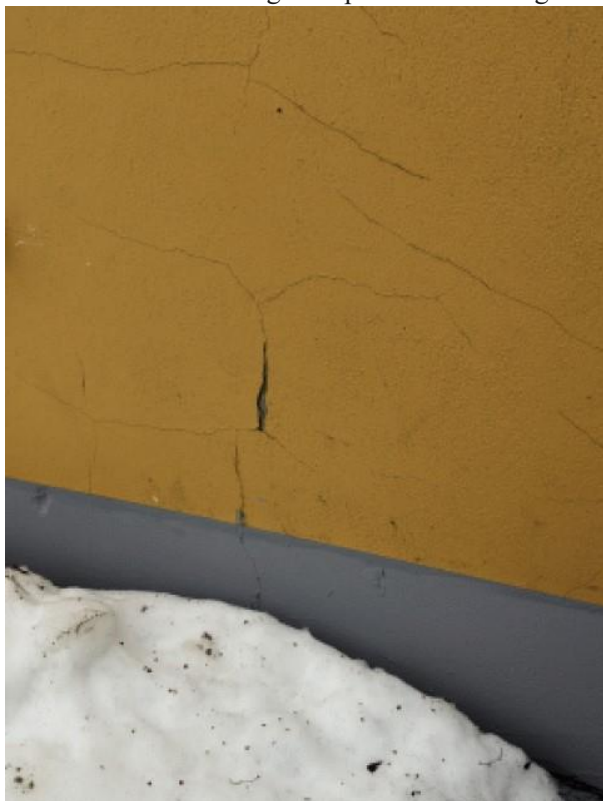
TG 2 2.1 Yttervegger

Det er påvist skader, sprekker og råteskade på kledningen.

Merknader: Det ble registrert en del riss og sprekker i utvendig pussede flater.

TAKSTMANNENS VURDERING VED TG2:	
2.1	Yttervegger
	Utbedring av riss og sprekker. Bør konferere med leverandør av pussystemer før event. utbedring.
7.1.1	Bad Overflate vegger og himling
	Utskifting av fliser over dør. Kostnadsestimat kr.4000,-. Etablering av tilluft i dør.

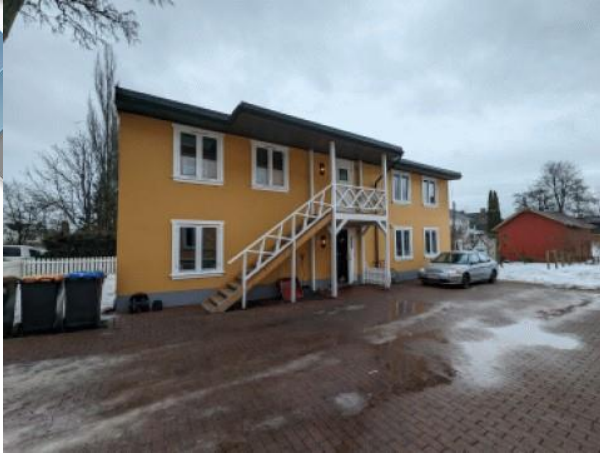
TG 3 6.1 Balkonger, verandaer og lignende

Det er påvist skader, slik som avskalling, deformasjoner, riss, sprekker, råteskader og/eller rust på overflater.

Merknader: Rekkverk tilfredsstillende ikke krav til sikkerhet. Åpninger i rekkverk skal maksimum være 0,10m (10cm).
Mangler håndløper venstre side.

Det ble målt høye fuktverdier i trappekonstruksjonen ned i mot bakkenivå og på rekkverk. Noe råte ble også registrert på rekkverk.

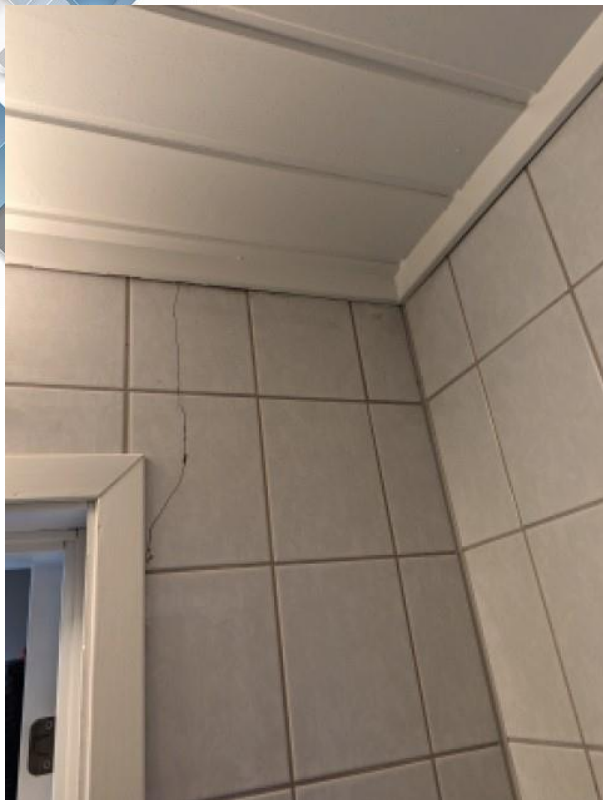
TG 2 7.1.1 Overflate vegger og himling

Det er påvist riss og sprekker.

Merknader: Det ble registrert sprekke i flis over dør.

Manglende tilluft.

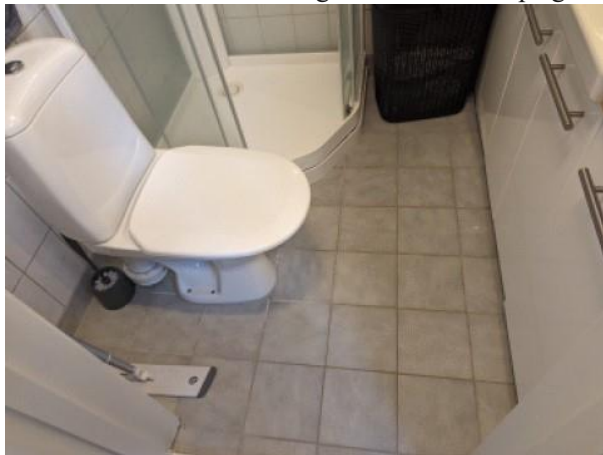
TG 2 7.1.3 Membran, tettesjiktet og sluk

Membranen er fra 1992?

Det er ikke muligheter for å rengjøre sluk.

Sluket er under dusjkabinettet, og var ikke tilgjengelig på befaringsdagen.

Ingen dokumentasjon på membran foreligger.

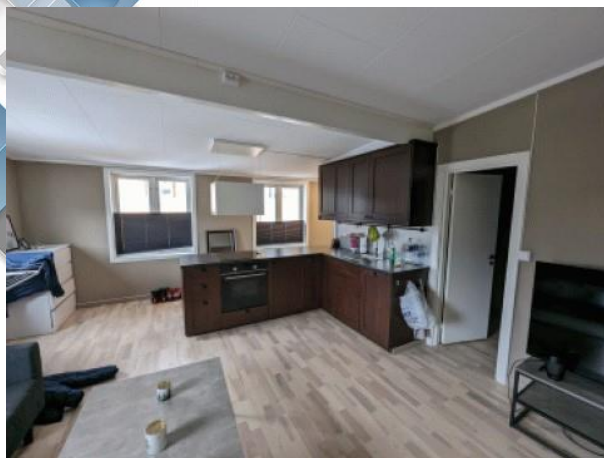
TG 1 8.1 Kjøkken

Kjøkkenet fremstår i god stand, og som forventet i forhold til bruksslitasje. Generelt vedlikehold.
