Tilstandsrapport

📍 Revemyrknausen 56, 4625 FLEKKERØY

gnr. 2, bnr. 775, snr. 2

Befaringsdato: 26.02.2025

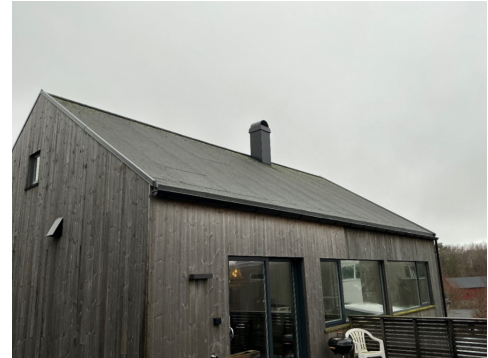
Kjøper må selv utføre en behovsvurdering snøfangere.

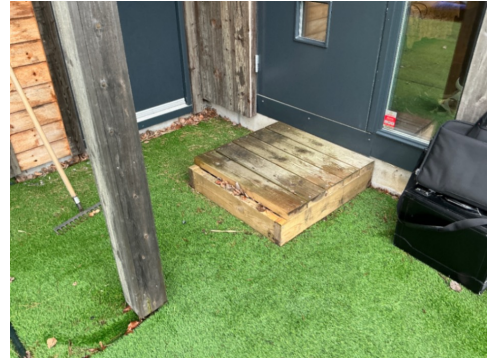
Enklere trinn ved inngang.

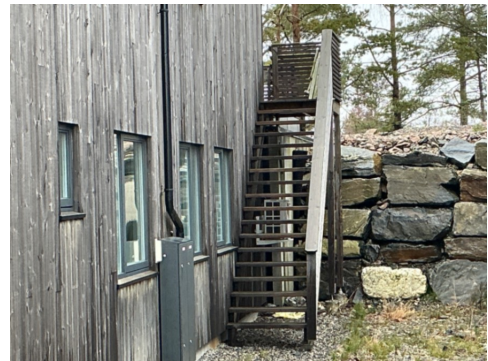
Håndløper en side.

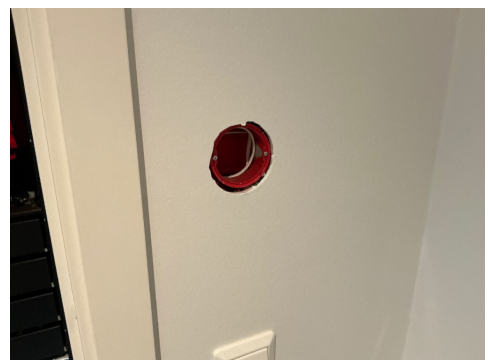
Mangler et blendelokk på bad nede.

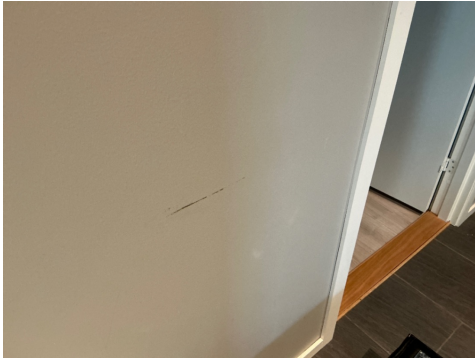
Mindre stedvis merker vegger.

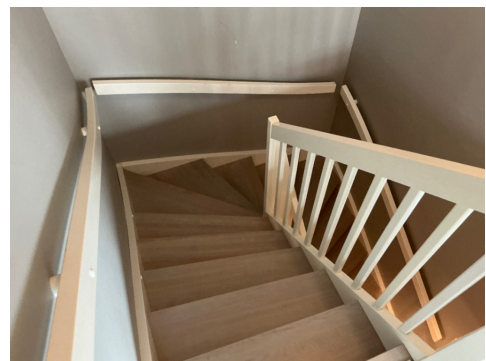
TG 3 Innvendig trapp hems

Tretrapp.

Kostnadsestimat: Under 10 000

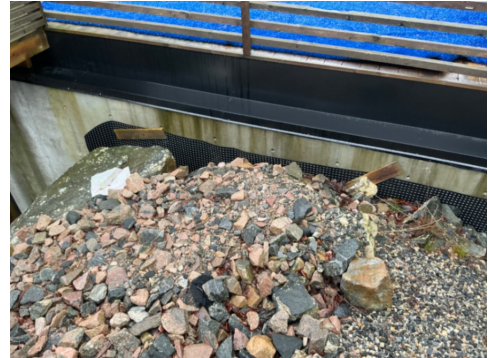
Ingen rom som er veldig utsatt for dreneringsutfordringer. Støpt murvegg på bakvegg carport. Synlig grunnmursplast, mangler topplist, kan med fordel etableres.

Mangler topplist på sort grunnmursplast.
