Tilstandsrapport

Lillogata 6, 0477 OSLO

Befaringsdato: 06.11.2024

Autorisert foretak: Larsens Takst Service AS

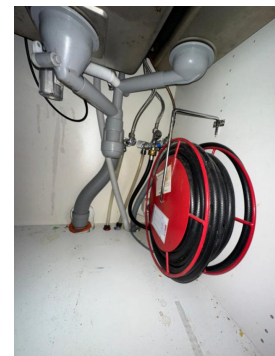
Rørapplegg i boligen fremstår med:
vanntilkobling med Pex-rør,
samleskap med rørkurser og stoppekran er plassert i entre.
Stoppekraner er testet og fungerer som de skal.

Rørapplegg i kjøkkenbenk

Det anbefales montering av Waterguard (lekkasjestopper),
i rom uten sluk med vanninstallasjoner.
Dette gjelder kjøkken og wc, selv om det ikke var ett
krav i forskrift under oppføring av boligen.

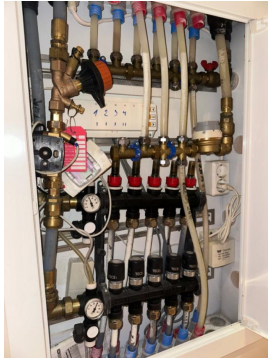
Samleskap med rørkurser og stoppekraner

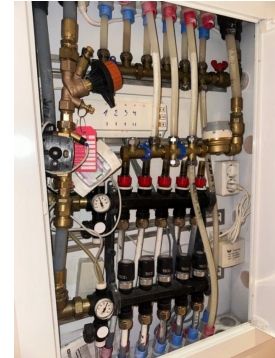
Samleskap for varmeanlegg

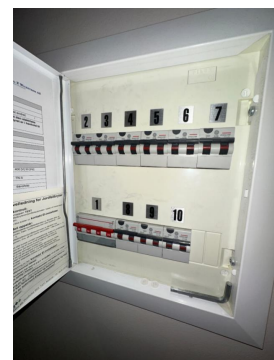
Det ble ikke opplyst om noe feil med det elektriske anlegget i leiligheten på befaringen. Det anbefales el-takst ved tvil om funksjonalitet og kapasitet.

Sikringsskap med automatsikringer.

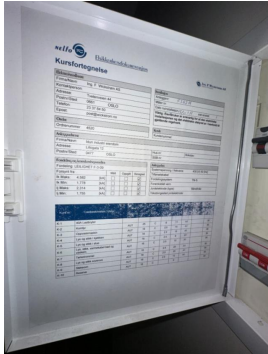
Kursoversikt i sikringsenskap

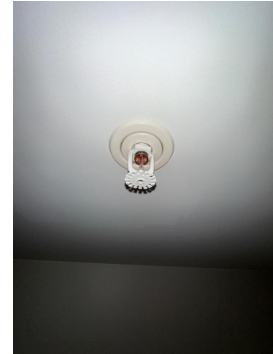
Sprinkelanlegg for slukking

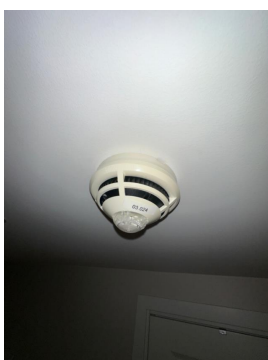
Boligen har installert brannvarsler med optisk sensor, samt brannslange og pulverapparat for slukking.

Røykvarsler med optisk sensor
