# Tilstandsrapport

Boligbygg med flere boenheter

Sam Eydes gate 222 A, 3660 RJUKAN

Befaringsdato: 07.02.2025

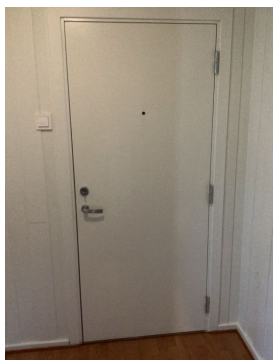
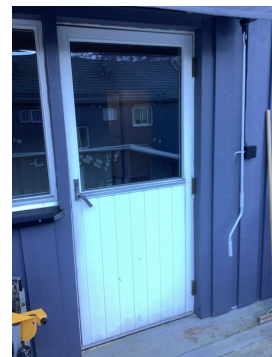
Bygningen har malte trevinduer med 2-lags glass.

Bygningen har malt hovedytterdør.

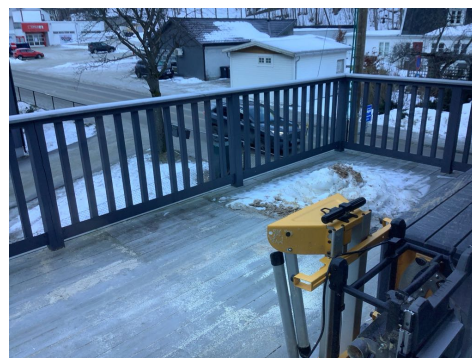
Utvendige veranda.  
Fundamentert på pilarer til terreng.  
Bærekonstruksjon og spaltegulv i trykkimpregnert virke. Rekkverk i tre, malt.  
Adkomst fra verandadør.

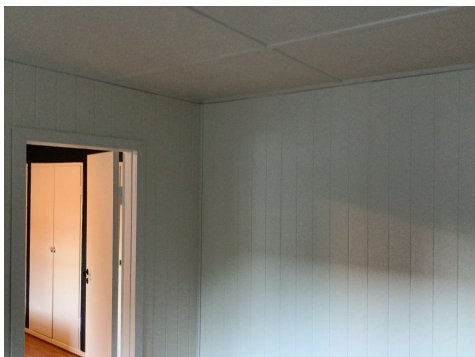
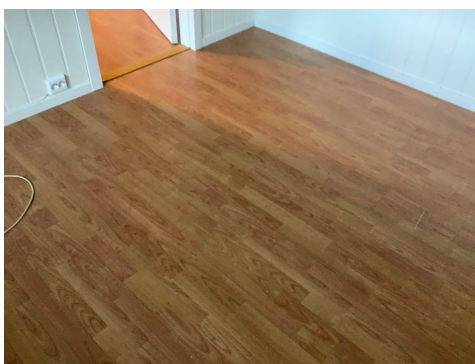
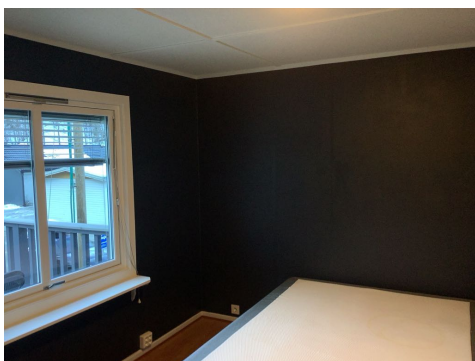
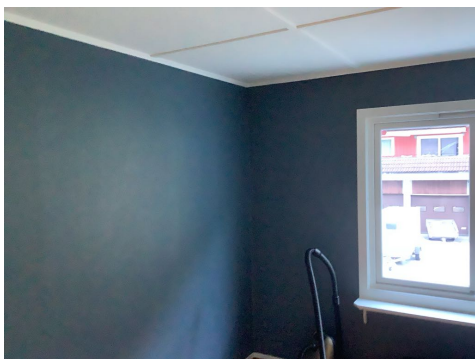
- Det er påvist skader på overflater.

Laminatgulv har mindre skader i skjøter, mindre hevnings

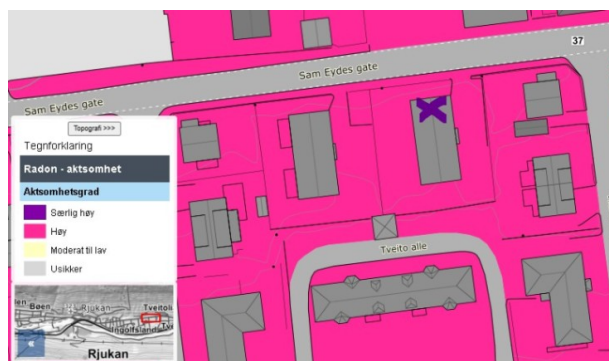
- Det er målt høydeforskjell på mellom 15-30 mm gjennom hele rommet. Tilstandsgrad 2 gis med bakgrunn i standardens krav til godkjente måleavvik.

- Det bør gjennomføres radonmålinger.

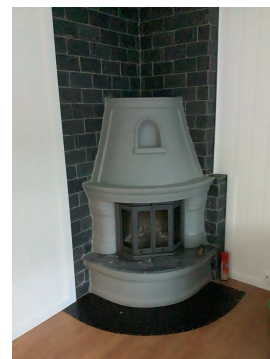
Boligen har mursteinspipe og peis med innsats.

- Tidspunkt for piperehabilitering nærmer seg.

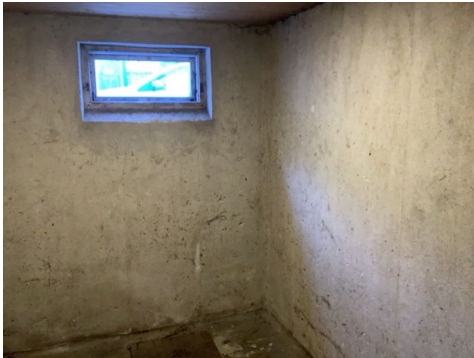
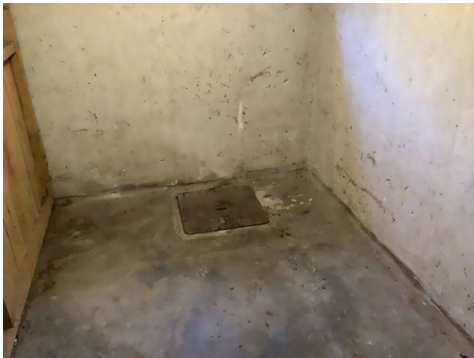
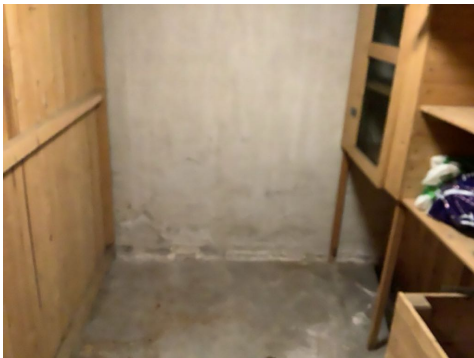
- Det er påvist indikasjoner på noe fuktgjennomtrenging i kjellergulv.
- Det er påvist indikasjoner på noe fuktgjennomtrenging inn i kjellermur.
- Kjeller har begrenset ventilering/luftgjennomstrømning.

- Konstruksjonene må sikres mot råte, sopp og skadedyr.
- Det påviste fuktnivå gir grunn til å overvåke konstruksjonen jevnlig for å se utvikling over tid, og eventuelt foreta tiltak for å unngå fuktskader.

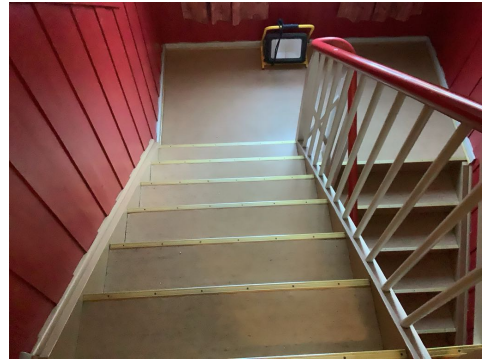
Boligen har malt tretrapp.

- Håndløper må monteres på vegg for å tilfredsstille krav på byggetidspunktet.

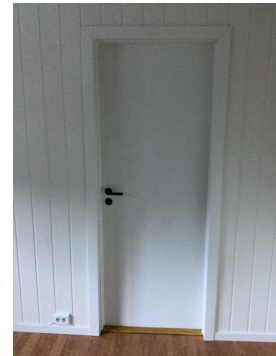
- Det er påvist avvik som tilsier at det bør foretas tiltak på enkelte dører.

- Enkelte dører må justeres.

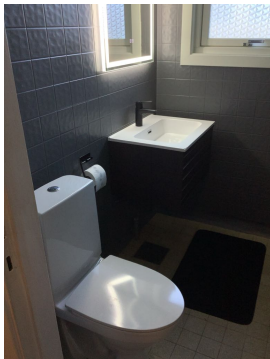
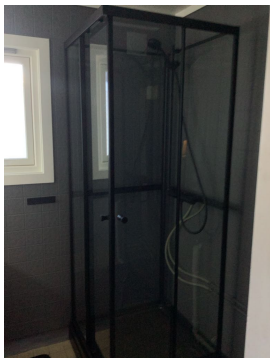
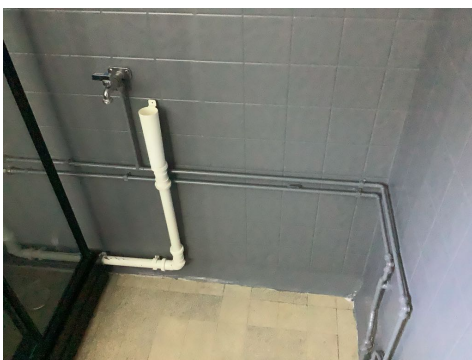
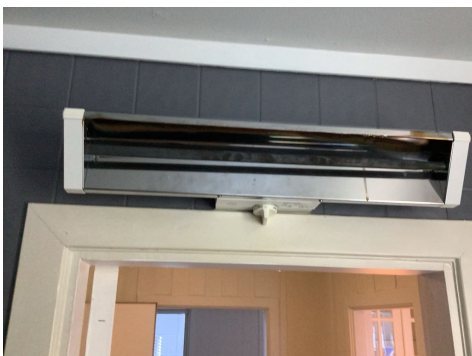
Det er bestemt i ny forskrift at alle våtrom bygget før 1997 skal ha en tilstandsgrad 3 på grunn av forventet levetid er overskredet og stor fare for avvik og skader.

- Våtrommet må totalrenoveres. Alle forhold med tettesjikt, våtsone, sluk m.m. må dokumenteres.

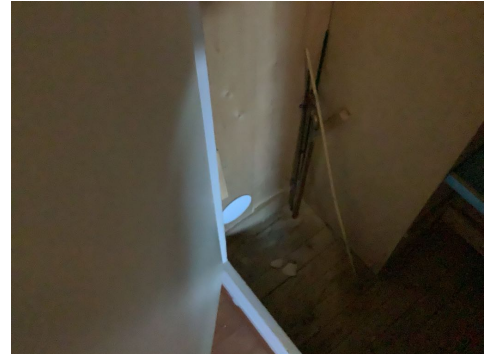
Hulltaking er foretatt uten å påvise unormale forhold.  
Hulltaking er foretatt ved/ i vegg fra gang til bad.

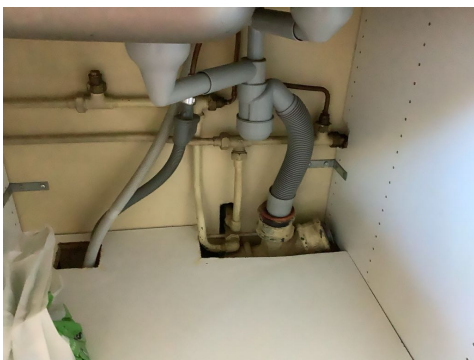
- Tidspunkt for utskiftning av vannledninger nærmer seg.
- Det er ikke behov for utbedringstiltak siden anlegget fungerer i dag, men ut ifra alder kan skader plutselig oppstå på eldre anlegg.
- I forbindelse med oppgradering av våtrom vil det være naturlig med utskiftning av rør.

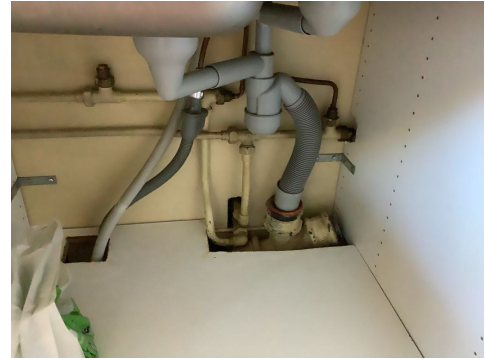
Det er avløpsrør av støpejern og plast.

- Tidspunkt for utskiftning av avløpsrør nærmer seg.

- Det er ikke behov for utbedringstiltak siden anlegget fungerer i dag, men ut ifra alder kan skader plutselig oppstå på eldre anlegg.
- I forbindelse med oppgradering av våtrom vil det være naturlig med utskiftning av rør.
