Tilstandsrapport

Rekkehus

Stujordet 141, 5262 ARNATVEIT

Befaringsdato: 11.03.2025

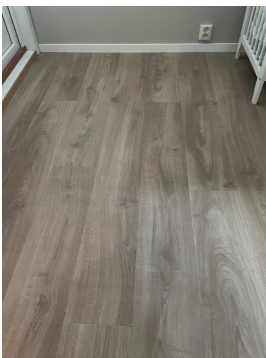
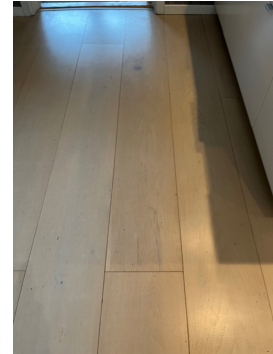
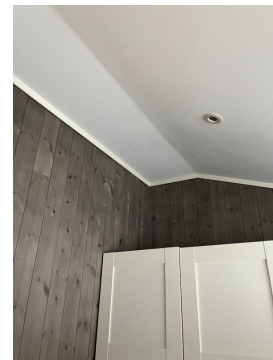
TG 2 Etasjeskille/gulv mot grunn

Gulv mot grunn i betong og etasjeskille i trebjelkelag fra byggeår er kontrollert for horisontalt avvik målt med laser.
Resultatet tilfredsstillende ikke dagens krav til avvik.

- Det er målt høydeforskjell på mellom 15-30 mm gjennom hele rommet. Tilstandsgrad 2 gis med bakgrunn i standardens krav til godkjente måleavvik.

Fungerer med dette avvik

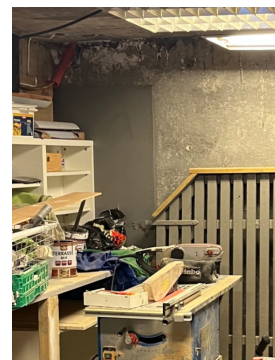
Innvendige trapper

- Håndløper bør monteres, men det var ikke krav på byggetidspunktet.
- Rekkverk må monteres for å lukke avviket.

Kostnadsestimat: Under 10 000

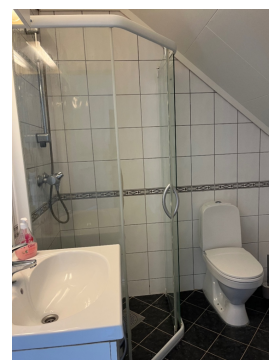
Overflater vegger og himling

- Det er påvist at flisfuger har riss/sprekker.

Jevnlig tilsyn anbefales, oppgradering må påregnes på sikt

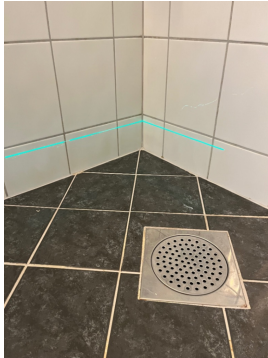
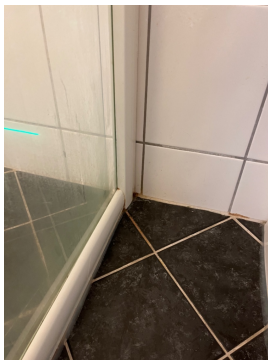
! TG 2 Overflater Gulv

Sluk er plassert i dusjhjørne og fall mot sluk fra øvrige lekkasjepunkt er sjekket med laser med målbart resultat. Sokkel på dusjdører hindrer imidlertid lekkasjevann tilgang til sluk. Overflate er sjekket for sprekker, riss og bom i fuger/fliser.

- Det er mulighet for at det kan forekomme vannlekkasje på våtrommet hvor vann ikke vil gå til sluk.
- Det er påvist at flisfuger har riss/sprekker.
- Det er påvist at høydeforskjell fra topp slukrist til gulv/synlig topp membran ved dørterskel er mindre enn 25 mm.
- Det er påvist at noen fliser har bom (hulrom under).
- Det er påvist avvik i fallforhold til sluk i forhold til krav i forskrift på byggetidspunktet.

- Det bør etableres avrenning inn til sluk for hele våtrommet.

Jevnlig tilsyn anbefales

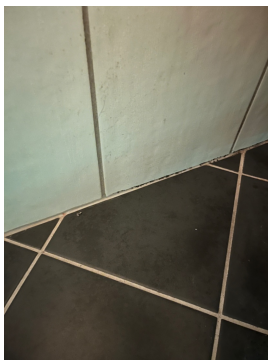
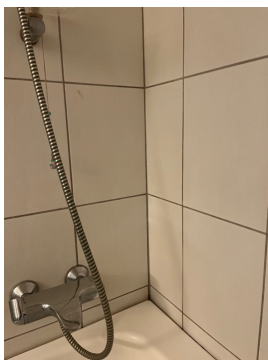
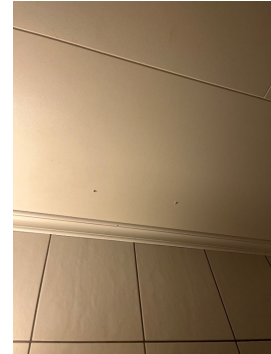
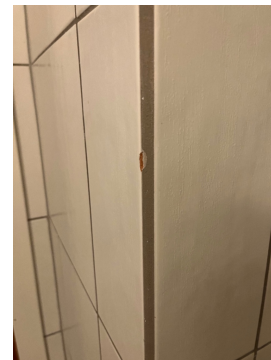
! TG 2 Overflater Gulv

- Det er påvist at noen fliser har bom (hulrom under).
- Det er avvik:

Fungerer med dette avvik, jevnlig tilsyn anbefales

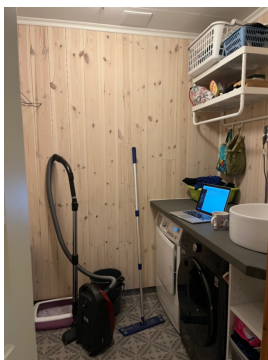
TG 2 Overflater vegger og himling

Trepanel er utsatt for fukt opptrekk over tid.

Det anbefales fukt beskyttende behandling.

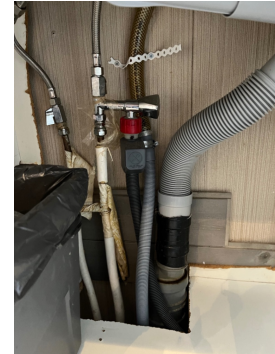
TG 2 Avløpsrør

Avløpsrør i plast fra byggeår

- Det er ikke behov for utbedringstiltak siden anlegget fungerer i dag, men ut ifra alder kan skader plutselig oppstå på eldre anlegg.

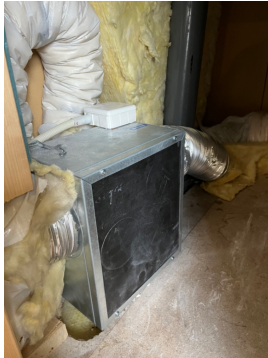
TG 2 Varmesentral

Varmepumpe med ukjent alder.

- Det er ikke behov for utbedringstiltak siden varmesentralen fungerer i dag, men ut ifra alder kan skader plutselig oppstå på eldre anlegg.
