Tilstandsrapport

Rekkehusleilighet

Olaf Aakranns veg 15 , 2414 ELVERUM

Befaringsdato: 13.04.2026

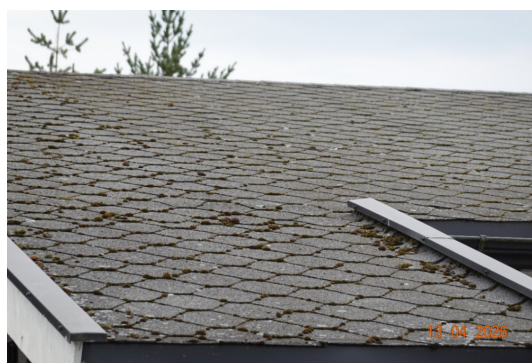
- Mer enn halvparten av forventet brukstid er passert på taktekkningen.
- Mer enn halvparten av forventet brukstid er passert på undertak.
- Taktekkningen har mose og slitasje på grunn av elde.

Løse lepper på taktekkning.

Mose på taket holder på fuktighet og kan føre til ytterligere skade på taktekkning.

Det anbefales å overvåke tilstanden jevnlig og utføre lokal utbedring der det er nødvendig.

For å redusere risiko for lekkasjer og følgeskader bør taktekkning og undertak skiftes ut når tilstanden tilsier det.

Løse lepper på taktekkning bør utbedres for å unngå vanninntrenging og skade på underliggende konstruksjon.

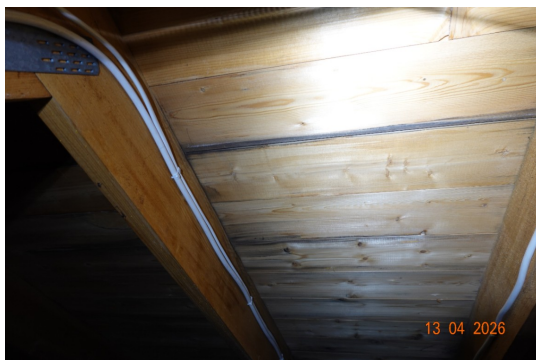
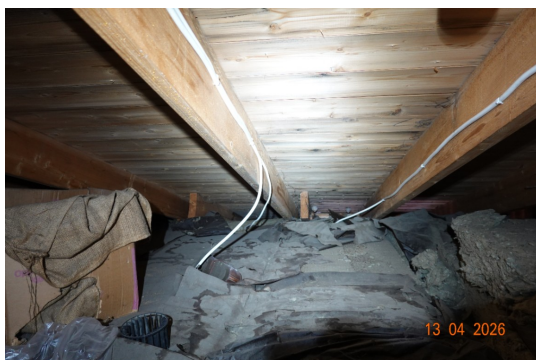
Det er påvist fuktmerker i undertak/takkonstruksjoner og på papp til isolasjon. Ved bruk av fuktmåler ble det ikke registrert unormale verdier.

Tørt ved befaring. Se bilder.

Avrevet papp på isolasjon på loft.

Vepsebol på loft.

Fuktskjolder nederst på gipsplater. Sannsynligvis etter tidligere kondensproblematikk fra rør. Anbefaler ytterligere undersøkelser.

Det bør gjennomføres ytterligere undersøkelser for å avklare årsaken til fuktmerkene og fuktskjoldene, samt vurdere om det er behov for utbedringer for å hindre fremtidige fuktproblemer.

Isolasjon med avrevet papp bør skiftes for å opprettholde isolasjonens funksjon.

Vepsebol på loft bør fjernes for å unngå risiko for skadedyr og uønsket aktivitet.

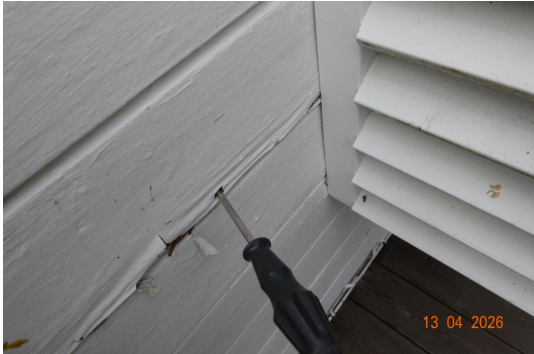
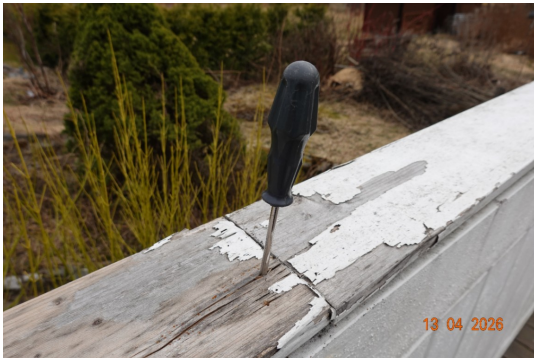
Det er påvist råteskadet toppbord og levegg.

Råteskadet treverk i levegg bør skiftes ut for å hindre videre forringelse og opprettholde konstruksjonens styrke og sikkerhet.

Slitte terrassebord og rekkverk bør vurderes utbedret eller vedlikeholdt for å forlenge levetiden og redusere risikoen for ytterligere skader.

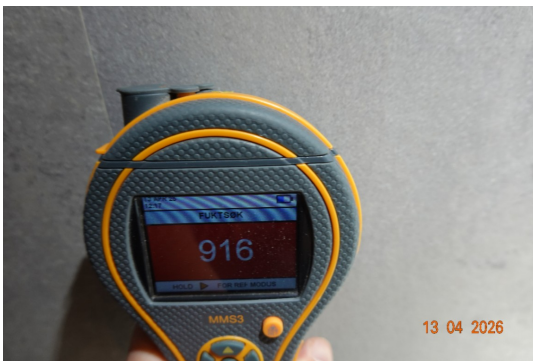
Det er påvist noe fuktutslag nederst på baderomsplatene.

Det bør iverksettes tiltak for å utbedre fuktutslagene nederst på baderomsplatene, for å unngå videre fuktskader og potensiell utvikling av sopp eller råte i konstruksjonen.

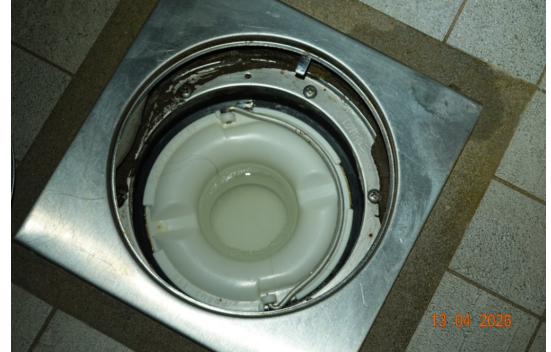
Plastsluk.
Synlig membran i sluk.
