Vertikaldelt tomannsbolig  
Furulundjordet 23 B  
2070 Råholt

**Boligens tekniske tilstand:**

Dato: 27/06/2025

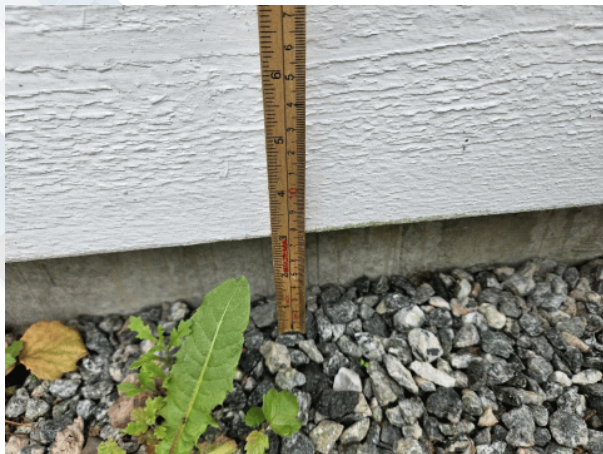
Ytterkledning fremstår i grei stand, men deler av ytterkledning er montert for nærme grunn og står disponibel for fuktinntrengning. TG2

| TAKSTMANNENS VURDERING VED TG2: | |
|---|---|
| | Deler av ytterkledning er montert for nærme grunn og står disponibel for fuktinntrenging. TG2 |

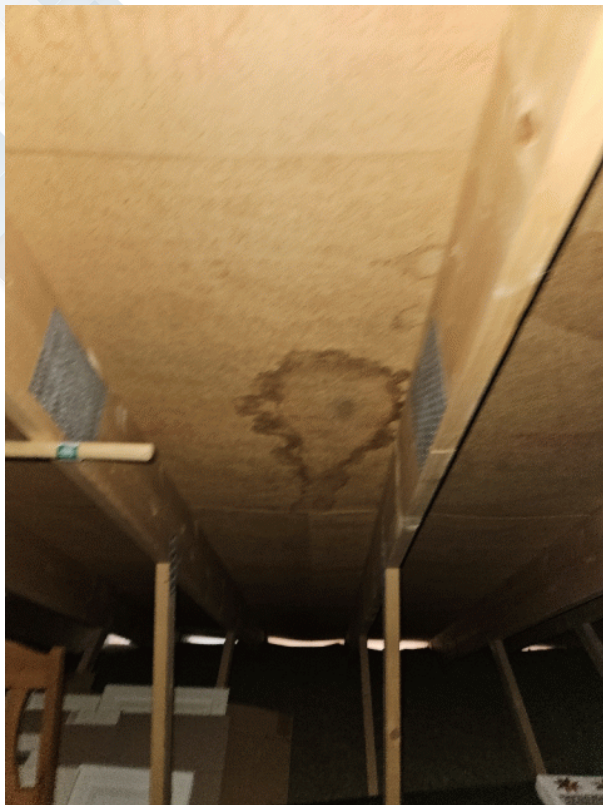
Det er noe fuktskjolder på suplater, dette kommer fra kondens og disse fuktskjoldene fremstår som fra eldre dato.

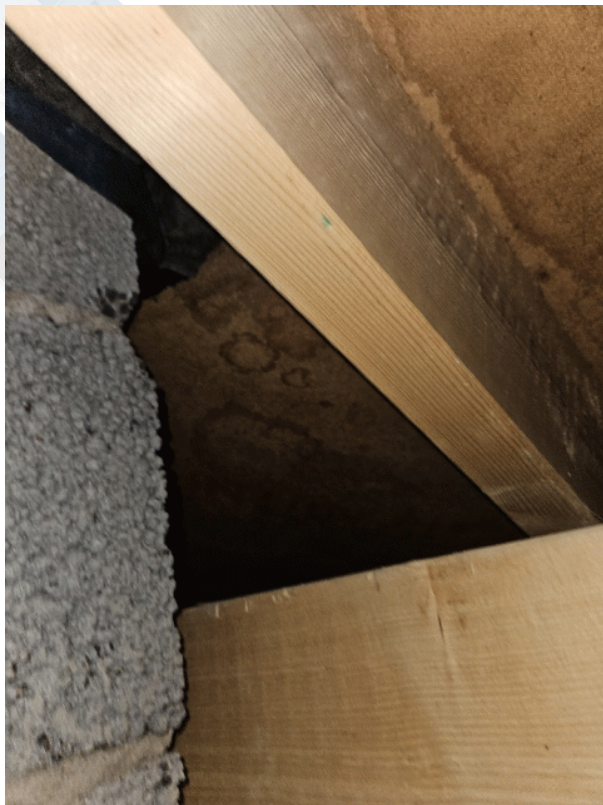
Det er fuktskjolder på suplater rundt skorsteinen, dette kommer av kondens og disse fremstår som fra eldre dato.

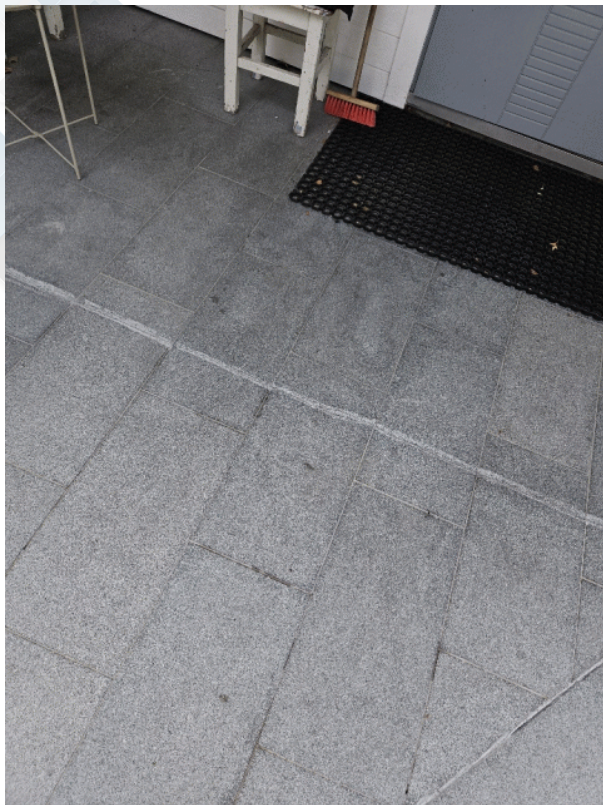
Verandaen har en horisontal setningssprekk som tyder på at deler av den har sunket noe ned i terrenget og det er gjort en form for provisorisk tetting mellom steinene i trappen. TG2 Hjemmelshavere opplyser at setningssprekken er passiv.

| TAKSTMANNENS VURDERING VED TG2: | |
|---|---|
| | <p>Entréveranda:<br/>Det mangler håndrekk i trapp.<br/>Verandaen har en horisontal setningssprekk som tyder på at deler av den har sunket noe ned i terrenget og det er gjort en form for provisorisk tetting mellom steinene i trappen. TG2 Hjemmelshavere opplyser at setningssprekken er passiv.</p> <p>Markterrasse:<br/>Det ble målt ett motfall på 5mm opp til flere steder på terrassen. TG2 Terrasser og balkonger skal ha ett fall på minst 1:50 (2%) for å sikre at vann renner av og ikke samler seg på overflaten.</p> |

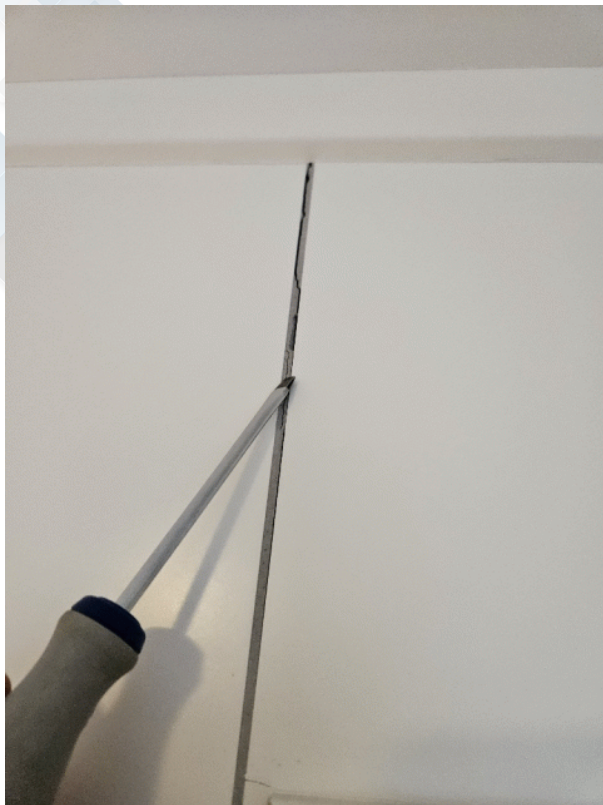
Vegger, tak/himling og innredninger fremstår i normalt grei stand, men over badedøren er det registrert to fliser med bom, som indikerer hulrom under flisene. Dette kan være et resultat av dårlig vedheft mellom flisene og underlaget, noe som kan føre til ytterligere skader over tid dersom det ikke utbedres. I tillegg er det sprekker i fugene mellom flisene, noe som kan redusere beskyttelsen mot fukt og potensielt medføre vanninntrenging. TG2

| TAKSTMANNENS VURDERING VED TG2: | |
|---|---|
| | <p>Over badedøren er det registrert to fliser med bom, som indikerer hulrom under flisene. Dette kan være et resultat av dårlig vedheft mellom flisene og underlaget, noe som kan føre til ytterligere skader over tid dersom det ikke utbedres. I tillegg er det sprekker i fugene mellom flisene, noe som kan redusere beskyttelsen mot fukt og potensielt medføre vanninntrenging. TG2</p> <p>Det er litt svertesopp på silikonen i dusjonen, hjemmelshaver opplyser om at dette skal vaskes før salg. TG2</p> |
