# Solhauggata 12E 0565 OSLO

## Tilstandsrapport Eierskifte

Befaringsdato  
**28.2.2025**

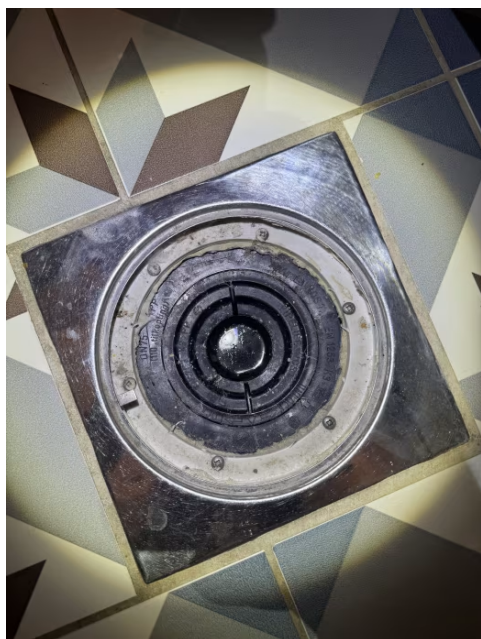
Sluk på toalettrom. Påstrykningsmembran ført til klemring i sluk, utførelse OK.

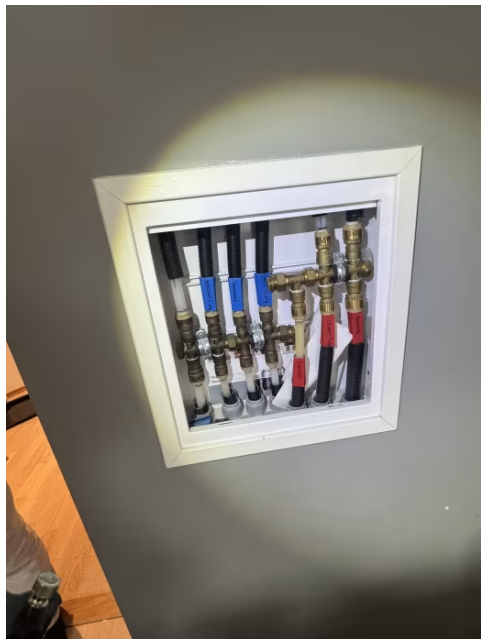
Fordelerskap på soverom i 2. etasje.

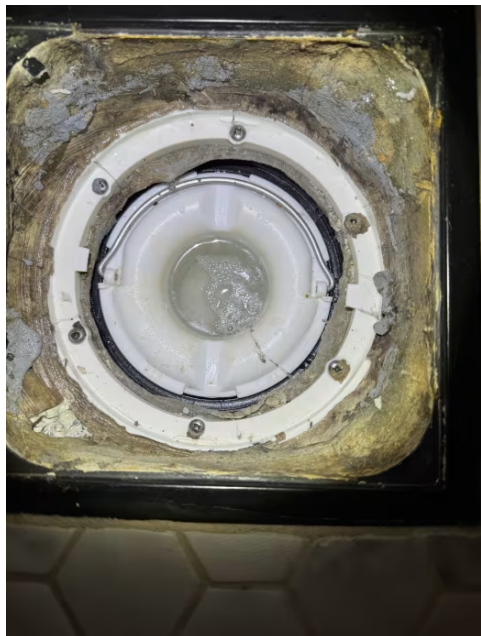
Sluk på bad i 2. etasje.

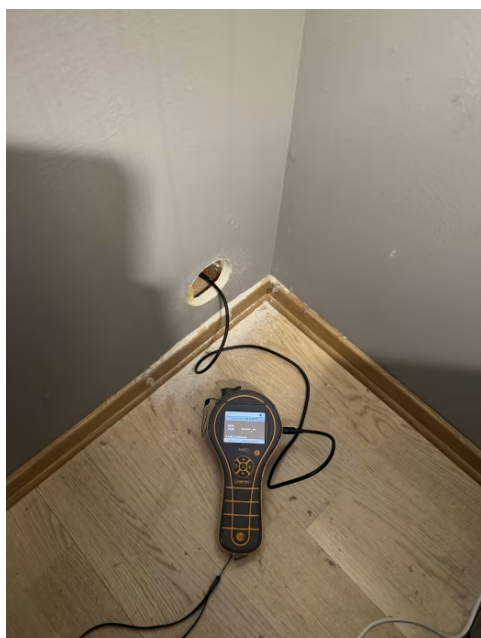
Måler etter fukt med pigg i treverk. Måler under 6 vektprosent, hvilket er OK.
