# Tilstandsrapport

Boligbygg med flere boenheter

Prestegata 5, 4200 SAUDA

# gnr. 28, bnr. 183, snr. 5

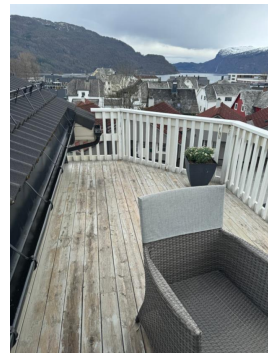
### TG 2 Balkonger, terrasser og rom under balkonger

Rekkverk ble målt til 91 cm og er 9 cm for lavt .

Gulv og rekkverk har en del malingslitasje

- Rekkverket er for lavt i forhold til dagens krav til rekkverkshøyder.

Rekkverk ble målt til 91 cm = 9 cm for lavt

- Rekkverkshøyde må endres for å tilfredsstille krav på byggemeldingstidspunktet.

**Kostnadsestimat: Under 10 000**

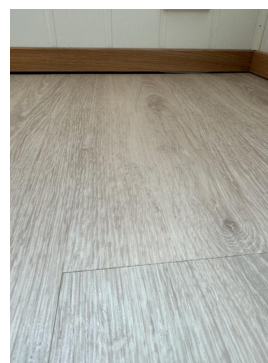
### TG 2 Overflater

Det ble avdekket en del gliper under fotlister langs yttervegger i brystvegger

Det er en del gliper under fotlister i hver brystvegg

- Det må foretas tiltak for å lukke avviket.

**Kostnadsestimat: Under 10 000**

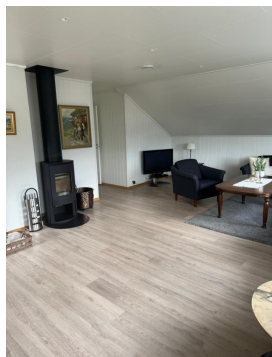
### TG 2 Etasjeskille/gulv mot grunn

Høydemålinger viste avvik på ca 15 mm gjennom hele stuen

- Målt høydeforskjell på over 15 mm gjennom hele rommet. Tilstandsgrad 2 gis med bakgrunn i standardens krav til godkjente måleavvik.

- For å få tilstandsgrad 0 eller 1 må høydeforskjeller rettes opp. Det vil imidlertid sjelden være økonomisk rasjonelt som et enkeltstående tiltak i en bolig som dette. Dersom boligen en gang skal renoveres, kan man vurdere slike tiltak.

**Kostnadsestimat: 10 000 - 50 000**

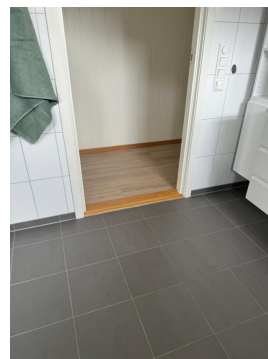
Dusjnise er nedsenket og har ok lokalt fall til sluk. Gulv utenfor dusjsone er flat

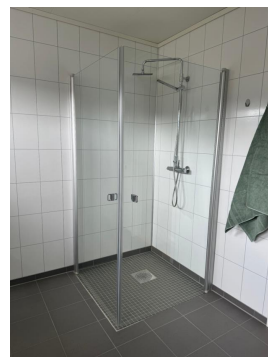
Smøremembran er klemt under klemring i sluk

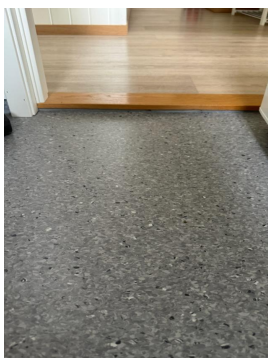
### TG 2 Overflater Gulv

Gulvet har lite fall til sluk . Men har oppbrett på ca 15 mm under dør

- Det er påvist avvik i fallforhold til sluk i forhold til krav i forskrift på byggetidspunktet.
- Det er påvist at høydeforskjell fra topp slukrist til gulv/synlig topp membran ved dørterskel er mindre enn 25 mm.

Belegg burde vært brettet opp mot terskel og ikke under  
Det er mulig å montert ett vinkelbeslag og fuge godt

**Kostnadsestimat: Under 10 000**
