Tilstandsrapport

📍 Willy Moes veg 45, 2034 HOLTER

gnr. 82, bnr. 255

Befaringsdato: 11.10.2024

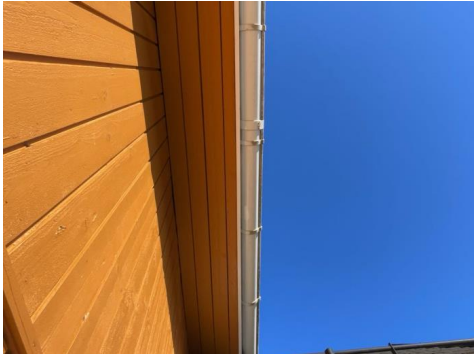
avstandsplatene/isolasjonen for bedre lufting mot gesims. Oppfølging med jevnlig ettersyn anbefales. Det bemerkes at rør/ventilasjon gjennomføringer over tak og rundt piper er ett svaketspunkt i forhold til fuktproblematikk og det bør holdes under observasjon. Antatt kryploft over 2. etasje med manglende adkomst.

Luftespalte i gesims.

Anbefaler å justere/skifte avstandsplatene/isolasjonen for bedre lufting mot gesims.

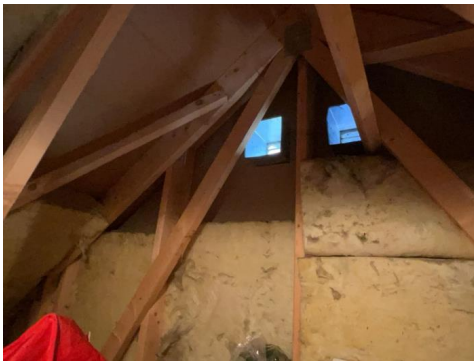
Adkomst til kaldtloft via luke med stige.

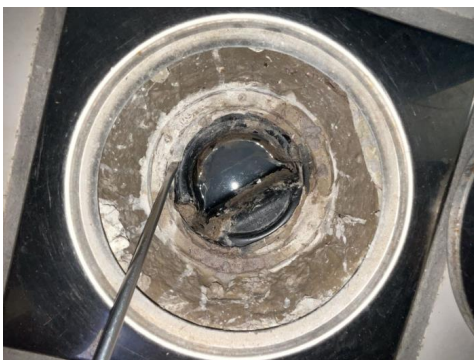
- Det er påvist at høydeforskjell fra topp slukrist til gulv/synlig topp membran ved dørterskel er mindre enn 25 mm.
- Det er påvist at noen fliser har bom (hulrom under).
- Det er påvist sprekker i fliser.

Plastsluk i gulv.

- Overvåk tilstanden jevnlig. For å få tilstandsgrad 0 eller 1 må tettesjiktet skiftes ut, men tidspunktet for når dette er nødvendig er vanskelig å si noe om.
- Installering av tett dusjkabinett anbefales.

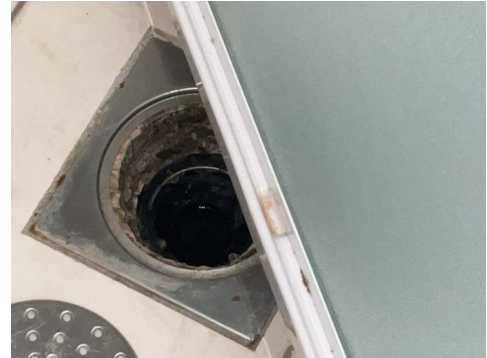
Plastsluk under badekaret.

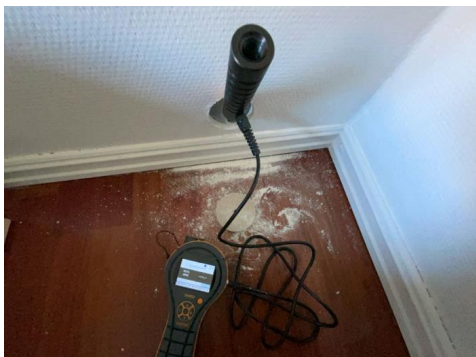
Det ble boret et 73mm hull og søkt etter fukt i bunnsvill fra tilstøtende vegg på stuen og det ble ikke avdekket synlige tegn til fuktskader eller unormale fuktverdier med ett vanninnhold på under 8 vek%. Hulltaking et sted er kun en stikkprøve og kan ikke garantere for at det ikke er fukt i andre steder..

- Det er i hulltakingen påvist feil utførelse av konstruksjonen. Ingen skade konstatert.

Det ble ikke målt for høye verdier på befaringdagen.

For å hindre skadelig oppfuktning må fuktømfintlige materialer utvendig for membranen i fliskledde vegger gis uttørkingsevne. Den enkleste måten å oppnå god uttørkingsevne på, er å fjerne den vanlige dampsperran på de veggene som har membran.

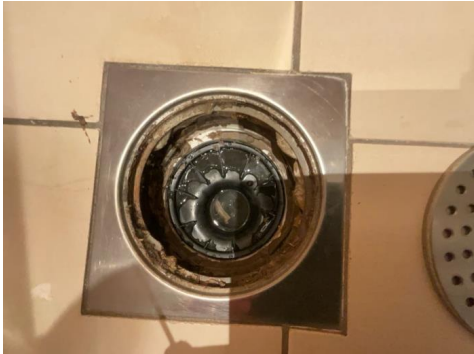
- Det er påvist at høydeforskjell fra topp slukrist til gulv/synlig topp membran ved dørterskel er mindre enn 25 mm.
- Det er påvist avvik i fallforhold til sluk i forhold til krav i forskrift på byggetidspunktet.

Plastsluk i dusjhjørne.

- Installering av tett dusjkabinett anbefales.
- Overvåk tilstanden jevnlig. For å få tilstandsgrad 0 eller 1 må tettesjiktet skiftes ut, men tidspunktet for når dette er nødvendig er vanskelig å si noe om.

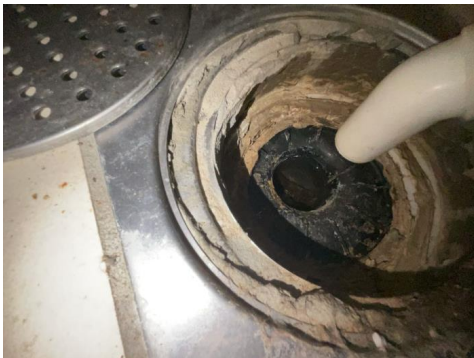
Plastsluk under badekar.

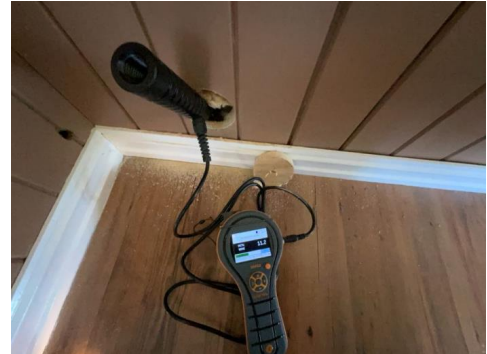
Det ble boret et 73mm hull og søkt etter fukt i bunnsvill fra tilstøtende vegg i et soverom og det ble ikke avdekket synlige tegn til fuktskader eller unormale fuktverdier med ett vanninnhold på ca. 11 vek%.

Ingen avvik registrert på befaringdagen.

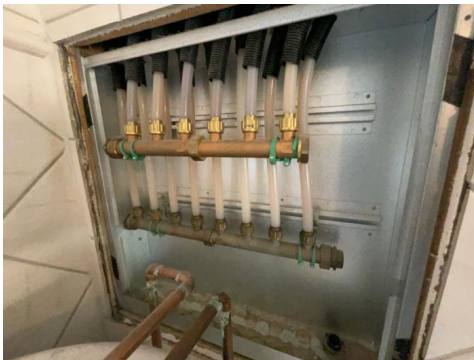
Vannfordelerskap.

- Det må monteres tettemuffer i enden av varerørene.

Fordelerstammene bør klamres fast til skapet.

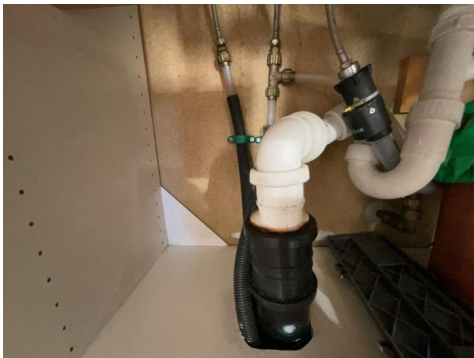
Synlige rør under kjøkkenbenken.

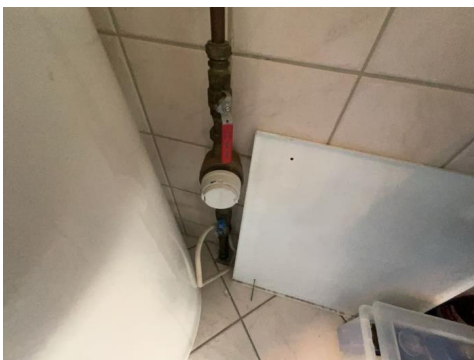
Stoppekran og vannmåler.

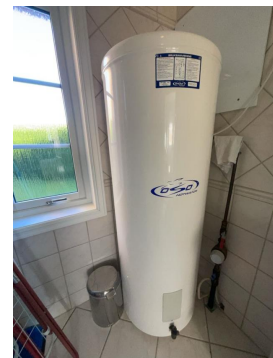
Varmtvannstank på 287L.

- Det er ikke behov for utbedringstiltak siden tanken fungerer i dag, men ut ifra alder kan skader plutselig oppstå på eldre tanker.

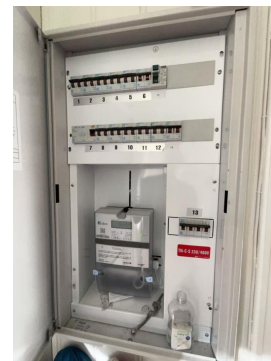
Automatsikringer.

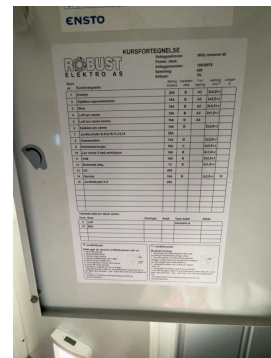
Kursfortegnelse.
