Tilstandsrapport

Enebolig
  Myrfaret 1 A, 1930 AURSKOG
  AURSKOG-HØLAND kommune
  # gnr. 187, bnr. 16

Befaringsdato: 06.03.2026

Rapportdato: 08.04.2026

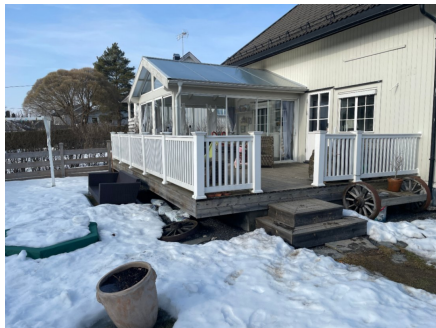
- Det er avvik:
 - Spaltegulv har misfarging.
 - Løse tettelister på utestue.

Misfarging på spaltegulv.

- Tiltak:
 - Spaltegulv bør rengjøres.
 - Løse tettelister må festes.

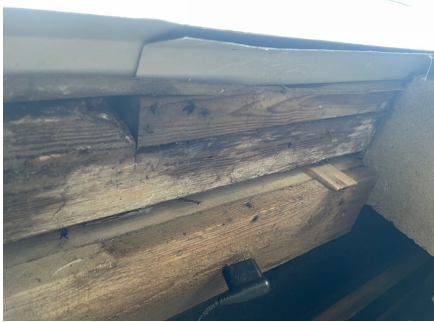
Det påvist fukt i bunnsvill ved utvendig luke til krypkjeller. Her er det ikke påvist råte, men fuktighet ved fuktmåling. Det er gjort nye målinger ca. 4 uker etter første befaring og det er målt betydelig mindre fukt i bunnsvill på denne befaringen enn ved forrige. Eier har opplyst at det i vinter har ligget snø foran og over luken, som kan være årsak til at det har kommet inn noe vann i luken ved smelting.

Bunnsvill det er utført fuktmåling i.

- Skadet treverk etter borebille angrep må byttes ut.
- Gjør nye målinger av bunnsvill på sommerhalvår for å bekrefte at bunnsvill tørker opp. Unngå å måke snø mot luke i fremtiden.
- Krypkjeller med manglende tilgang ansees å være en risikokonstruksjon, da det vil være vanskeligere å oppdage evt. skader i et tidlig stadium.

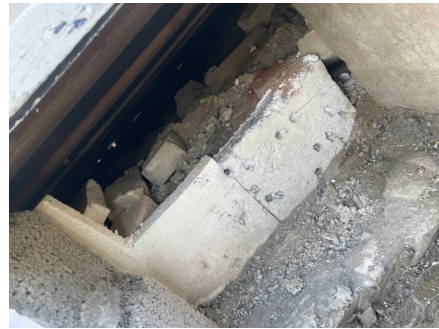
Store deler av kjrypkjeller mangler tilgang, og undertegnede påtar seg derfor ikke ansvar for evt. skader som ikke er mulig å inspisere/kontrollere.

Begrenset tilgang for inspeksjon av krypkjeller.

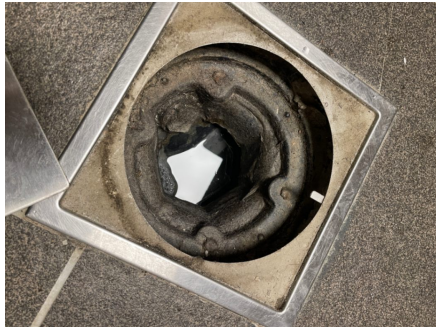
Eldre sluk og ingen synlig membran i sluk.

Kostnadsestimat for etablering av membran på gulv og nytt sluk.

Kostnadsestimat: 20 000 - 100 000
