Tilstandsrapport

Enebolig

Eidsvollvegen 757, 2170 FENSTAD

Befaringsdato: 04.11.2024

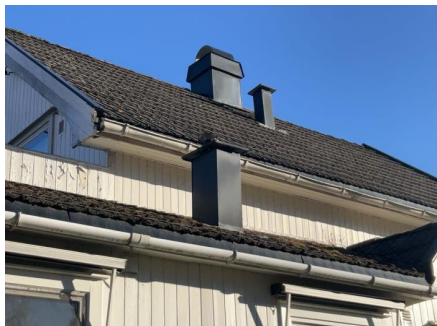
TG 3 Nedløp og beslag

Takrenner og nedløp i stål/blekk.

Snøfangere må monteres for å lukke avviket, dette var ikke et krav på oppføringstidspunktet. Skader kan plutselig oppstå på eldre bygningsdeler som forårsaker skader/utgifter. Oppussing/rehabiliteringer kan påregnes.

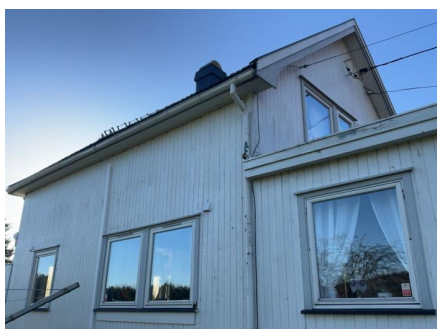
TG 3 Veggkonstruksjon

Bindingsversvegger over grunnmur med stående panel som værhud.

Skader kan plutselig oppstå på eldre bygningsdeler som forårsaker skader/utgifter. Eldre stamme samt bordkledning, ved åpning av konstruksjoner kan det registreres ytterligere avvik. Oppussing/rehabiliteringer må påregnes.

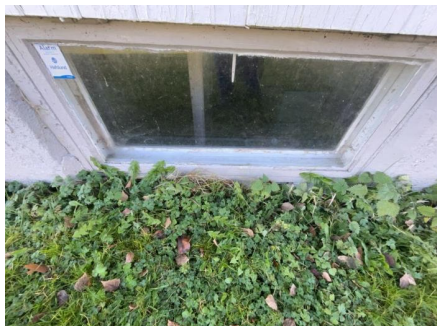
TG 2 Vinduer - 2

Bygningen har malte trevinduer med 2-lags glass og malte trevinduer med 3-lags glass.

Eldre vinduer, utskiftninger og oppussing må påregnes. Skader kan plutselig oppstå på eldre bygningsdeler som forårsaker skader/utgifter.

- Det må foretas tiltak for å lukke avviket.

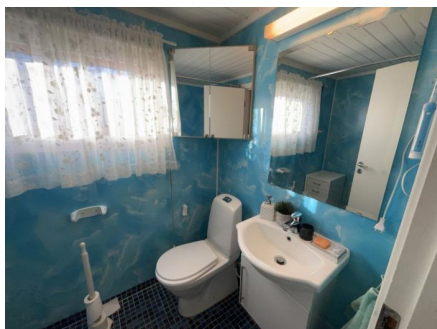
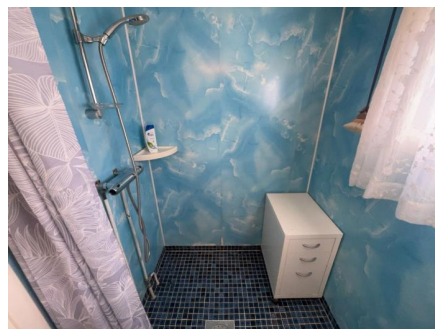
1 ETASJE > BAD

Tilliggende konstruksjoner våtrom

Hulltaking er ikke foretatt, det er allerede registrert andre avvik i våtsonen.

- Ved andre fuktundersøkelser enn hulltaking, er det påvist indikasjoner på fuktskader.

- Det må foretas tiltak for å lukke avviket.

Gjennomføre ytterligere undersøkelser og foreta utbedringer, oppussing/rehabiliteringer. Ytterligere skader kan oppstå ved bruk.

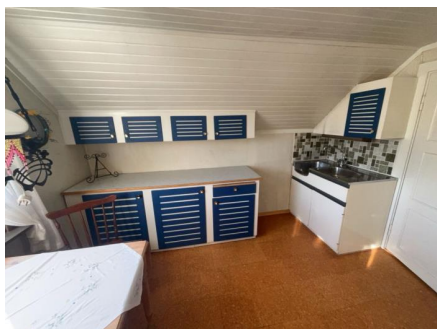
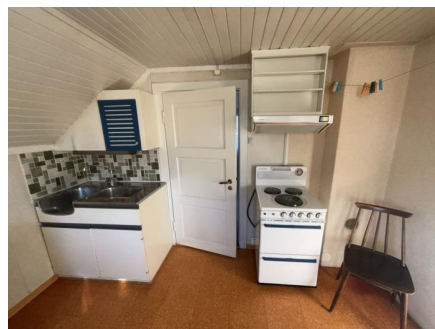
2 ETASJE > KJØKKEN

TG 3 Avtrekk

- Mekanisk avtrekk og tilluft må etableres.

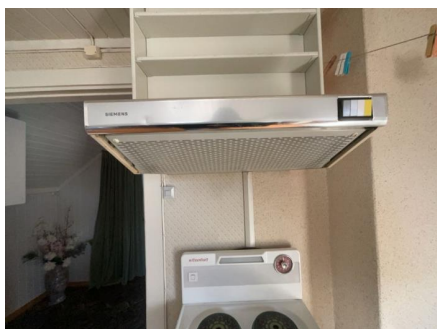
1 ETASJE > KJØKKEN

TG 2 Overflater og innredning

Oppussing/rehabiliteringer må påregnes på sikt.

- Det må foretas tiltak for å lukke avviket.

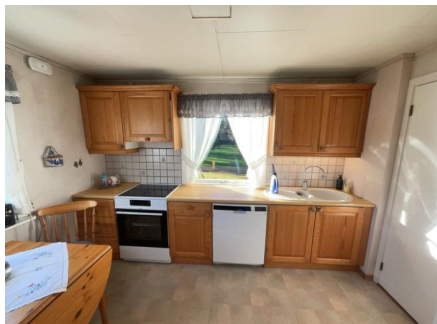
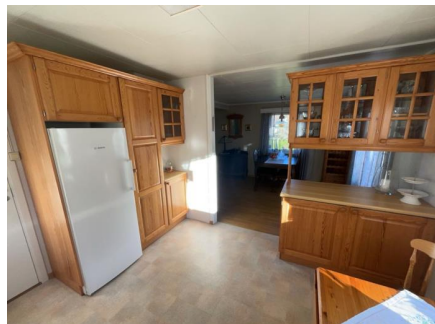
1 ETASJE > KJØKKEN

TG 3 Avtrekk

- Mekanisk avtrekk og tilluft må etableres.

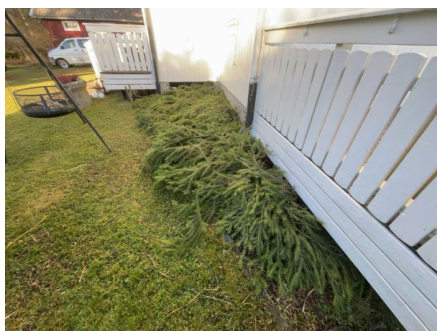
TG 2 Grunnmur og fundamenter

Støpt dekke på grunn og murte kjellervegger.

- Grunnmuren har sprekkdannelser.
- Det er registrert løs puss på muroverflater.
- Innsiden av grunnmuren har misfarging.

- Lokal utbedring må utføres.
- Ytterligere undersøkelser må foretas for å få kartlagt tilstanden og omfanget på eventuelle skader.
- Påviste skader må utbedres.
