Eidsvollvegen 757, 2170 FENSTAD

**Familievennlig eiendom i idylliske omgivelser i Fenstad.**

# Tilstandsrapport

## ENEBOLIG

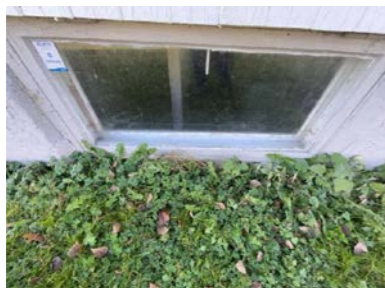
## TG 2 Vinduer - 2

Bygningen har malte trevinduer med 2-lags glass og malte trevinduer med 3-lags glass.

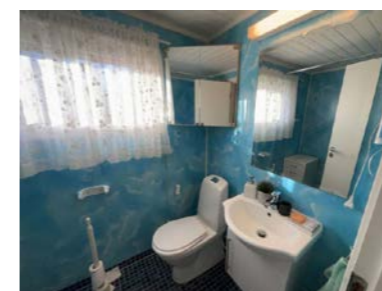
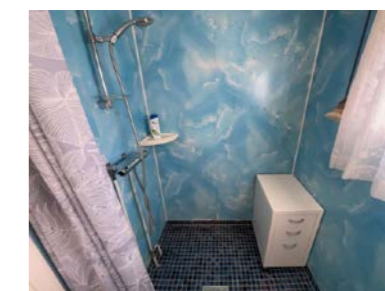
#### TG 3 Tilliggende konstruksjoner våtrom

Tilliggende konstruksjoner våtrom (bad):  
Hulltakning er ikke foretatt, det er allerede registrert andre avvik i våtsonen.  
Vurdering av avvik:  
- Ved andre fuktundersøkelser enn hulltaking, er det påvist indikasjoner på fuktskader.  
Konsekvens/tiltak:  
- Det må foretas tiltak for å lukke avviket.  
Gjennomføre ytterligere undersøkelser og foreta utbedringer, oppussing/rehabiliteringer. Ytterligere skader kan oppstå ved bruk.  
Kostnadsestimat: 50 000 - 100 000

Gjennomføre ytterligere undersøkelser og foreta utbedringer, oppussing/rehabiliteringer. Ytterligere skader kan oppstå ved bruk.

Kostnadsestimat: 50 000 - 100 000

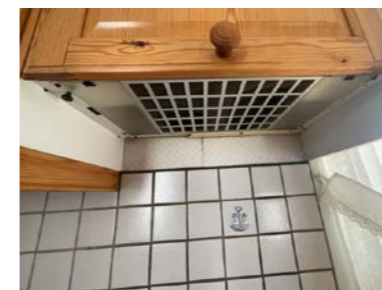
#### TG 2 Vannledninger

- Det er påvist at vannrør som er utsatt for kulde har mangelfull isolering.

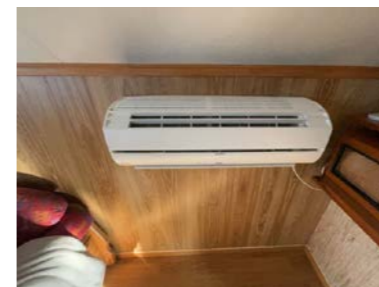
### TG 1 Varmesentral

Luft til luft varmepumpe i tv stue.

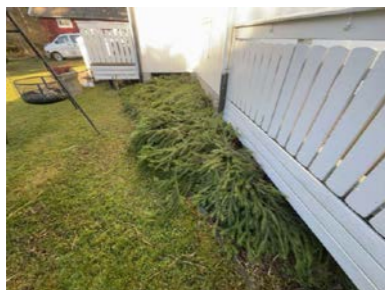
### 1 TG 2 Grunnmur og fundamenter

- Grunnmuren har sprekkdannelser.

Støpt dekke på grunn og murte kjellervegger.

- Ytterligere undersøkelser må foretas for å få kartlagt tilstanden og omfanget på eventuelle skader.

- Påviste skader må utbedres.
