Tilstandsrapport

Boligbygg med flere boenheter

Kråvasslia 245 , 5134 FLAKTVEIT

Oppdragsnr.: 22438-1149

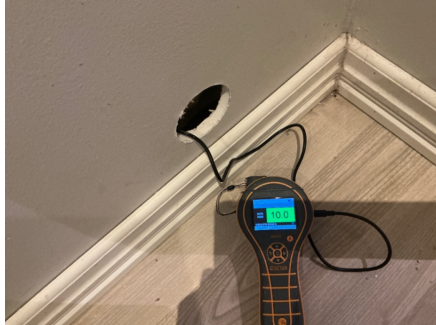
Gulvet har parkett. Veggene har plater. Hulltaking er foretatt uten å påvise unormale forhold. Hulltaking er foretatt ved/i Entre. Fuktkvotemåling (vekt%) i

konstruksjonen ble målt til 10.

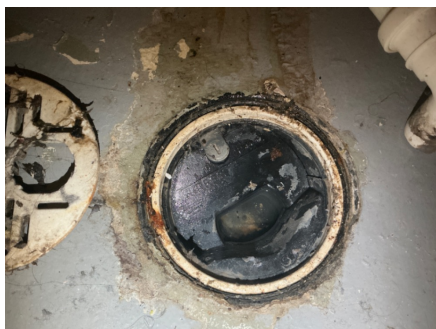
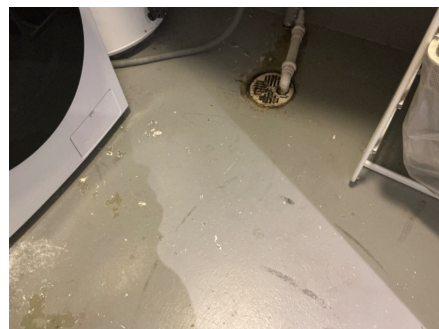
UNDERETASJE > VASKEROM: 4,8M²

- Våtrommet har behov for omfattende oppgraderinger. For å sikre en løsning som oppfyller gjeldende krav, bør tettesjikt, sluk og røropplegg oppgraderes og dokumenteres.

Kostnadsestimat: 100 000 - 200 000

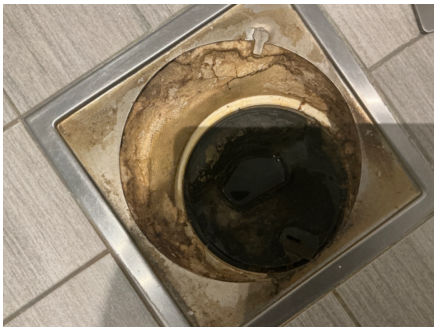
- Det er påvist mangelfull/feil utførelse rundt rørgjennomføringer e.l. som gir fare for fukt i konstruksjonen i våtsone.
- Mer enn halvparten av forventet brukstid er passert på membranløsningen.
- Mer enn halvparten av forventet brukstid er passert på slukløsningen.

Det er ikke tilstrekkelig tetting ved rørgjennomføring i vegg i forbindelse med avløp til vask som øker risikoen for fukt i konstruksjonen ved en potensiell lekkasje.

- Eldre sluk av plast er ofte utsatt for lekkasjer og særlig i overganger. Eventuelle lekkasjer kan medføre fuktskader på tilleggende konstruksjoner.
 - Konsekvensen er at det kan oppstå fuktskader i konstruksjonen bak overflatematerialet. Vann kan trenge inn gjennom utette rørgjennomføringer og forårsake fuktskader ved fukttilførsel gjennom enten bruksvann eller lekkasjevann.

- Det er viktig å merke seg at levetiden til en membran varierer basert på kvalitet, installasjon og bruk. Eldre membraner kan bli sprø og sprekke opp, noe som fører til at de mister sin vanntettende funksjon. Dette kan resultere i vannlekkasjer gjennom vegger og gulv og fuktskader.

- Overvåk tilstanden jevnlig. For å få tilstandsgrad 0 eller 1 må tettesjiktet og sluk skiftes ut, men tidspunktet for når dette er nødvendig er vanskelig å si noe om.

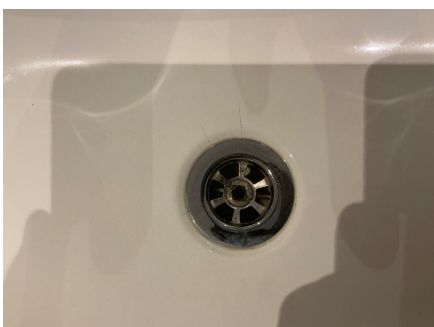
UNDERETASJE > BAD: 5,8M²

- Det er ikke påvist tilfredsstillende løsning for å synliggjøre lekkasje fra innebygget systerne.
- Det er påvist riss/sprekker i utstyr på våtrommet.

- Uten dreneringsløsning/lekkasjesikring kan lekkasjer pågå over lang tid uten å bli oppdaget. Dette kan føre til omfattende fuktskader i omkringliggende byggematerialer.

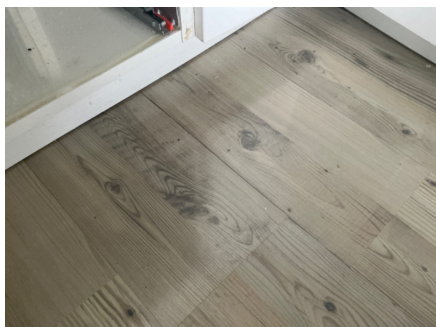
Fuktkontroll som er foretatt med fuktindikator ga ikke unormale fuktverdier i områder der det anses og være fare for fuktvandring. Disse områdene er i hovedsak i underskap under vask, området rundt oppvaskmaskin og på gulv rundt sokkel list.

- Det er påvist skader/fuktskjolder i kjøkkengulvet.

Forholdet indikerer fuktpåvirkning og kan føre til videre skadeutvikling og redusert levetid på materialene. Nærmere kontroll og eventuelle utbedringstiltak anbefales.
