# Tilstandsrapport

Fritidsbolig

Hovdavegen 131, 3528 HEDALEN

# gnr. 80, bnr. 46

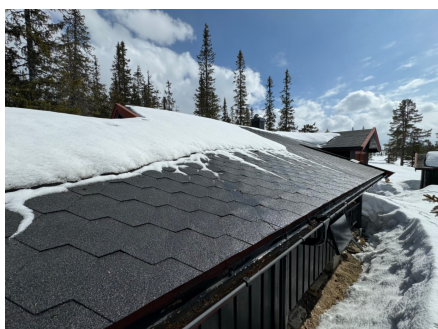
Mindre skjevheter på takflater

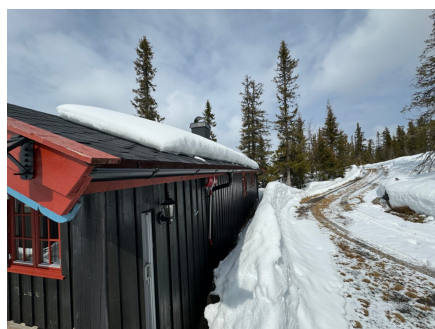
Retningsavvik på takfot mot vei

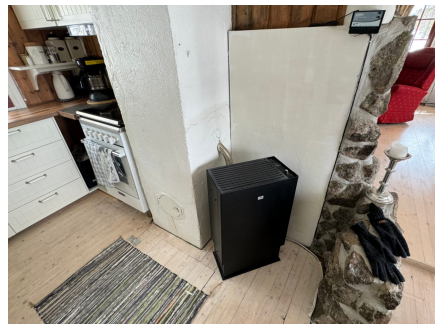
Pipe mot kjøkken har noe riss i murverk og krakelering på overflate.

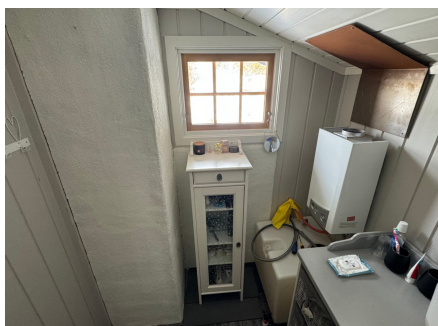
Pipei bad som ikke er i bruk.

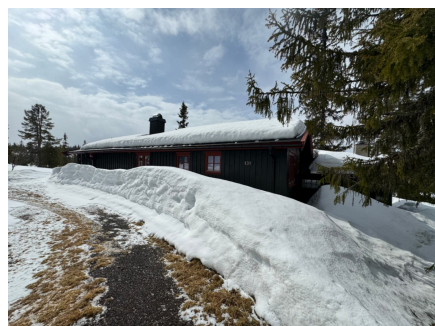
Nytt heldekkende pipebeslag på pipe fra stue/kjøkken
