Tilstandsrapport

Kjedehus

Iduns vei 11 G, 3151 TOLVSRØD

Oppdragsnr.: 21248-1430

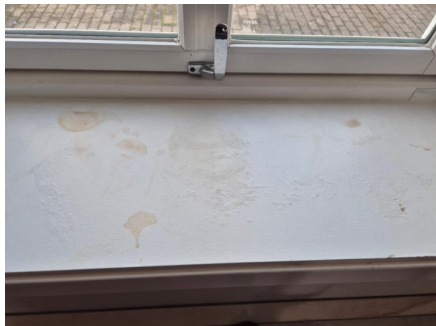
Innvendige foringer har en del fuktsveller.

Vinduer fungerer i dag, men påregnelig med tiltak med tiden.

Vindusforinger bør skiftes ut.

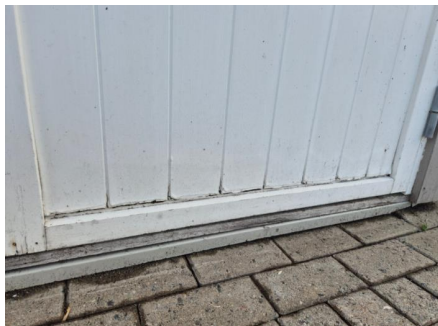
Ytterdøren subber noe ved åpning og lukking.

Terrassedøren bærer utvendig preg av værslitasje og fuktsvelling.

Dører fungerer i dag, men påregnelig med tiltak med tiden.

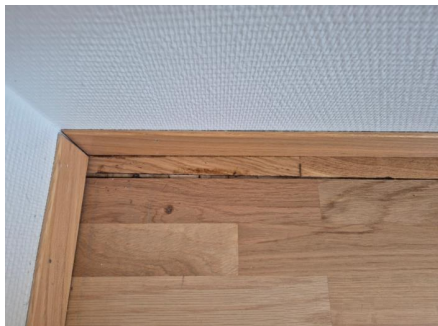
Gulvflatene bærer noe preg av bruksslitasje, og det er glipe i langsskjøten på kontoret, samt noe fuktmerker. Veggene har flere merker etter tidligere innfestninger, noe som ansees som normalt i en brukt bolig.

Glippe i langsskjøt på kontor.

Skifte parkett og ytterligere tiltak må vurderes av kjøper.

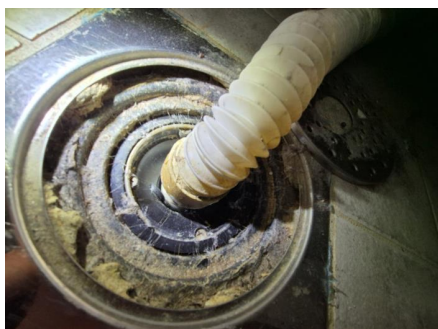
Vurdering av avvik:

- Overvåk tilstanden jevnlig. For å få tilstandsgrad 0 eller 1 må tettesjiktet skiftes ut, men tidspunktet for når dette er nødvendig er vanskelig å si noe om.
