Tilstandsrapport

Fritidsbolig

Langøysundvegen 1148, 6674 KVISVIK

Befaringsdato: 06.09.2024

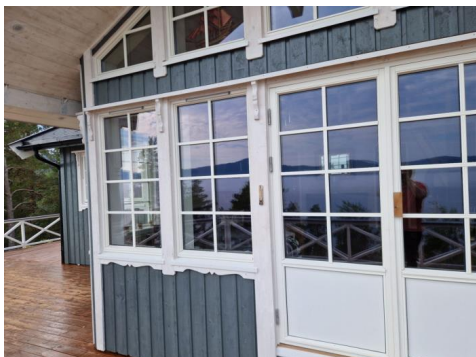
! TG 2 Dører

Bygningen har malt hovedytterdør og PVC balkongdør.

Ytterdøren bør justeres.

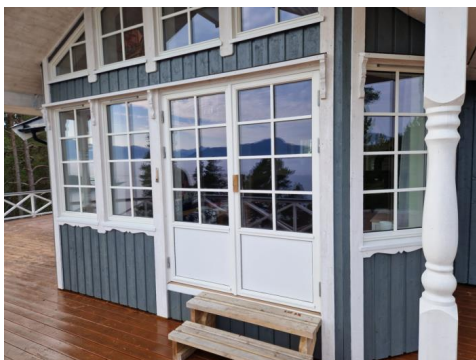
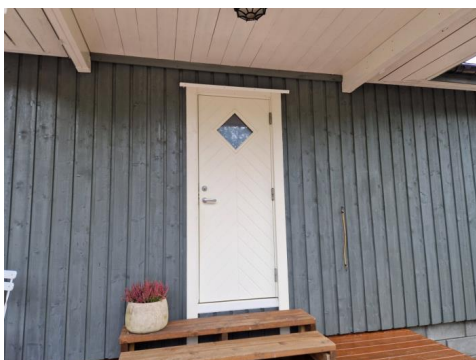
! TG 3 Balkonger, terrasser og rom under balkonger

Hytten er oppført med en veranda på 2 sider av bygget. Verandaen er av terrassebord.

- Rekkverk må monteres for å lukke avviket.
- Åpninger i rekkverk må endres for å tilfredsstille krav på byggemeldingstidspunktet.

Rekkverk må monteres hvor topp veranda er over 60cm fra topp terreng. Rekkverket må utbedres til dagens krav som er 1m. Søyle fundamenteringen bør utføres på en fagmessig måte.

Kostnadsestimat: 50 000 - 100 000

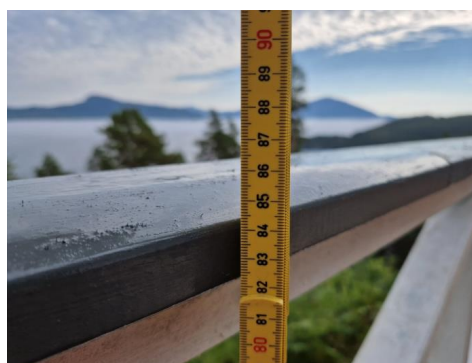
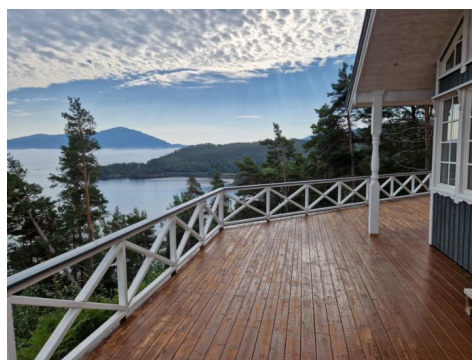
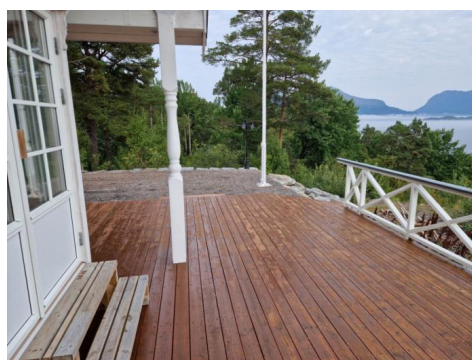
! TG 3 Utvendige trapper

Eiendommen og boligen er oppført med utvendig trapper av treverk.

Priskonsekvens er med tatt under priskonsekvens for verandaen.

- Rekkverk må monteres for å lukke avviket.

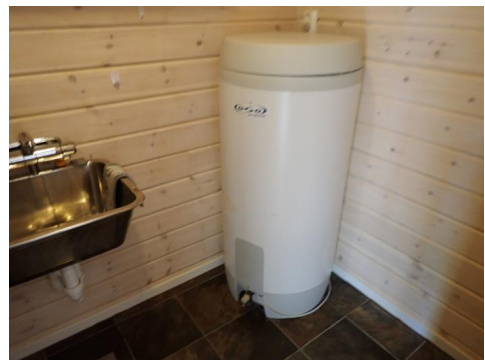
! TG 0 Tilliggende konstruksjoner våtrom

Hulltaking er foretatt uten å påvise unormale forhold. Hulltaking er foretatt fra etreen. Fuktkvotemåling (vekt%) i konstruksjonen ble målt til 7.
