# Tilstandsrapport

Enebolig

Lienveien 2, 3790 HELLE

Befaringsdato: 07.03.2025

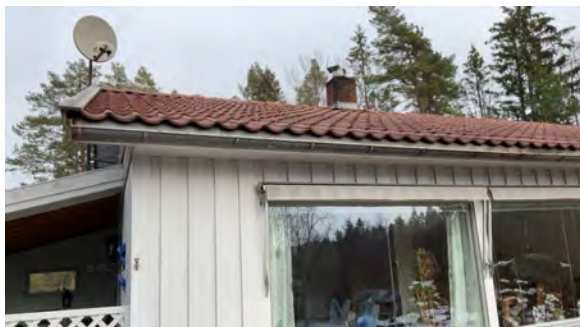
### **Nedløp og beslag**

Takrenner og nedløp av sink.

Takrennene er stedvis deformert, antatt som følge av ising og / eller snøras fra taket. Det er rustdannelser på deler av renner/nedløp.

- Det er ikke krav om utbedring av snøfangere opp til dagens krav.
- Overvåk tilstanden jevnlig. For å få tilstandsgrad 0 eller 1 må beslag/renner/nedløp skiftes ut, men tidspunktet for når dette er nødvendig er vanskelig å si noe om.

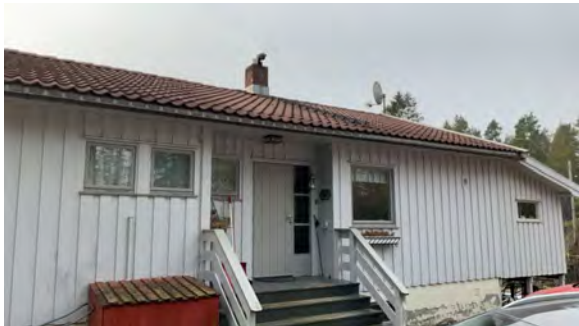
## TG 2 Veggkonstruksjon

- Det er ingen eller liten lufting i nedre kant av kledning mot grunnmur.
- Det er påvist spredte råteskader i bordkledningen.

Kledningen har behov for vedlikehold og enkelte bord eller deler av kledningen bør skiftes.

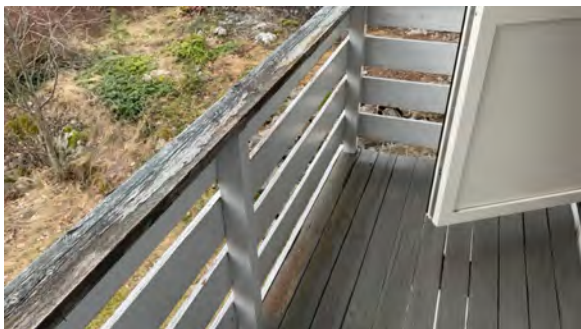
## TG 3 Terrasse

- Det er påvist fukt-/råteskader i konstruksjonen.
- Rekkverket er for lavt i forhold til dagens krav til rekkverkshøyder.

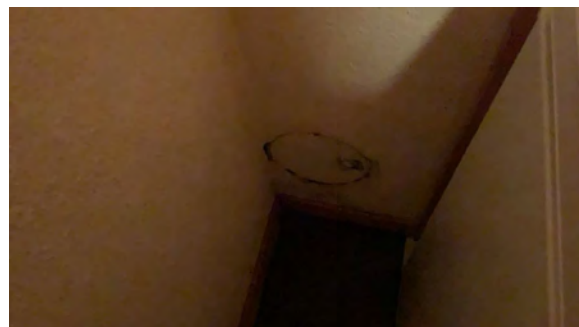
## TG 2 Rom Under Terreng

- Det er gjennom hulltaking påvist høyt fuktnivå inne i trekonstruksjonen i hulltakingen, men ikke påvist fuktskader i dette området. Høy luftfuktighet kan over tid føre til muggvekst eller sverting av materialer. Samtidig kan materialer og konstruksjoner bli ødelagt.

Det ble målt fukt over 18 % i bunnsvill. (vektprosent) Verdier over 18 % kan gi forhold der råte kan utvikle seg. Det har vært fukttinntregning i rommet der hulltakingen ble gjort. Det ble ikke målt unormal fukt i skjoldene på befaringsdagen.

- Det påviste fuktnivå gir grunn til å overvåke konstruksjonen jevnlig for å se utvikling over tid, og eventuelt foreta tiltak for å unngå fuktskader.

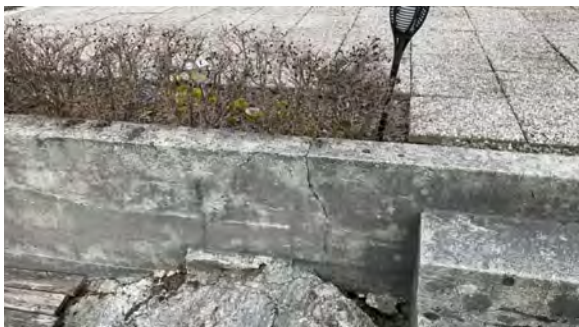
## TG 2 Terrengforhold

Det anbefales å planere med minimum fall, 1:20 fra grunnmuren. Der dette er vanskelig kan det etableres avskjærende dren.
