# TILSTANDSRAPPORT

Stokkanvegen 4

07.08.2025

Befaring utført den 16.06.2025 av:

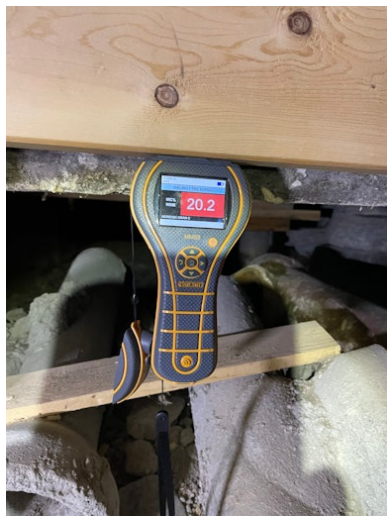
18

Generelt store skjevheter i alle etasjer grunnet alder. Det ble målt 80mm avvik i 2.etg og 50mm i 1.etg med krysslaser. Stedvis knirk.

Det ble ved fuktmåling med hammerelektroder i gulvbjelker i krypkjeller påvist fuktverdier som tillater soppdannelse i treverket. Det var visuelle tegn på råte i undergulv/gulvbjelker.

Avvik i planhet på over 30mm.

Tilstandsgraden gis med bakgrunn i standardens krav godkjente måleavvik.
