Formofossvegen 696, 7870 GRONG

**Formofoss - Enebolig med bra standard. 4 soverom og 2 bad. Nærhet til skianlegg og laksefiske.**

| Tilstandsrapport ..... | 37 |

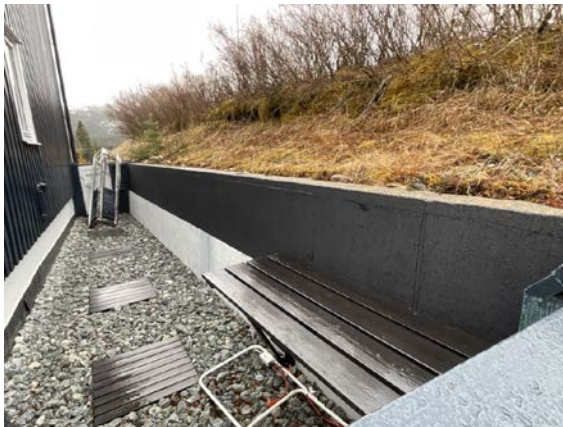
Øvre bakside med fuktsikring og mye pukk.

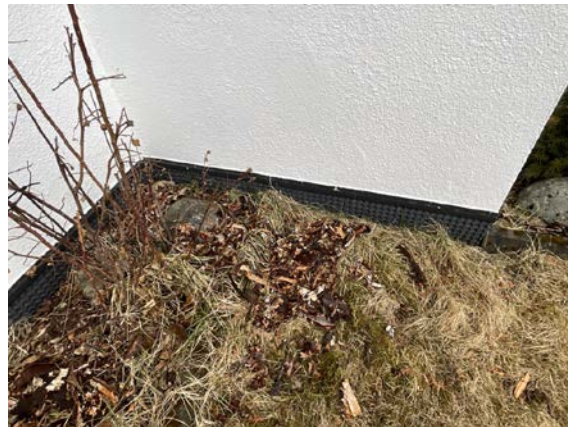
Fuktsikring over hele

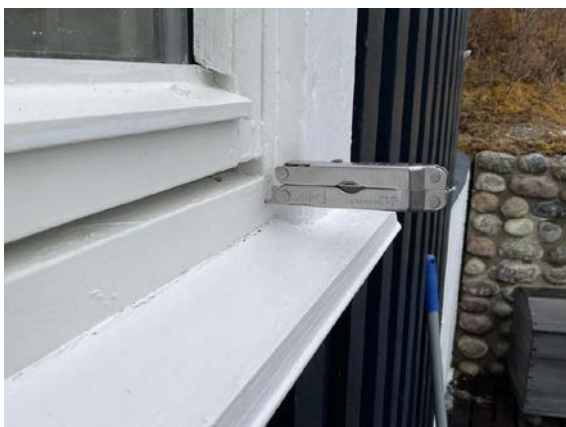
Mange punkterte/skader på glass. Treg funksjon. Variert fuktpåkjent/råte. Både ytterdører/vinduer

Finnes fuktpåkjente/råteskadet vinduer/dører

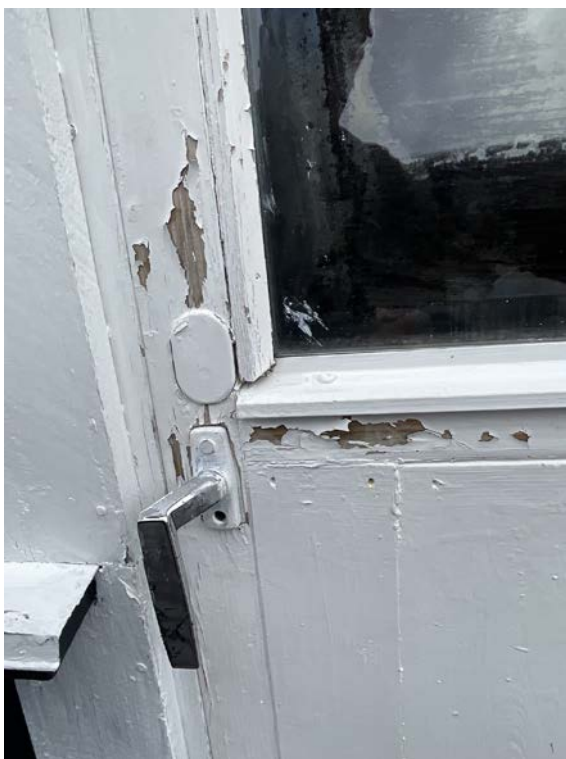
Tregt/skadet handtak på verandadør + råteskader/  
punkttert glass

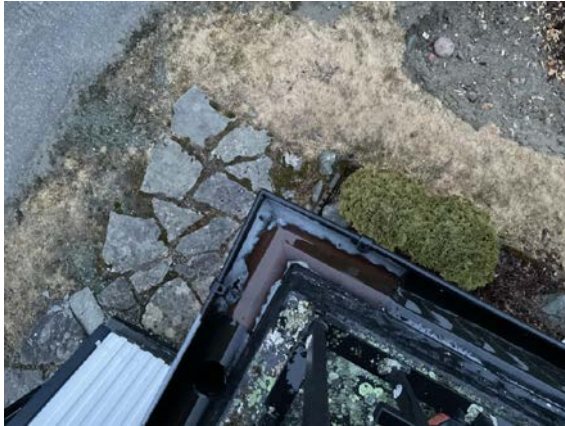
Bulkete blikkbeslått dekke fra ukjent år, som er påsmurt med noe tettestoff. Dekke kan være en risiko særlig med tanke på at borom under.

Registrert rust på malt sinkrenner avrenning til balkong

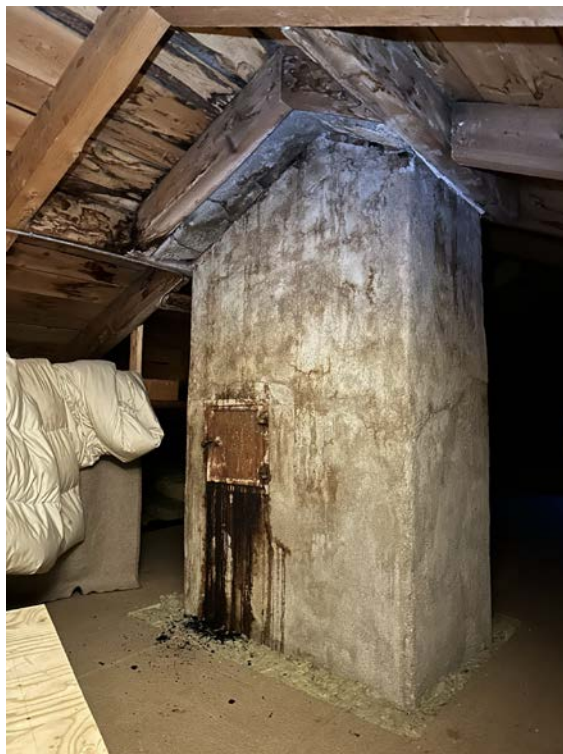
Registrert eldre fuktpåkjenninger i område rundt pipe. Ikke indikert forhøyede fuktverdier nå

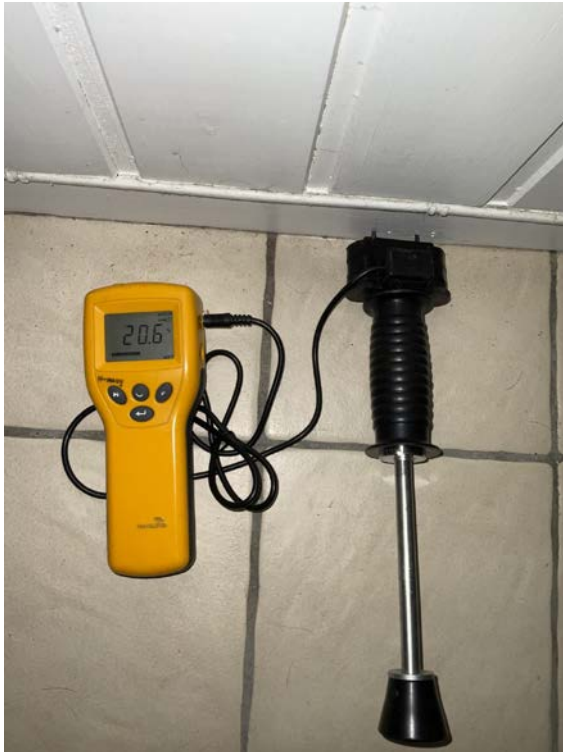
Kjellerstue

Det er utført vegg i kjellerstue. Og det ble sattammerslagspisser m/fuktindikator i bunnsvill og indikert fuktverdier opp til på 20,6 % vekt. Dette betraktes som fare for utvikling av sopp og råte.

Konstruksjon med skaderisiko.

Ytterligere undersøkelser må foretas for å få kartlagt tilstanden og omfanget på eventuelle skader.

Anbefales etablert mer ventilasjon i kjellerrom.

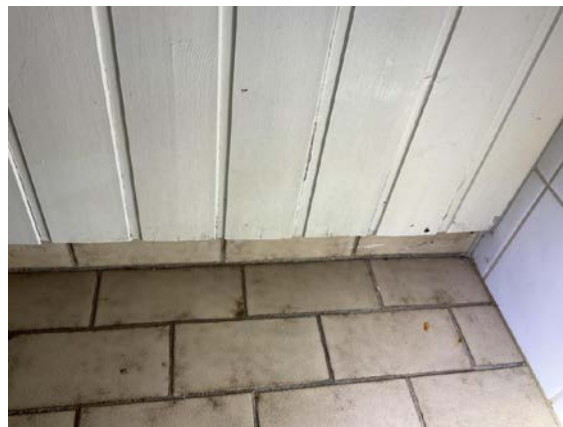
Fuktpåkjent/råte på malt/panel.  
Svertesopp på fliser.

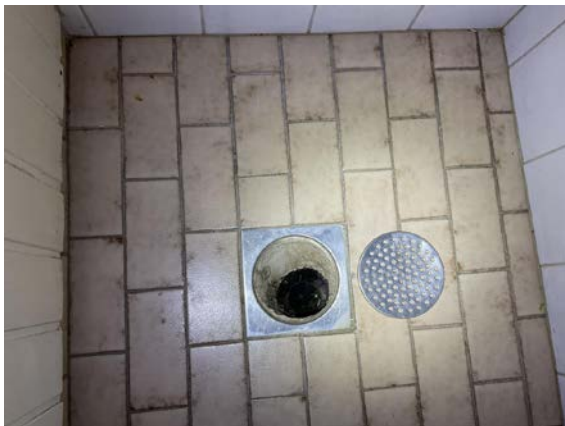
Plastsluk mangler membran lagt under klemmring.  
Malt panel/sokkelfliser er lagt i dusjsone/dusjnisje.

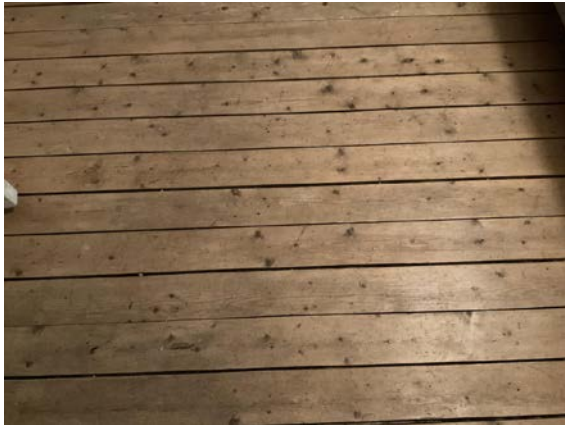
Store sprekker mellom gulvbord i 2. etasje

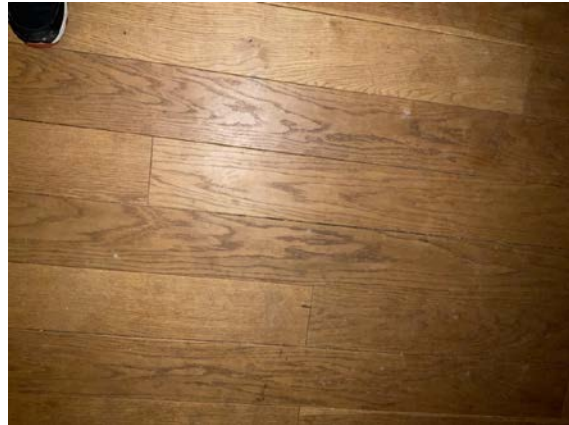
Parkettplanker 1 stav som har sprekker i skjøter.

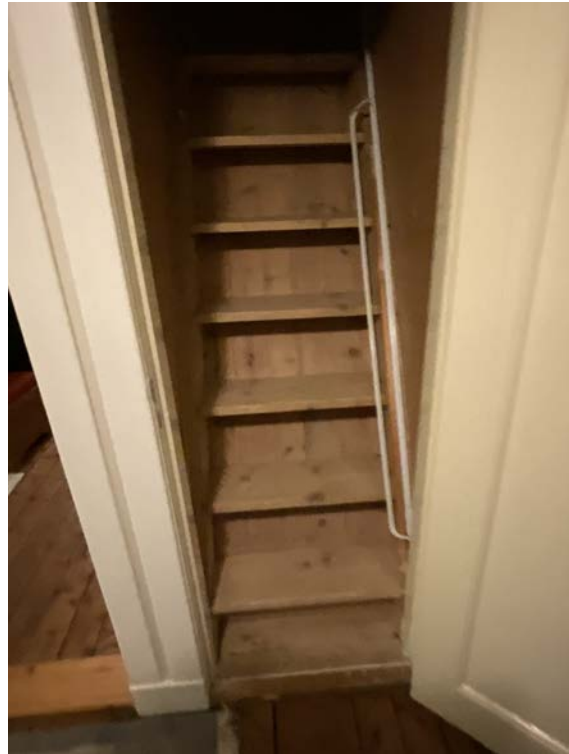
Kjellertrapp av tre. Åpen trinn samt lav takhøyde

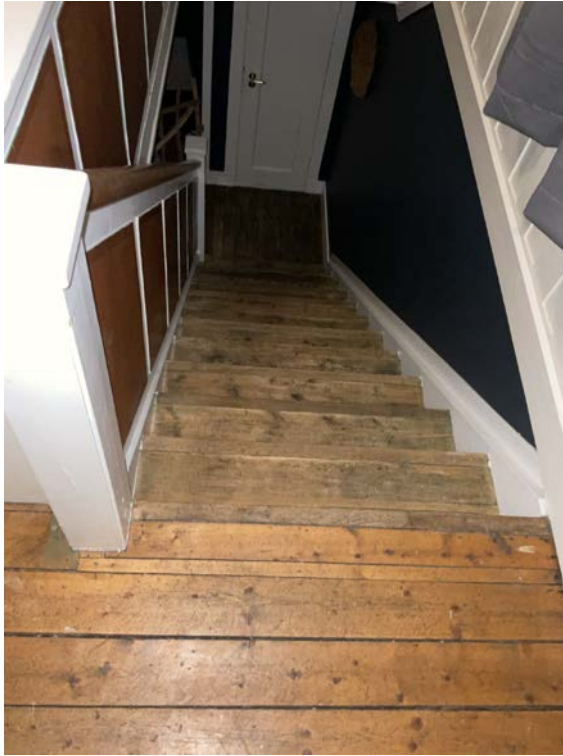
Trapp til 2.etg. av tre. Rekkverk er noe lavere enn dagens krav.

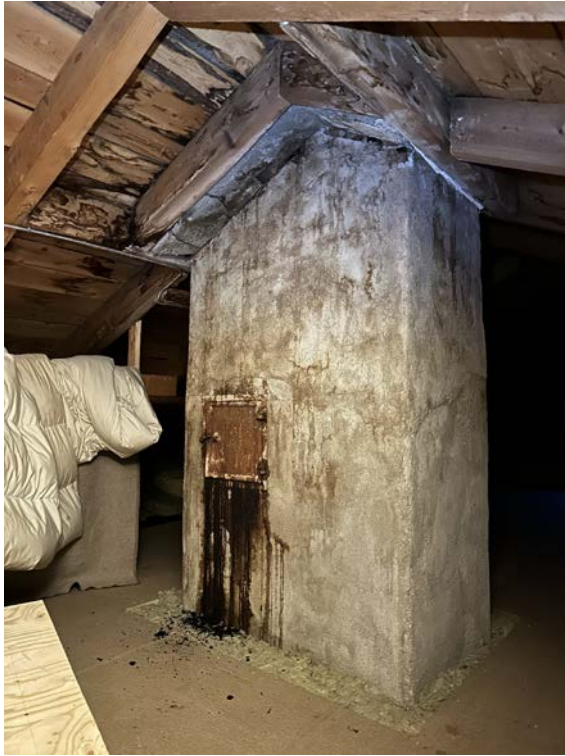
Feieluke på kaldloft med rust, med mye bekkstot under luke og flekkvis bekkstot. Mangler ubrennbart materiale under feieluken.

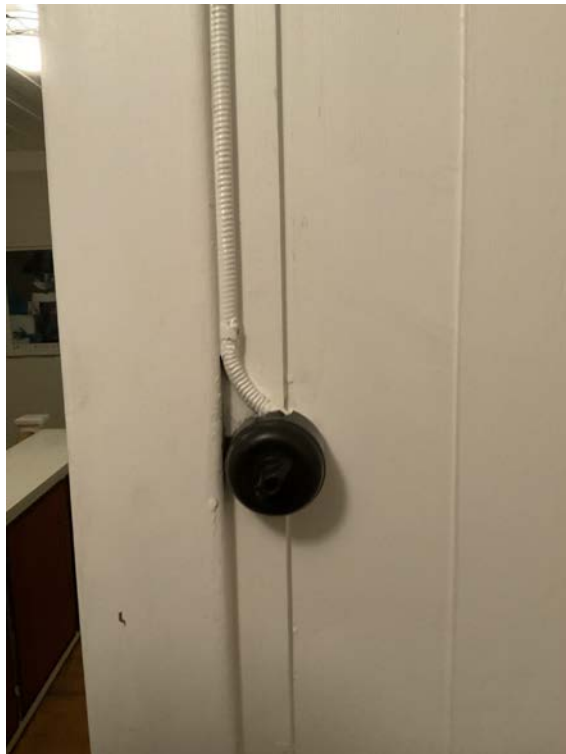
Det finnes enkelte eldre installasjoner
