# Tilstandsrapport

Enebolig

Høllavegen 16, 2918 ULNES

Befaringsdato: 28.10.2025

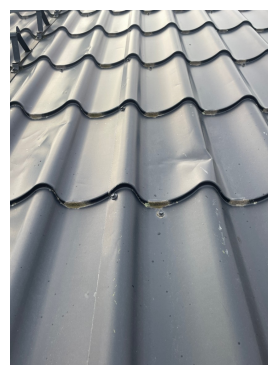
Enkelte bulker

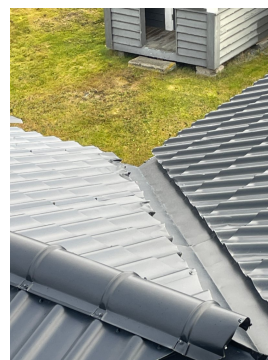
Enkelte bulker i gradrenner

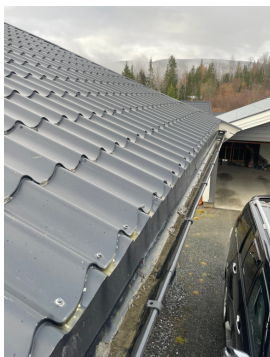
- Det mangler snøfangere på hele eller deler av taket, noe som var krav på byggemeldingstidspunktet.
- Det er påvist andre avvik:

Taktekking mangler snøfangere

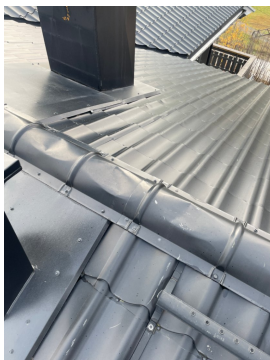
Takstige mangler helt bort til pipe.

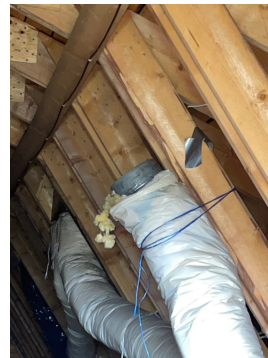
Åpne avtrekkskanal som ikke er tilkoblet.

Det bør gjøres nærmere undersøkelser og tiltak mot skadedyr. Avtrekkskanal som ikke lenger er i bruk bør fjernes/demonteres.

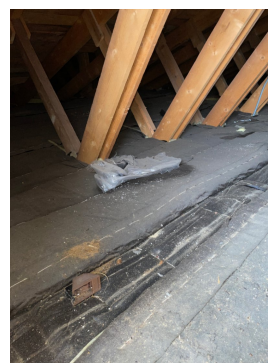
- Det er begrenset/dårlig ventilering av takkonstruksjonen.
- Det er registrert symptom på aktivitet fra skadedyr.

Loft. Ekskrementer fra mus synlig ved luke.

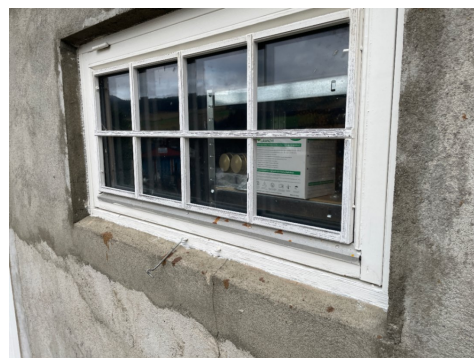
Vinduer i kjeller har pusset mur avsluttet mot overside av karm og med fare for fukttinntrenging.

Sprekker i puss og ufaglig avslutning mot karm med fare for fukttinntrenging. Værslitte vinduskarmen utvendig.

- Andre tiltak:
  - Det må påregnes noe vedlikehold og at enkelte vinduer må skiftes ut.
- Rammer og karmen har behov for overflatebehandling og det bør gjøres tiltak med innpussede karmen.

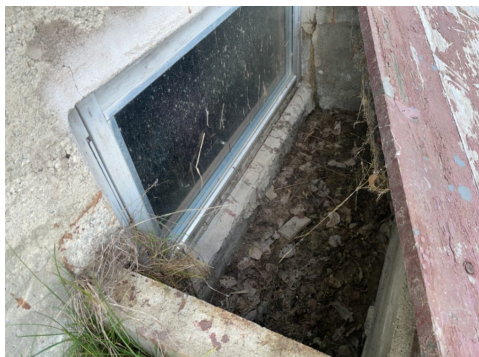
Sprekker i puss og ufaglig avslutning mot karm med fare for fuktinntrenging. Værslitte vinduskarmer utvendig.

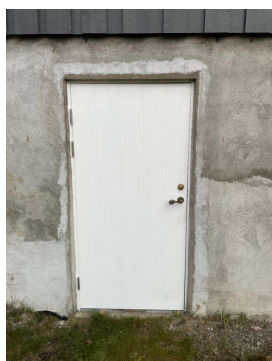
Sprekker i i innpussingen mot kjellerdør.

Sprekker i pusset omramning på kjellerdør.

Sprekker bør holdes under oppsikt.

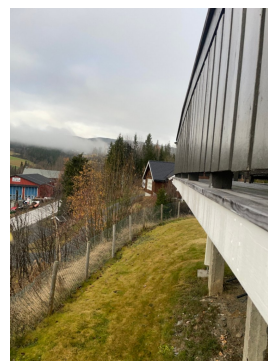
Retningsavvik registrert på hjørne mot sørvest.

Veranda med retningsavvik.

- Lokal utbedring/utskiftning bør utføres.

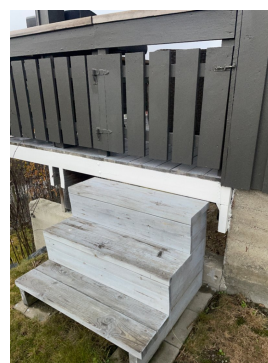
Rekkverk mangler på trapp opp til veranda.

- Rekkverk må monteres for å lukke avviket.

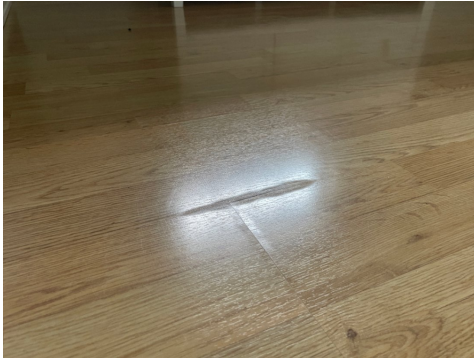
Stedvis svelling i skjøter på laminat.

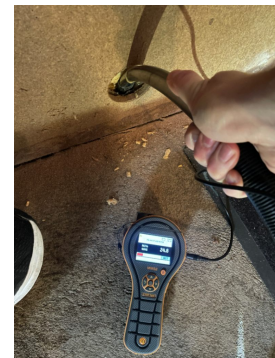
- Det er gjennom hulltaking påvist høyt fuktnivå inne i trekonstruksjonen i hulltakingen, men ikke påvist fuktskader i dette området. Høy luftfuktighet kan over tid føre til muggvekst eller sverting av materialer. Samtidig kan materialer og konstruksjoner bli ødelagt.
- Det er påvist indikasjoner på noe fuktgjennomtrenging inn i kjellermur.

Det måles høye fuktverdier i treverk.

- Det påviste fuktnivå gir grunn til å overvåke konstruksjonen jevnlig for å se utvikling over tid, og eventuelt foreta tiltak for å unngå fuktskader.

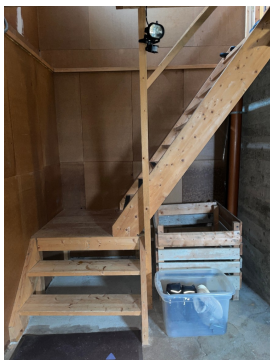
- Åpninger er såpass store at det ut ifra sikkerhetsmessige forhold anbefales å lage mindre åpninger.

Rekkverk mangler og åpninger er for store. Håndløper må monteres på vegg.

- Håndløper må monteres på vegg for å tilfredsstille krav på byggetidspunktet.
- Rekkverk må monteres for å lukke avviket.

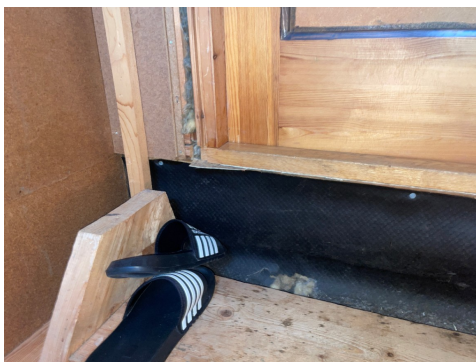
Dørside mot kjeller mangler ferdigstillegg.

Lokal utbedring.

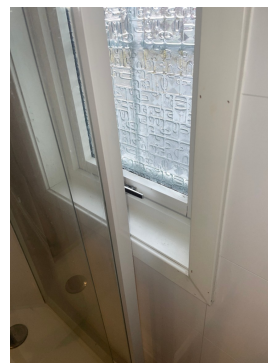
- Det er vindu/dør med ikke fuktbestandige materialer i våtsonen (ved vask, dusj, badekar, osv.), løsningen eller byggematerialet er uegnet.

Vindu i dusjsone

Det er montert dusjkabinett som hindrer vannsøl ut i vinduskarm og løsning er vurdert ok forutsatt at bruken/løsning med dusjkabinett ikke endres.

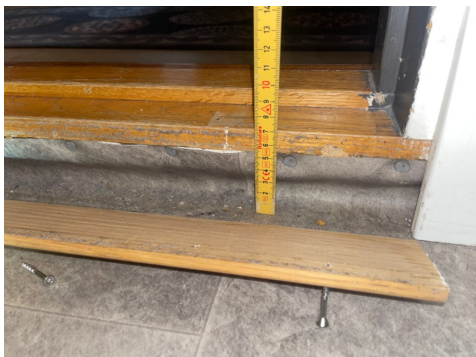
Tettesjikt ved dør

Dusjing foregår i dusjkabinett og det er tettesjikt ført opp ved dør som vil hindre en evt. lekkasje ut av rommet. Ved evt. bruksendring av installasjoner i rommet kan dette medføre behov for ombygging av fall til sluk.

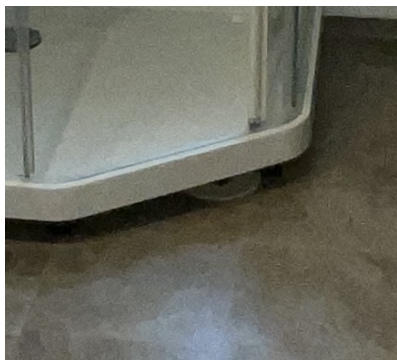
- Det er påvist avvik i fallforhold til sluk i forhold til krav i forskrift på byggetidspunktet.

Sluk ved dus

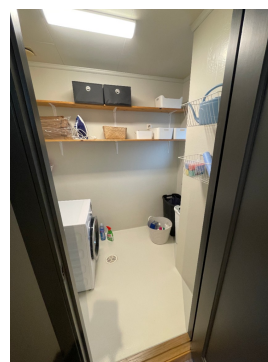
- Tettesjikt er ukjent og forventet levetid er vurdert til å være oppbrukt.
- Det er registrert stedvis sprekker/slipp i skjøter.
- Rommet mangler mekanisk avtrekk.

Vaskerom fra byggeår

- Våtrommet må totalrenoveres. Alle forhold med tettesjikt, våtsone, sluk m.m. må dokumenteres.
- Manglende oppgradering av våtrommet medfører høy risiko for at konstruksjonene ikke vil tåle vanlig bruk av vann eller lekkasjer. Dette kan føre til fuktskader på tilstøtende konstruksjoner.

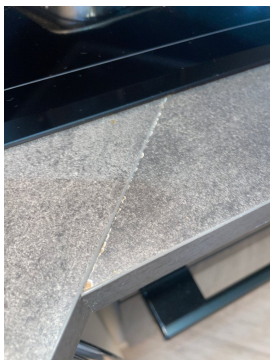
Sår/hakk i laminat.

Lokal utbedring.

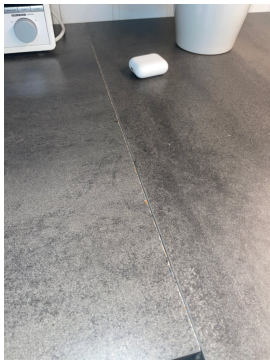
Sår/hakk i laminat.

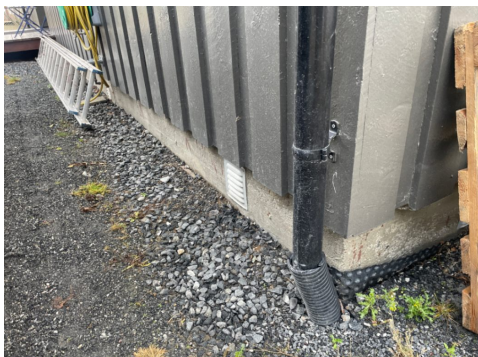
- Det er påvist andre avvik:
- Utvendig tetting/fuktsikring av grunnmuren er avsluttet under utvendig terreng.

Knotteplast mangler avslutningslist og knotteplast er stedvis avsluttet under ferdig terreng.

- Lokal utbedring må utføres.
- Det bør foretas terrengjusteringer.
