# Tilstandsrapport

Boligbygg med flere boenheter

Holbergs gate 26 B, 4614 KRISTIANSAND S

Befaringsdato: 09.03.2026

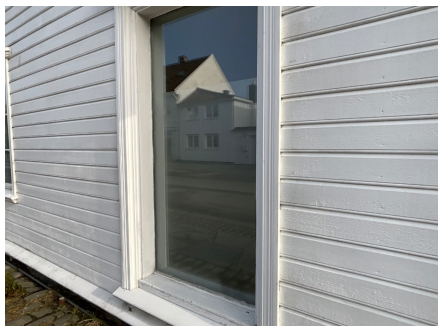
- Det er påvist avvik rundt innsettsdetaljer.
- Karmene i vinduer er slitte og det er sprekker i trevirket.
- Tilstandsgrad 2 gis når bygningsdelen har vesentlige avvik. Bygningsdelen skal enten ha feil utførelse, en skade eller symptomer på skade, sterk slitasje eller nedsatt funksjon. Graden gis når bygningsdelen trenger vedlikehold eller tiltak i nær fremtid. Graden skal også brukes når delen er gammel og det er grunn til å varsle om faren for skader på grunn av alderen, eller når det er grunn til å overvåke delen spesielt på grunn av fare for større skader eller følgeskader.

Eldre vinduer.

- Det bør gjøres tiltak for å lukke avviket.
- Det må påregnes noe vedlikehold og at enkelte vinduer må skiftes ut.

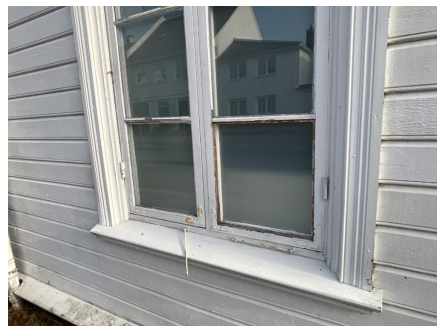
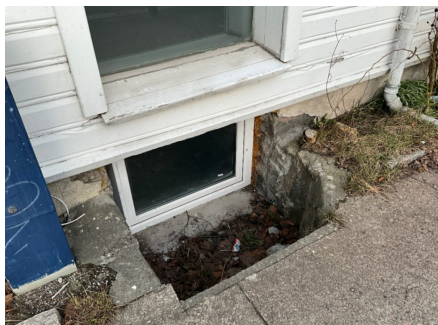
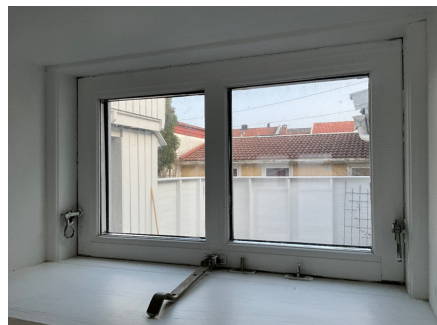
Avvik rundt innsettsdetaljer.

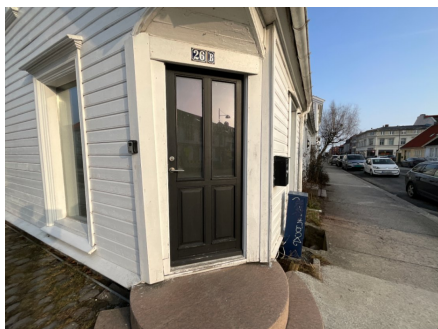
Normal slitasje.

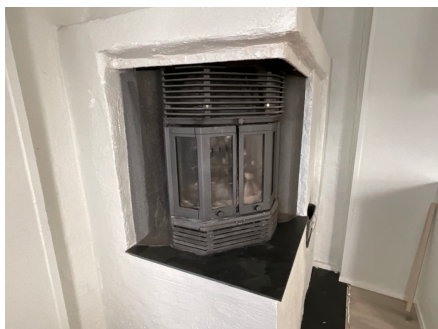
- Mer enn halvparten av forventet brukstid er passert på pipe.

• Tidspunkt for piperehabilitering nærmer seg.

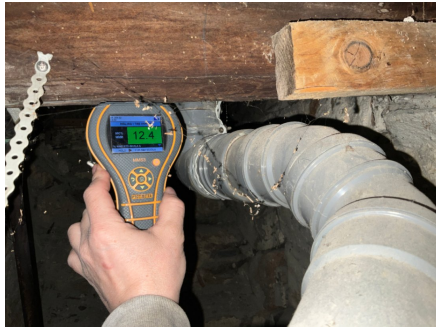
Det er ved måling i bjelkene som ligger an på murene ikke registrert økt fuktnivå. Murvegger av eldre dato uten utvendig fuktsikring vil alltid inneholde noe fuktighet og bør derfor være åpne uten innvendig isolering.

Normale verdier i bjelkelaget.

• Det påviste fuktnivå gir grunn til å overvåke konstruksjonen jevnlig for å se utvikling over tid, og eventuelt foreta tiltak for å unngå fuktskader.

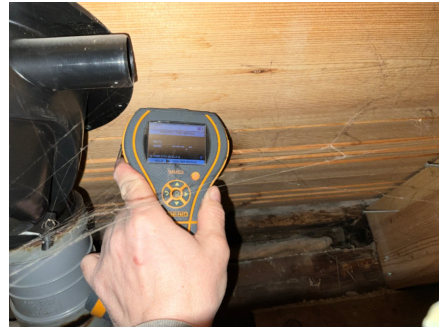
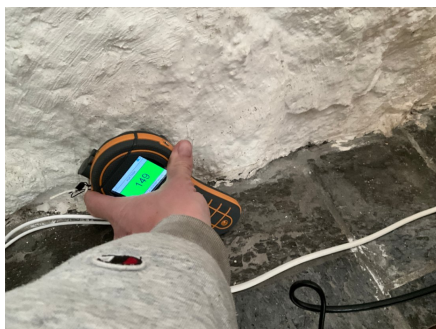
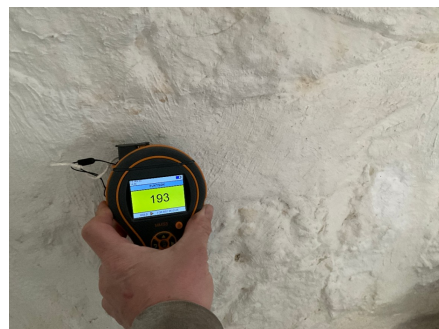
• Det er påvist indikasjoner på noe fuktgjennomtrenging inn i kjellermur.

Svakt økende mot gulvet.

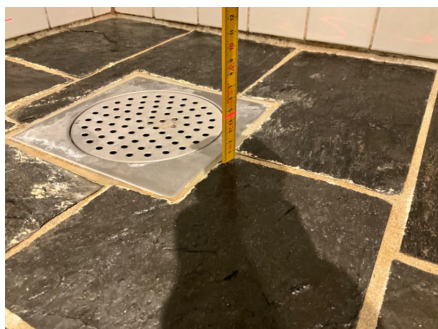
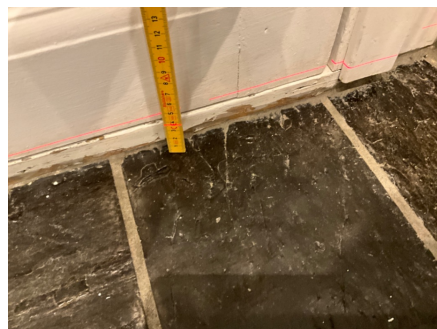
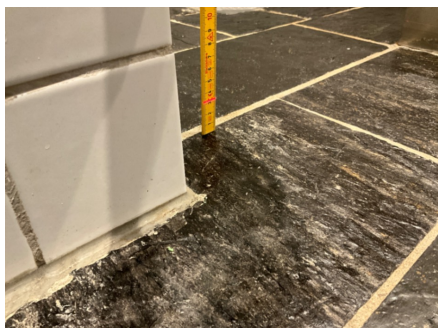
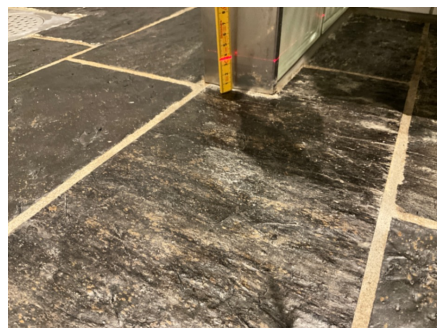
- Krav til fall er ikke oppfylt og gulvet er tilnærmet flatt (har ikke motfall).

Gulvet har store sprang mellom enkelte fliser og lite eller ingen fall til sluken, dette gjør at lekkasjevann vil bli liggende på gulvet.

Ved eventuell renovering av våtrommet anbefales det å etablere tilfredsstillende fall mot sluk samt tilstrekkelig høydeforskjell mellom topp membran ved dørterskel og sluk i henhold til gjeldende anbefalinger.

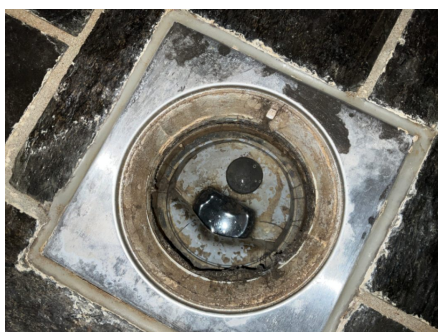
- Mer enn halvparten av forventet brukstid er passert på membranløsningen.

Synlig klemring sluken.

Det anbefales jevnlig visuell kontroll av fuger, slukovergang og gjennomføringer. Ved fremtidig oppussing bør full utskifting av membran og sluk vurderes.

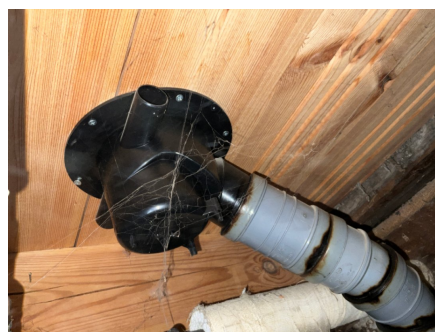
Sluk fra undersiden.

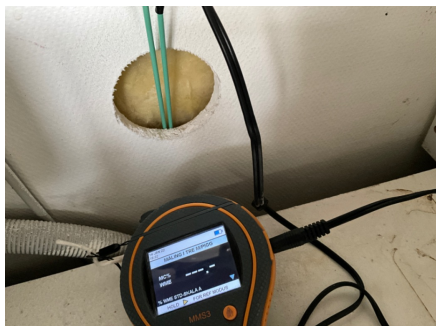
Hulltaking er foretatt uten å påvise unormale forhold. Hulltaking er foretatt i skap på kjøkkenet inn mot våtsone for dusjen. Fuktkvotemåling (vekt%) i konstruksjonen ble målt til 6.

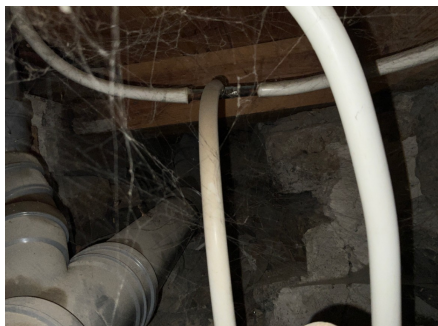
- Mer enn halvparten av forventet brukstid er passert på innvendige vannledninger.

Eldre rør har med fare for lekkasjer, anbefales utskiftet før skader skjer. Vann som lekker fra rør kan gjøre store skader i bygget før det blir synlig.

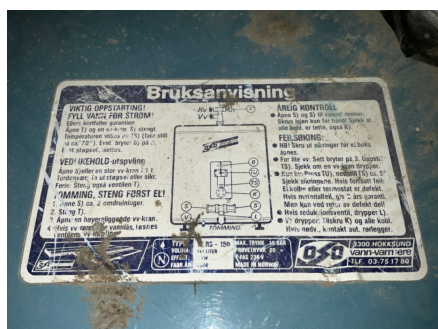
Eldre tanker med stor fare for lekkasjer, utskifting før lekkasje anbefales. Fare for skader i bygget.

- Det er ikke behov for utbedringstiltak siden tanken fungerer i dag, men ut ifra alder kan skader plutselig oppstå på eldre tanker.
- Det bør etableres tilfredsstillende el-tilkobling etter gjeldende forskrift.
- Det bør etableres tilfredsstillende avrenning eller lekkasjesikring ved varmtvannstank.
