# LANDBRUKSTAKST

## "Moen og Dalaslettet" Sebuvegen 109, 2900 FAGERNES

Gnr 16: Bnr 21 m.fl.  
3451 NORD-AURDAL KOMMUNE

Dato befaring: 15.05.2025  
Utskriftsdato: 08.08.2025  
Oppdrag nr: 2025075

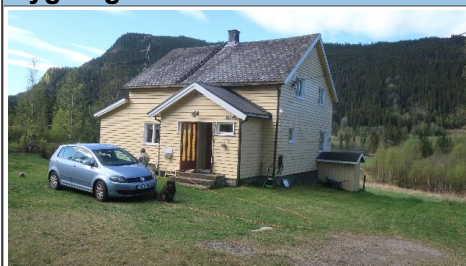
Fundamentert på støpt grunnmur på fast grunn.  
Grunnmuren er støpt av dårlig sand, lite sement og mye stein og har til dels store avskalinger.  
Skal muren bli bra bør det graves opp utvendig og muren forsterkes med armert sprøytebetong eller utvendig påstøp.  
Grunnmuren under tilbyggene er i bedre stand.

Drenering, antatt fra byggeår, det er fukt i kjelleren pga for dårlig drenering, graver en opp utvendig for reparasjon av grunnmur legger en samtidig ny drenering og grunnmurplast.

Støpt gulv i kjelleren, gulvet er tynt og dårlig, ingen isolasjon.

| Doble vinduer i hele huset utenom noen vinduer i første etasje som er skiftet til to lags isolerglass en gang på 80- tallet. De fleste vinduene begynner å bli dårlige. |
| Eldre elanlegg. Skrusikringer. |

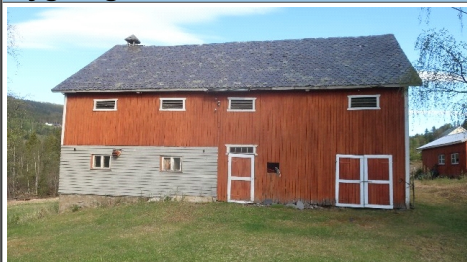
Fundamentert på støpt gjødselkjeller og støpt ringmur under låven. Grunnmuren spesielt under fjøset begynner å bli dårlig. I fjøset er det tegulv. Fjøset ble sist benyttet som sauefjøs.

Gamle dårlige vinduer og dører.

Det er lekkasje fra yttertaket flere plasser da det har falt av skiferheller.

Driftsbygningen er forlengst gått ut på dato.

Det første en må gjøre er å forsterke grunnmur og gulv. Dører og vinduer, vann, strøm etc.

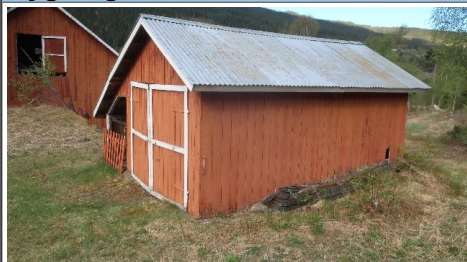
| Bruksverdivurdering: | Garasjen er liten for moderne biler og begynner å bli dårlig. | | |

Garasjen er fra opprinnelsen et enkelt bygg, den begynner å bli dårlig og trenger vedlikehold.  
Det er noe råteskade i panel og svill på ene langveggen da den står helt ned i bakken.

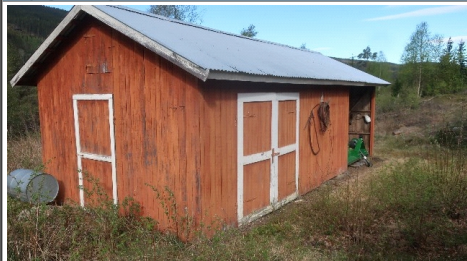
| Konstruksjoner og innvendige forhold - Redskapshus | | | |
|---|--|---|--|
| Fundamentert på steinmur på terreng.<br>Jordgulv.<br>Vegger i uisolert bindingsverk, panelt utvendig med låvepanel.<br>Saltakkonstruksjon.<br>Taket er tekket med bølgeblikkplater.<br>Enkle plassbygde dører. En åpen port uten dør. Enkle vinduer.<br><br>Fra opprinnelsen et enkelt bygg, trenger vedlikehold. | | | |
