# Tilstandsrapport

Våningshus i Sebuvegen 109.

Sebuvegen 109, 2900 FAGERNES

Befaringsdato: 15.05.2025

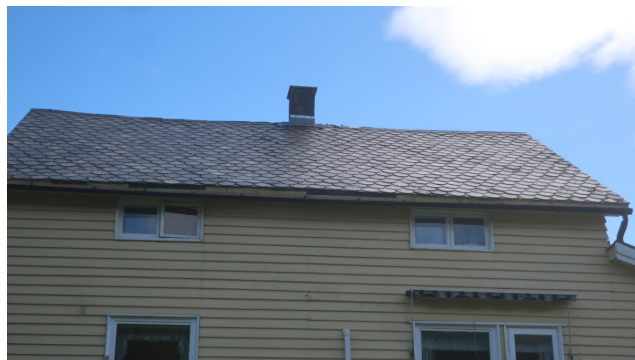
Skifertekking

En må regne med å oppgradere taket med ny tekking.

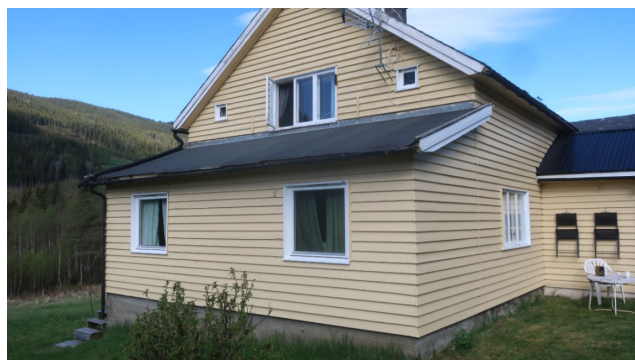
Papp og plater på tilbygg.

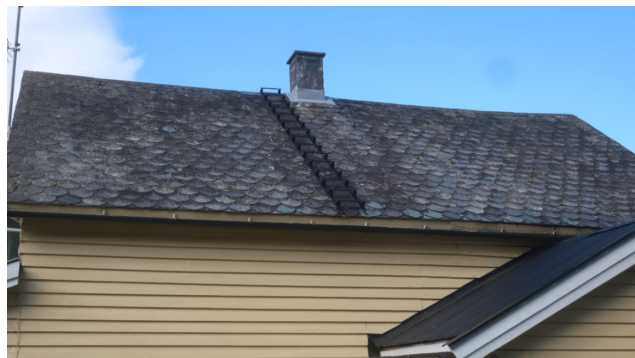
Montert takstige. Noe mosegrodd skifer.

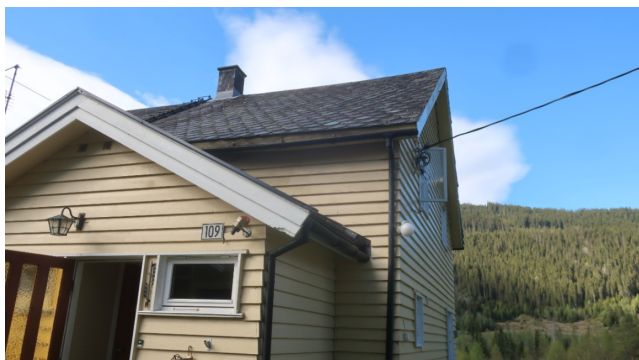
Takrennene er skadet av is og snø, det mangler beslag.

Takrennene er skadet av takras.

. Det monteres nye takrenner samtidig som en renoverer taket.

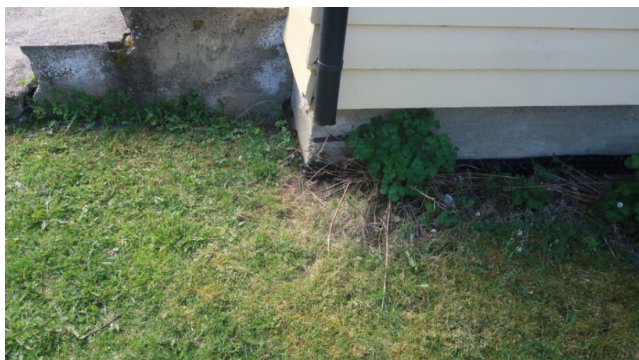
Avløp rett ned ved mur

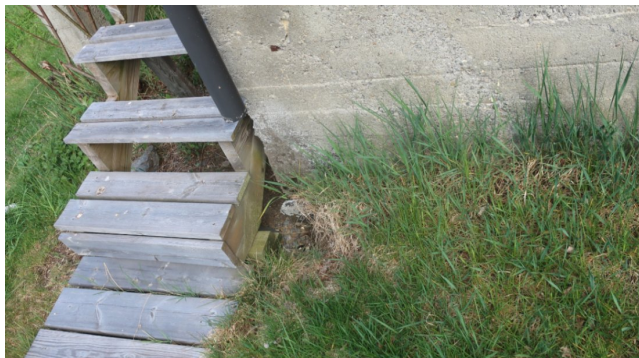
Avløp ved mur.

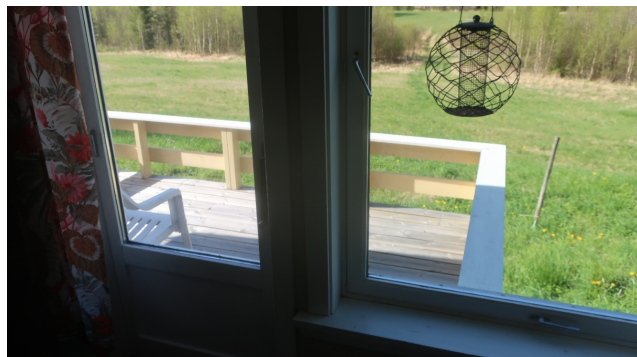
Rekkverk på verandaen er ikke mer en 65 cm høyt. Rekkverket bør være 100 cm.

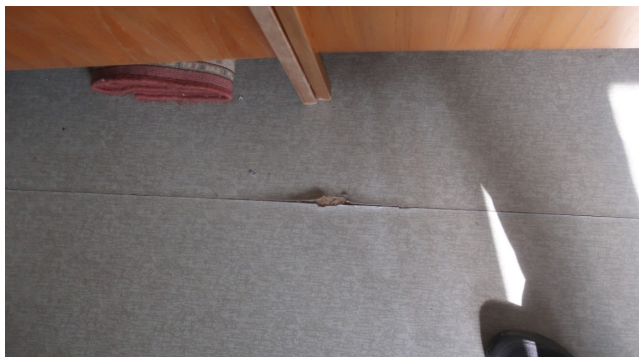
Skade på gulvbelegg og i himling i soverom i andre etasje.

Skade på gulvbelegg.

Overflater treng oppgradering. Skadet på gulvbelegg og skader i himling i andre etasje, repareres - skiftes ut.

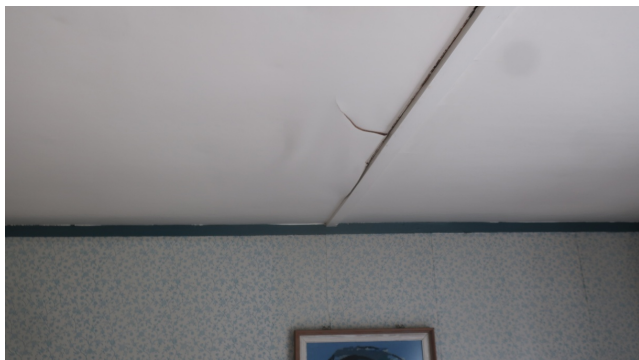
Skade i himling.

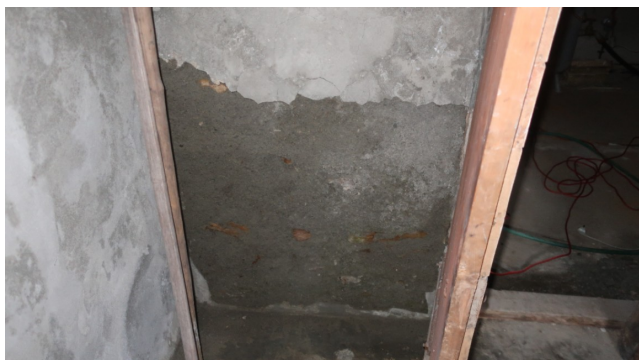
- Det er påvist indikasjoner på noe fuktgjennomtrenging inn i kjellermur. Det er saltutslag, fuktighet og pussavskaling.

Fukt/avskaling puss.

For å få tørr kjeller må det graves og dreneres utvendig, innvendig kan en flikke og pusse over det som er skadet.

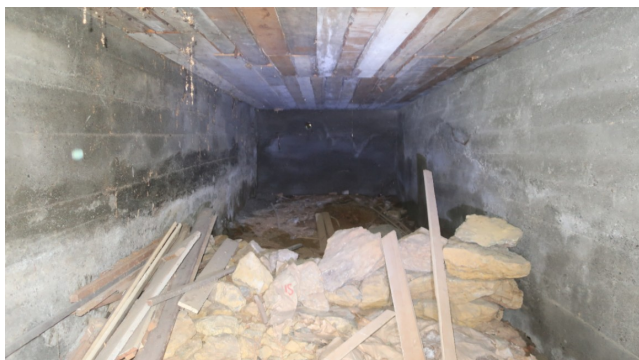
Krypkjeller under soverom, luke i mur.

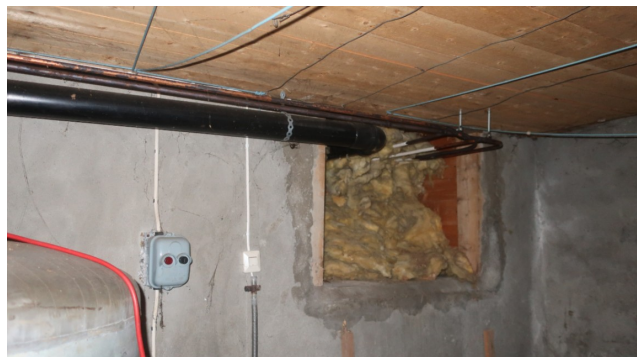
Krypkjeller under inngangsparti/bad er besiktiget fra teknisk rom.

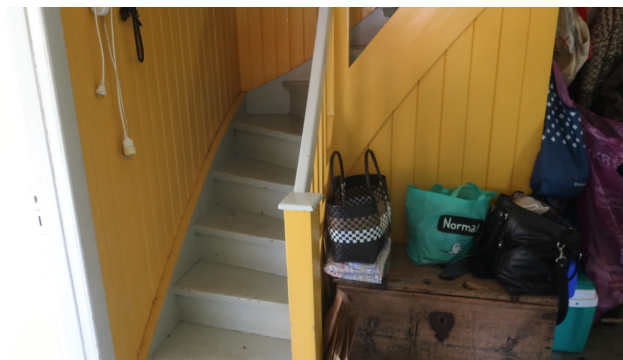
Trapp fra entre i første etasje.

Det bør monteres rekkverk som ikke har åpning på mer en 10 cm. Det bør monteres håndløper på vegg.

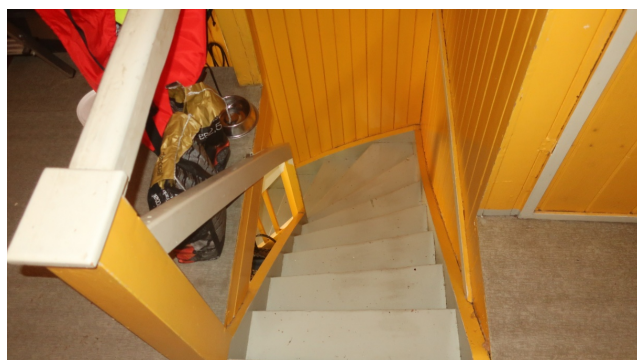
Trapp fra andre etasje

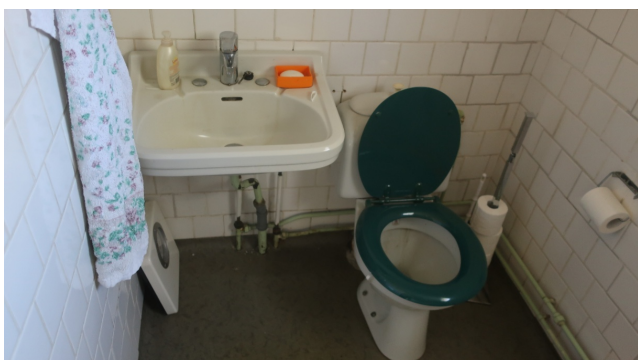
Gammelt røropplegg

Åpent gammelt røranlegg.

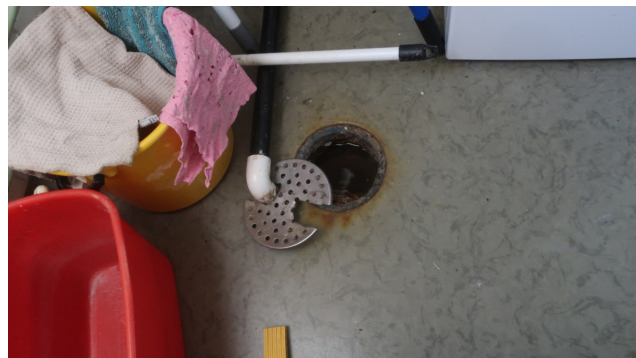
Soil sluk.

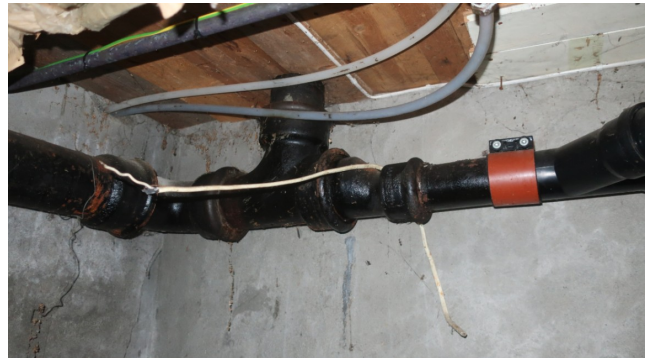
- Eldre avløpsrør har blant annet større sannsynlighet for lekkasjer, noe som kan føre til omfattende og kostbare vannskader i boliger.

Jernrør fra vaskerom.

Regner med at en skifter ut gammelt røranlegget ved renovering.

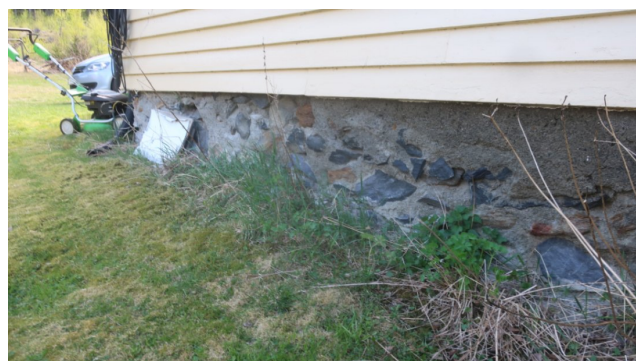
Avskaling utvendig.

Muren renskes for løs puss, armeres og pusses utvendig og innvendig.

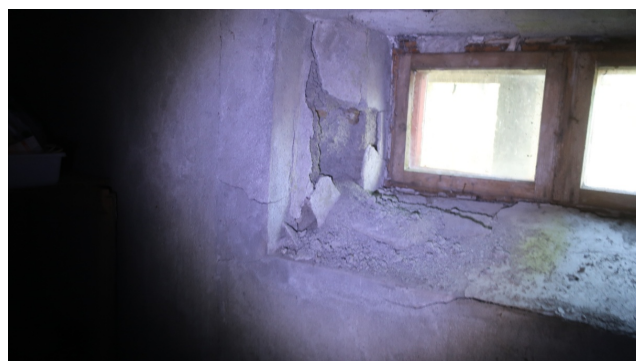
Avskaling innvendig.
