# Tilstandsrapport

1-ROMS BORETTSLAGLEILIGHET

Huitfeldts gate 51A , 0253 OSLO

Befaringsdato: 26.02.2026

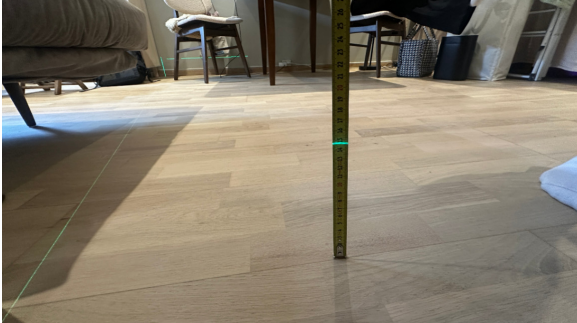
Entré/stue Det ble målt 48 mm planavvik gjennom hele rommet (TG3).

- For å lukke avviket må etasjeskillet rettes opp. Tiltaket kan også innebære lokal eller alternativ avretting for å utbedre TG3-forholdet.

Kostnadsestimat: 20 000 - 100 000

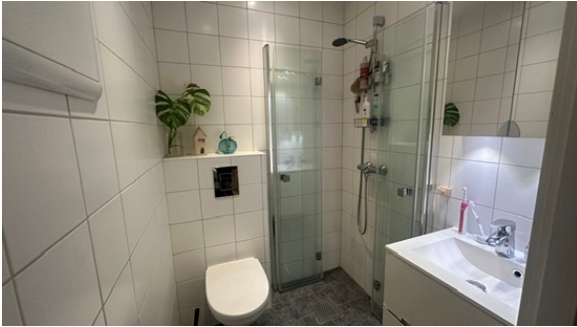
## 1.ETASJE > BAD

- Det er avvik:
- I henhold til dagens krav skal det være en høydeforskjell på 25 mm mellom topp slukrist og topp membran ved terskel. Om membran ikke er synlig ved terskel, måles høydeforskjellen mellom topp slukrist og topp flis ved terskel (der evt. vann kan renne ut i tilstøtende rom).
- Det ble registrert noe antydning til hulrom i enkelte fliser, samt stedvis mindre riss i flisfuger og mindre avskalling på en flis. Dette vurderes å ha begrenset betydning i seg selv, så lenge membranen under flisene er intakt.

Konsekvens – Avvik i høyde kan medføre at lekkasjevann renner ut av rommet. Fallforholdene kan også føre til at vann ikke ledes effektivt mot sluk, noe som øker risikoen for mindre vannansamlinger på gulvet.

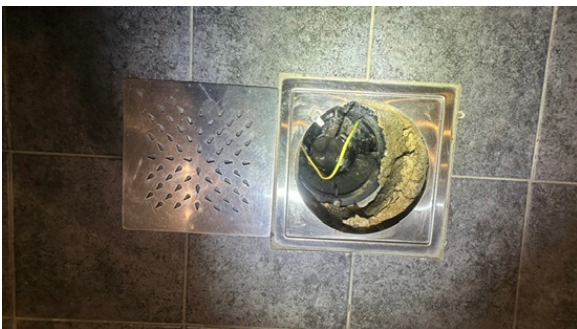
## 1. ETASJE > BAD

- Det er avvik:
- Det er ikke påvist tilfredsstillende løsning for å synliggjøre og oppdage lekkasje fra innebygget sisterner.
- Det er registrert noe svelleskader på servantskapet, fremstår som estetisk karakter.

- Uten dreneringsløsning/lekkasjesikring kan lekkasjer pågå over lang tid uten å bli oppdaget. Dette kan føre til omfattende fuktskader i omkringliggende byggematerialer.

Konsekvensen er at eventuelt lekkasjevann fra toalettet ikke blir raskt synliggjort samt ledet til sluk uten følgeskader.  
Det bør undersøkes hvilken løsning som er mest hensiktsmessig å benytte for å lukke avviket – som f.eks lekkasjearsler eller lekkasjespalte.

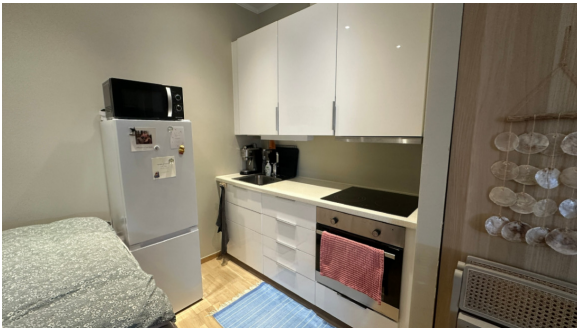
## 1. ETASJE > STUE/KJØKKEN

Avviket kan medføre redusert luftutskifting og økt risiko for lukt, fukt- og fettbelastning i rommet over tid.  
Dette kan bidra til økt slitasje på overflater og installasjoner, samt behov for tidligere vedlikehold eller utbedring.

Tiltak - Mekanisk eller balansert ventilasjon må installeres i rommet for å lukke avviket.
