# Tilstandsrapport

Boligbygg med flere boenheter

Toreskyrkjavegen 215, 3660 RJUKAN

# gnr. 120, bnr. 185, snr. 5

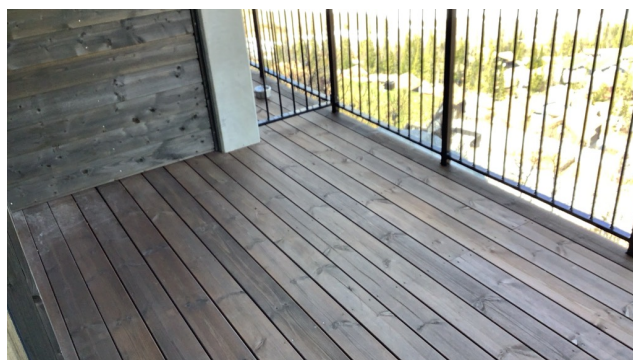
### ! TG 1 Balkonger, terrasser og rom under balkonger

Leiligheten har balkong med utgang fra stue.  
Pålagt spaltegulv med rekkverk i lakkert stål.

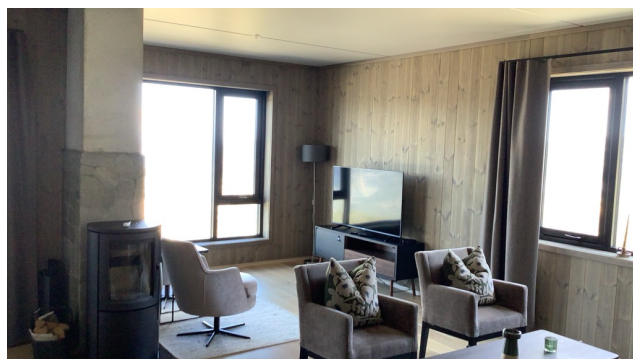
### ! TG 1 Overflater

Innvendig er det gulv av parkett og fliser. Veggene har trepanel og malte plater. Innvendige tak har malte plater.

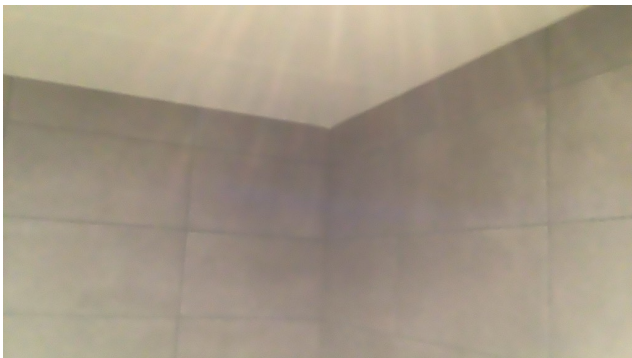
#### ! TG 1 Overflater vegger og himling

Veggene har fliser. Taket har himlingsplater.

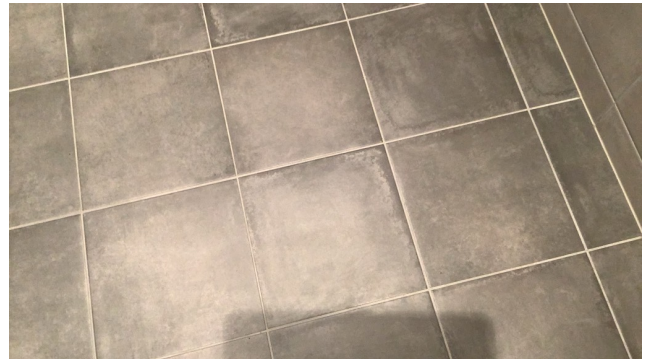
#### ! TG 1 Overflater Gulv

Gulvet er flislagt. Rommet har elektriske varmekabler.

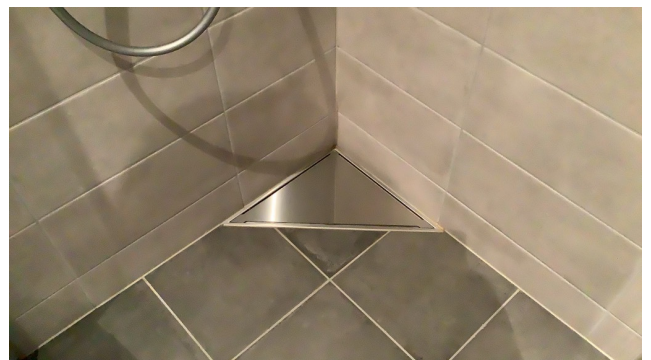
#### ! TG 1 Sluk, membran og tettesjikt

Det er plastsluk og smøremembran med ukjent utførelse.

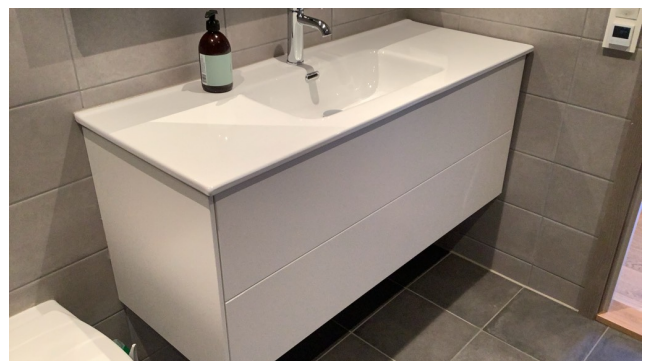
#### ! TG 1 Sanitærutstyr og innredning

Rommet har innredning med nedfelt servant, veggmontert toalett og dusjvegger/hjørne.

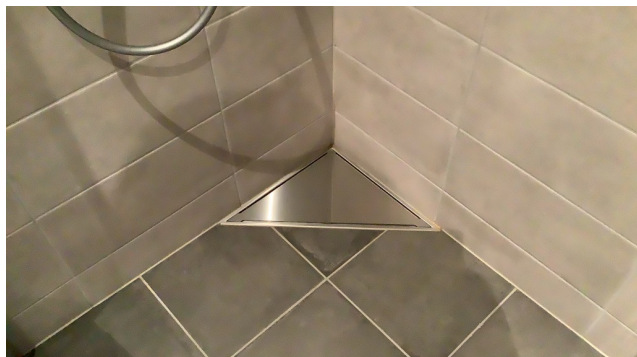
## ! TG 1 Sluk, membran og tettesjikt

Det er plastsluk og smøremembran med ukjent utførelse.

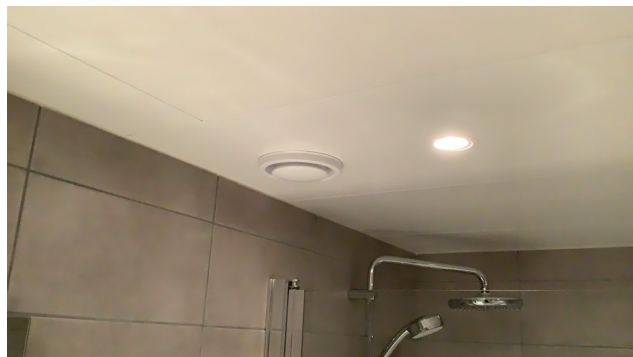
## ! TG 1 Ventilasjon

Det er balansert ventilasjon.
