# Tilstandsrapport

Enebolig

Sagastien 8, 2817 GJØVIK

Rapportdato: 03.06.2025

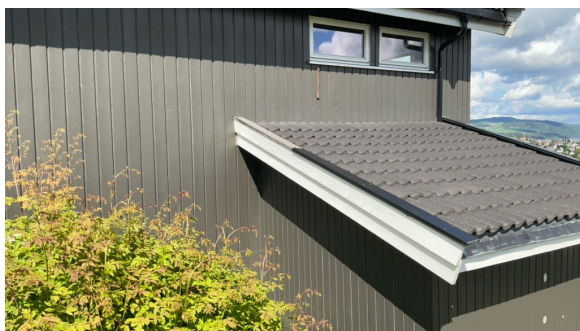
Manglende isbordsbeslag over bod.

Beslag bør monteres.

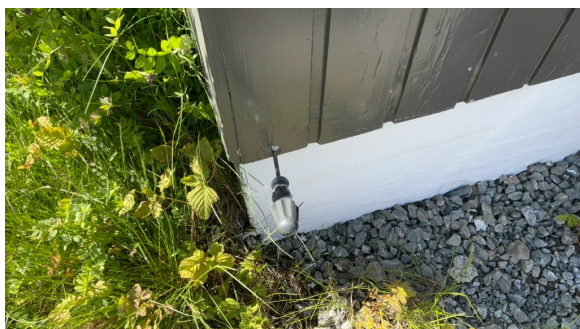
- Det er påvist spredte råteskader i bordkledningen.

Store deler av konstruksjonen er skjult, eksakt tilstand kan ikke sjekkes uten bygningsmessige inngrep. Erfaringsmessig kan eldre trevegger ha skjulte skader, spesielt over grunnmuren og under vinduene. Lufting av kledning er ikke i samsvar med dagens anbefalte løsning, den er heller ikke dårligere enn den normale løsningen på tidspunktet da huset ble bygget. Deler av kledning bærer preg av slitasje. Malingsflass enkelte steder. Beplantning inntil yttervegg anbefales fjernet.

- Råteskader i bordkledningen kan fortsette å utvikle seg både i tilliggende bordkledning og til bakenforliggende veggkonstruksjon, dersom en ikke foretar tiltak.

Råteskadet kledning registrert.

Behov for vedlikehold og utbedringer. Etterisolering av ytterveggene er en av flere mulige tiltak for å redusere bygningens varmetap og bør inkluderes som en del av en helhetlig plan for energioppgradering av hele bygningen. Etterisolering kan utføres som en del av andre utbedringsarbeider på veggene, for eksempel utskifting av kledning og vinduer, eller som en del av innvendige rehabiliteringsarbeider. Lokale tiltak kan forlenge levetiden til ytterveggen/kledningen. Åpning av konstruksjonen for en grundigere vurdering anbefales. Manglende vedlikehold kan føre til redusert levetid og fuktskader på bygningsdelen.

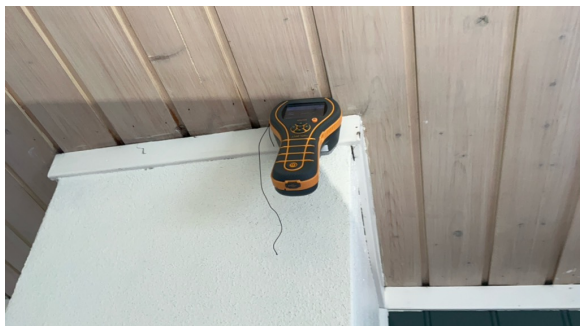
Takkonstruksjonen er i hovedsak lukket, inspeksjonsmulighetene er derfor begrenset. Isolerte, skrå takflater og flate tak anses som en risikokonstruksjon på grunn av historisk høy forekomst av skader. Det er uklart om fuktmerkene skyldes tidligere eller nylig vanninntrengning. Merker var tørre ved befaring.

Fuktmerker rundt pipe. Enkel fuktmåling viste tørre verdier.

Hver vår og høst bør man gjennomføre inspeksjoner av alle tak for å vurdere tilstanden og identifisere nødvendige tiltak. Mangelfullt eller feil vedlikehold kan redusere levetiden eller forårsake betydelige skader. Jeg anbefaler ytterligere undersøkelser. Konsekvensen kan være redusert brukstid og fuktskader.

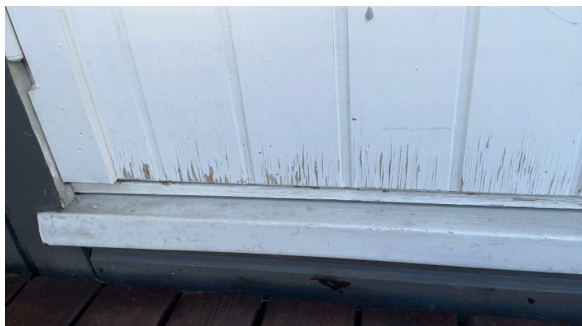
- Karmene i dører er værslitte utvendig og det er sprekker i trevirket.

Verandadør bærer preg av slitasje.

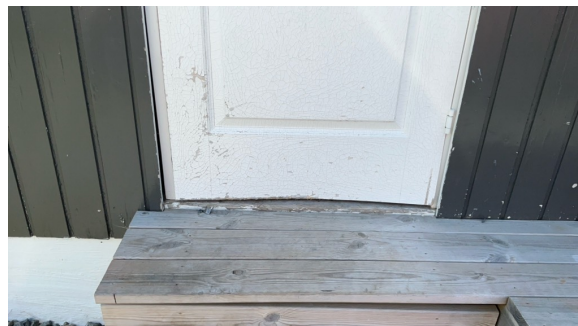
Dør til utvendig bod er defekt. Forholdet gis tilstandsgrad 3.

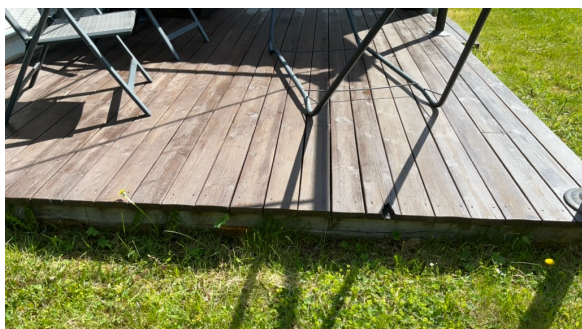
- Det er påvist fukt-/råteskader i konstruksjonen.
- Mer enn halvparten av forventet brukstid er passert på tettesjikt/membran.
- Rekkverket er for lavt i forhold til dagens krav til rekkverkshøyder.

Enkel konstruksjon som krever jevne vedlikeholdsintervaller og ettersyn. Behov for vedlikehold. Altan over innredet rom klassifiseres på generelt grunnlag som en risikokonstruksjon som erfaringsvis har høy skadefrekvens. Bygningsdelen er gammel og har kort forventet gjenværende brukstid.

Terrasse har råteskader. Forholdet gis tilstandsgrad 3.

- Råteskadede konstruksjoner må skiftes ut.
- Tidspunkt for utskiftning av tettesjikt/membran nærmer seg ut ifra alder på dagens tekking.

Jeg anbefaler ytterligere undersøkelser. Kostnadsestimat må ses i sammenheng med råteskadet terrasse. Behov for vedlikehold og utbedring.

Konsekvensen for nevnte avvik kan være fallulykker, tiltak for å bedre sikkerheten anbefales. Konsekvensen kan være redusert brukstid og fuktskader.

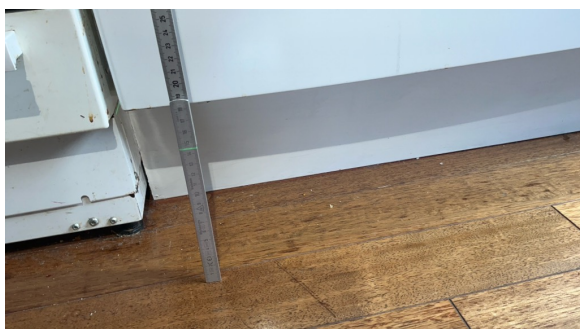
- Det er målt høydeforskjell på mellom 15-30 mm gjennom hele rommet. Tilstandsgrad 2 gis med bakgrunn i standardens krav til godkjente måleavvik.
- Målt høydeforskjell på mellom 10 - 20 mm innenfor en lengde på 2 meter. Tilstandsgrad 2 gis med bakgrunn i standardens krav til godkjente måleavvik.

Avviket ble registrert i stue/kjøkken, gang og soverom, det gjøres oppmerksom på at det kun utføres stikkprøver på denne undersøkelsen, i henhold til NS 3600. Knirk i gulv er registrert. Deler av bygningsdelen er skjult, har en alder som øker sannsynligheten for skjulte feil og har brukt opp mye av sin forventede brukstid. Skjevheter må sees i sammenheng med "grunnmur og fundamenter" i rapporten. Skjevheter i etasjeskiller er normalt tatt byggeåret i betraktning. Konstruksjonsstyrken er ikke vurdert, og det anbefales derfor ytterligere undersøkelser.

Helningsavvik på ca. 13 mm over en avstand på 2 meter i kjøkkenområdet.

- For å få tilstandsgrad 0 eller 1 må høydeforskjeller rettes opp. Det vil imidlertid sjelden være økonomisk rasjonelt som et enkeltstående tiltak i en bolig som dette. Dersom boligen en gang skal renoveres, kan man vurdere slike tiltak.

Det er ikke observert avvik som tilsier at man må påregne umiddelbare tiltak, men ettersom deler av konstruksjonen er lukket anbefaler jeg ytterligere undersøkelser. Setninger og bevegelser i grunnen kan gi oppsprekking i grunnmur og i andre konstruksjoner i bygningen. Skjevheter i gulv, problemer med dører/vinduer, brudd på ledninger etc. kan også være en konsekvens, dette må hensyntas ved tiltak på bygningen.

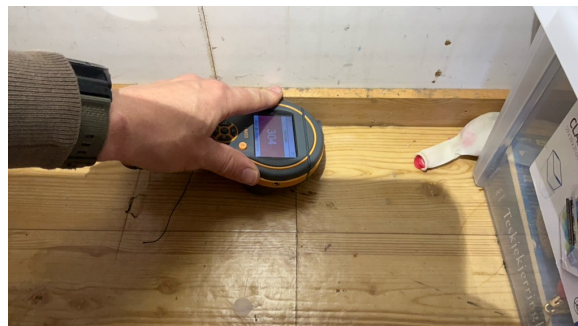
- Det er gjennom målinger påvist høyt fuktnivå i trevegger i underetg./kjeller, det er derfor ikke foretatt hulltaking

Mye gjenstander mot vegger i innvendig bod begrenset inspeksjonen. Ved enkle fuktsøk ble det registrert områder med forhøyde verdier. Det må påregnes fuktopptrekk via gulv og/eller fundamenter på eldre konstruksjoner mot terreng selv om fuksikringen utbedres. Konstruksjonen har ikke blitt åpnet etter fuktinntrengning, dette anbefales. Innvendige påforede vegger under terreng anses som en risikokonstruksjon fordi konstruksjonen erfaringsvis har høy skadefrekvens. Ved fuktmåling registrerte jeg risikable verdier for skadelig fukt, det indikerer at konstruksjonen er utsatt for fuktpåkjenning. Det er ikke mulig å fastslå hva man har truffet ved en slik type undersøkelse, det er alltid ønskelig at målingen utføres i treverk. Hulltaking er ikke foretatt da det på annen måte er påvist sannsynlighet for fuktskade. Ved befaring ble det isteden utført fuktsøk med egnet verktøy. Bygningsdelen må sees i sammenheng med "drenering", "overflater" og "grunnmur og fundamenter" i rapporten. Deler av bygningsdelen er skjult, har en alder som øker sannsynligheten for skjulte feil og har brukt opp mye av sin forventede brukstid.

Enkle fuktsøk på gulv i bod viste forhøyde verdier.

- Ytterligere undersøkelser må foretas for å få kartlagt tilstanden og omfanget på eventuelle skader.

Årsakene til avviket er ikke avdekket på grunn av begrensninger i denne rapportens undersøkelsesomfang. Dette krever ytterligere undersøkelser for å fastslå. Konsekvensene av avviket kan eksempelvis være fuktskader og redusert brukstid.

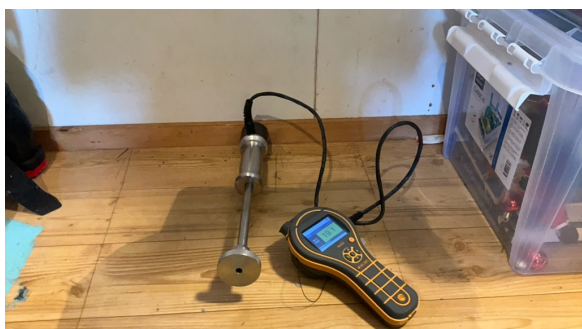
Fuktmåling med hammerelektrode i påforet vegg i innvendig bod viste risikable verdier for fukt.

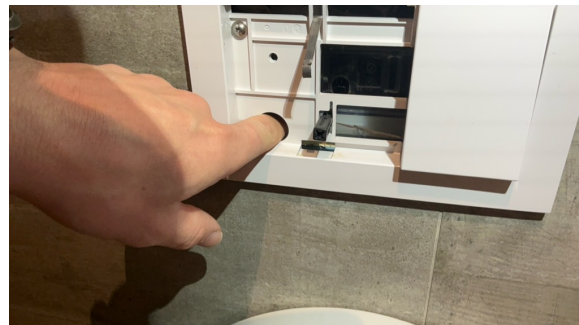
- Det er ikke påvist tilfredsstillende løsning for å synliggjøre lekkasje fra innebygget sisterner.

Indikasjoner på at sistene ikke er montert i henhold til monteringsveiledning.

Innhent dokumentasjon om mulig. Avviket kan øke risikoen for fuktskader.

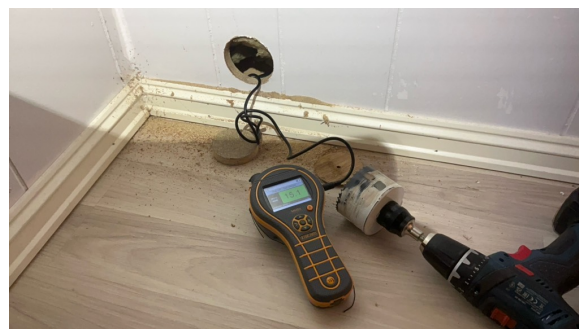
Hulltaking er utført, fuktmåling viste tørre verdier. 15 vektprosent viser at det er noe fuktpåkjenning, men ikke skadelige verdier. Dette må sannsynligvis sees i sammenheng med rom under terreng i rapporten. Det anbefales å følge med på videre utvikling.

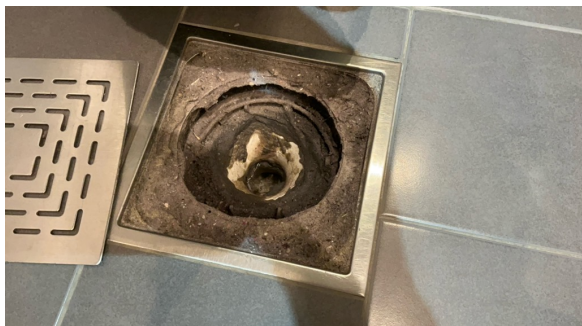
Kontroll av sluk, sluk er tilsmusset. Dette begrenser inspeksjonen.

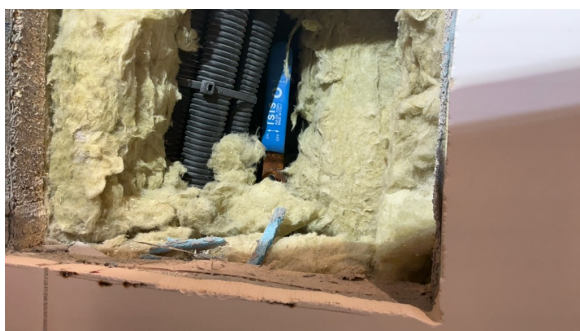
Det meste av anlegget er skiftet. Røropplegg er ikke lagt vannskadesikkert. Deler av bygningsdelen er skjult, har en alder som øker sannsynligheten for skjulte feil og har brukt opp mye av sin forventede brukstid.

Stoppekran plassert i vaskerom. Eldre stoppekran.

Jeg anbefaler kontroll av røropplegg utført av fagperson. Konsekvensen av påviste avvik er for eksempel redusert brukstid og fuktskader.

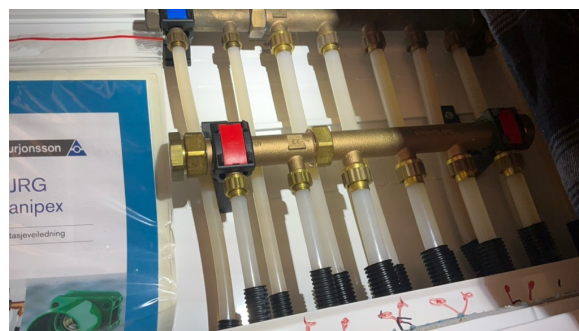
Fordelerskap på vaskerom. Utett fordelerskap.

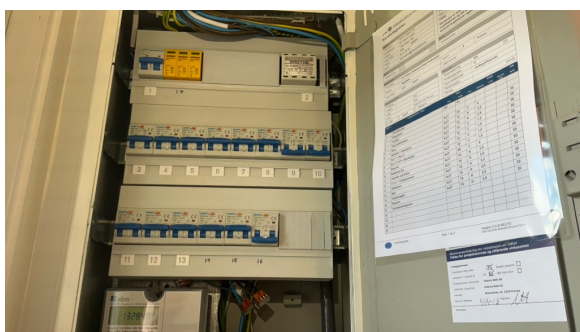
Deler av det elektriske anlegget er gammelt og har kort gjenværende brukstid. Det mangler samsvarserklæring på deler av anlegget, dette skal foreligge på alle arbeider på det elektriske anlegget etter 1999.

Sikringsskap i entréområdet.
