Sagastien 8, 2817 GJØVIK

**Hjemmekoselig og fin enebolig i  
Bøle borettslag – solrik terrasse –  
nydelig utsikt over Mjøsa.**

# Tilstandsrapport

## ENEBOLIG

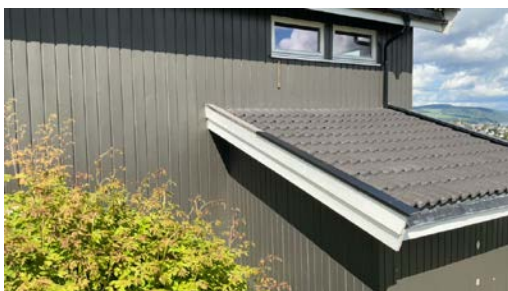
Manglende isbordbeslag over bod.

Beslag bør monteres.

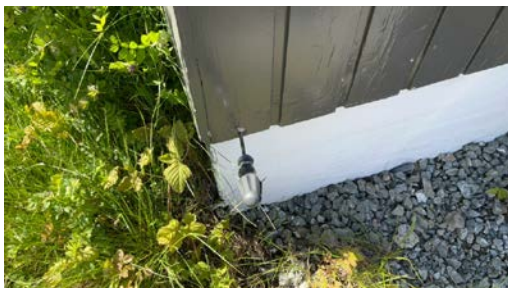
- Råteskader i bordkledningen kan fortsette å utvikle seg både i tilliggende bordkledning og til bakenforliggende veggkonstruksjon, dersom en ikke foretar tiltak.

Råteskadet kledning registrert.

Behov for vedlikehold og utbedringer. Etterisolering av ytterveggene er en av flere mulige tiltak for å redusere bygningens varmetap og bør inkluderes som en del av en helhetlig plan for energioppgradering av hele bygningen. Etterisolering kan utføres som en del av andre utbedringsarbeider på veggene, for eksempel utskifting av kledning og vinduer, eller som en del av innvendige rehabiliteringsarbeider. Lokale tiltak kan forlenge levetiden til ytterveggen/kledningen. Åpning av konstruksjonen for en grundigere vurdering anbefales. Manglende vedlikehold kan føre til redusert levetid og fuktskader på bygningsdelen.

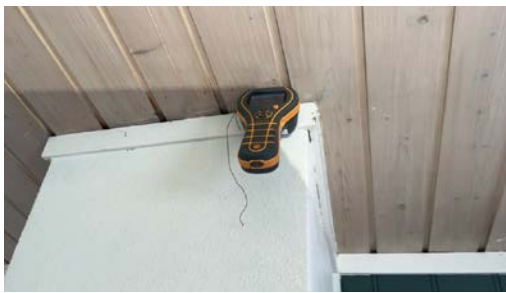
Takkonstruksjonen er i hovedsak lukket, inspeksjonsmulighetene er derfor begrenset. Isolerte, skrå takflater og flate tak anses som en risikokonstruksjon på grunn av historisk høy forekomst av skader. Det er uklart om fuktmerkene skyldes tidligere eller nylig vanninntrengning. Merker var tørre ved befaring.

Fuktmerker rundt pipe. Enkel fuktmåling viste tørre verdier.

Hver vår og høst bør man gjennomføre inspeksjoner av alle tak for å vurdere tilstanden og identifisere nødvendige tiltak. Mangelfullt eller feil vedlikehold kan redusere levetiden eller forårsake betydelige skader. Jeg anbefaler ytterligere undersøkelser. Konsekvensen kan være redusert brukstid og fuktskader.

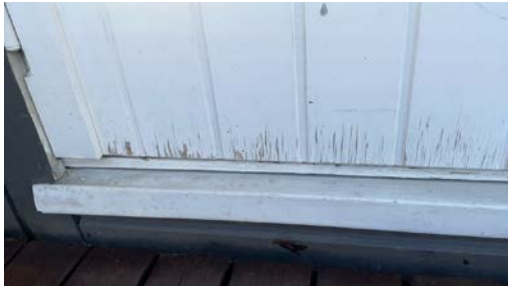
- Karmene i dører er værslitte utvendig og det er sprekker i trevirket.

Verandadør bærer preg av slitasje.

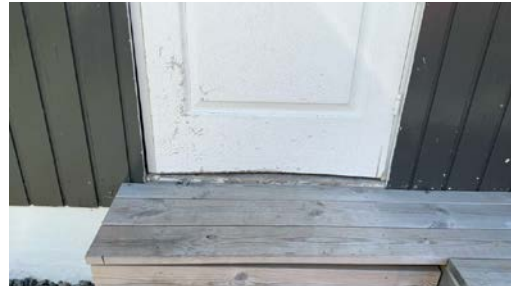
- Det er påvist avvik som tilsier at det bør foretas tiltak på enkelte dører.

Dør til utvendig bod er defekt. Forholdet gis tilstandsgrad 3.

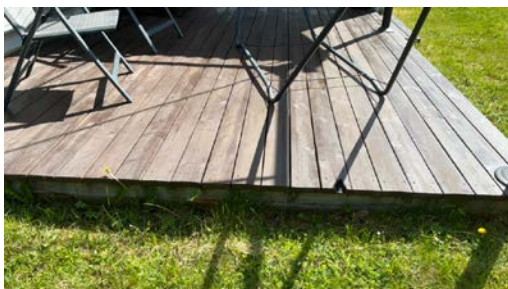
- Det er påvist fukt-/råteskader i konstruksjonen.
- Mer enn halvparten av forventet brukstid er passert på tettesjikt/membran.
- Rekkverket er for lavt i forhold til dagens krav til rekkverkshøyder.

Enkel konstruksjon som krever jevne vedlikeholdsintervaller og ettersyn. Behov for vedlikehold. Altan over innredet rom klassifiseres på generelt grunnlag som en risikokonstruksjon som erfaringsvis har høy skadefrekvens. Bygningsdelen er gammel og har kort forventet gjenværende brukstid.

Terrasse har råteskader. Forholdet gis tilstandsgrad 3.

- Råteskadede konstruksjoner må skiftes ut.
- Tidspunkt for utskiftning av tettesjikt/membran nærmer seg ut ifra alder på dagens tekking.

Jeg anbefaler ytterligere undersøkelser. Kostnadsestimat må ses i sammenheng med råteskadet terrasse. Behov for vedlikehold og utbedring. Konsekvensen for nevnte avvik kan være fallulykker, tiltak for å bedre sikkerheten anbefales. Konsekvensen kan være redusert brukstid og fuktskader.

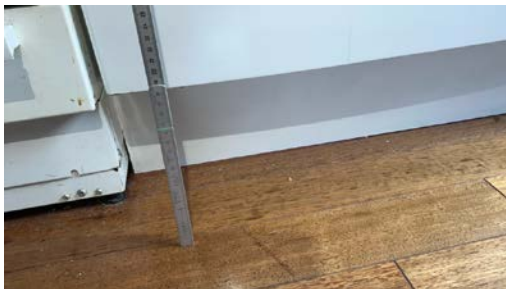
- Det er målt høydeforskjell på mellom 15-30 mm gjennom hele rommet. Tilstandsgrad 2 gis med bakgrunn i standardens krav til godkjente måleavvik.

Avviket ble registrert i stue/kjøkken, gang og soverom, det gjøres oppmerksom på at det kun utføres stikkprøver på denne undersøkelsen, i henhold til NS 3600. Knirk i gulv er registrert. Deler av bygningsdelen er skjult, har en alder som øker sannsynligheten for skjulte feil og har brukt opp mye av sin forventede brukstid. Skjevheter må sees i sammenheng med "grunnmur og fundamenter" i rapporten. Skjevheter i etasjeskiller er normalt tatt byggeåret i betraktning. Konstruksjonsstyrken er ikke vurdert, og det anbefales derfor ytterligere undersøkelser.

Helningsavvik på ca. 13 mm over en avstand på 2 meter i kjøkkenområdet.

- For å få tilstandsgrad 0 eller 1 må høydeforskjeller rettes opp. Det vil imidlertid sjelden være økonomisk rasjonelt som et enkeltstående tiltak i en bolig som dette. Dersom boligen en gang skal renoveres, kan man vurdere slike tiltak.

Det er ikke observert avvik som tilsier at man må påregne umiddelbare tiltak, men ettersom deler av konstruksjonen er lukket anbefaler jeg ytterligere undersøkelser. Setninger og bevegelser i grunnen kan gi oppsprekking i grunnmur og i andre konstruksjoner i bygningen. Skjevheter i gulv, problemer med dører/vinduer, brudd på ledninger etc. kan også være en konsekvens, dette må hensyntas ved tiltak på bygningen.

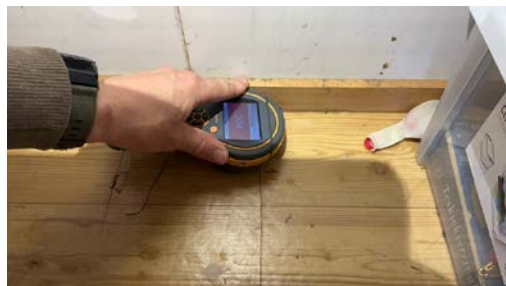
Enkle fuktsøk på gulv i bod viste forhøyde verdier.

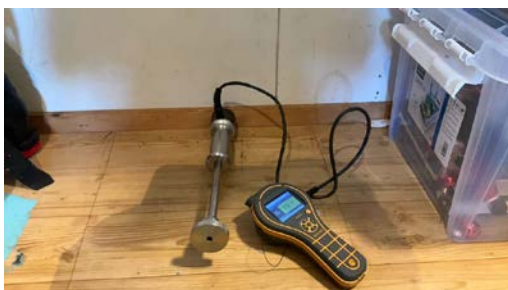
- Det er gjennom målinger påvist høyt fuktnivå i trevegger i underetg./kjeller, det er derfor ikke foretatt hulltaking. Mye gjenstander mot vegger i innvendig bod begrenset inspeksjonen. Ved enkle fuktsøk ble det registrert områder med forhøyde verdier. Det må påregnes fuktopptrekk via gulv og/eller fundamenter på eldre konstruksjoner mot terreng selv om fuktsikringen utbedres. Konstruksjonen har ikke blitt åpnet etter fuktinntrengning, dette anbefales. Innvendige påforede vegger under terreng anses som en risikokonstruksjon fordi konstruksjonen erfaringsvis har høy skadefrekvens. Ved fuktmåling registrerte jeg risikable verdier for skadelig fukt, det indikerer at konstruksjonen er utsatt for fuktpåkjenning. Det er ikke mulig å fastslå hva man har truffet ved en slik type undersøkelse, det er alltid ønskelig at målingen utføres i treverk. Hulltaking er ikke foretatt da det på annen måte er påvist sannsynlighet for fuktskade. Ved befaring ble det isteden utført fuktsøk med egnet verktøy. Bygningsdelen må sees i sammenheng med "drenering", "overflater" og "grunnmur og fundamenter" i rapporten. Deler av bygningsdelen er skjult, har en alder som øker sannsynligheten for skjulte feil og har

Årsakene til avviket er ikke avdekket på grunn av begrensninger i denne rapportens undersøkelsesomfang. Dette krever ytterligere undersøkelser for å fastslå.

Fuktmåling med hammerelektrode i påforet vegg i innvendig bod viste risikable verdier for fukt.

- Ytterligere undersøkelser må foretas for å få kartlagt tilstanden og omfanget på eventuelle skader.

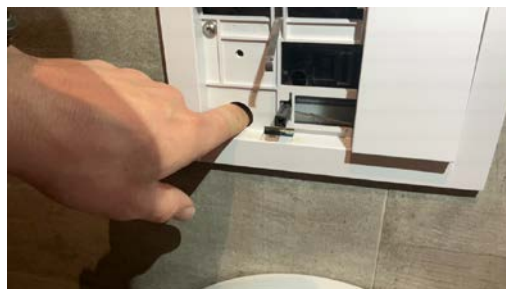
- Det er ikke påvist tilfredsstillende løsning for å synliggjøre lekkasje fra innebygget systerne.

Indikasjoner på at systerne ikke er montert i henhold til monteringsveiledning.

Innhent dokumentasjon om mulig. Avviket kan øke risikoen for fuktskader.

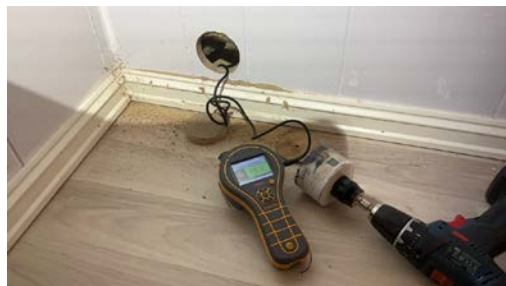
Hulltaking er utført, fuktmåling viste tørre verdier. 15 vektprosent viser at det er noe fuktpåkjenning, men ikke skadelige verdier. Dette må sannsynligvis sees i sammenheng med rom under terreng i rapporten. Det anbefales å følge med på videre utvikling.

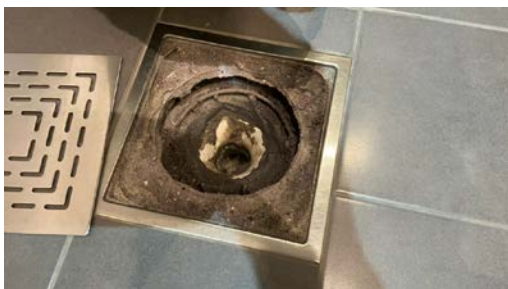
Kontroll av sluk, sluk er tilsmusset. Dette begrenser inspeksjonen.

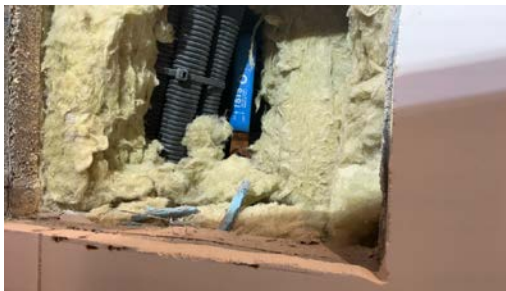
- Mer enn halvparten av forventet brukstid er passert på innvendige vannledninger. Det meste av anlegget er skiftet. Rørøpplagg er ikke lagt vannskadesikkert. Deler av bygningsdelen er skjult, har en alder som øker sannsynligheten for skjulte feil og har brukt opp mye av sin forventede brukstid.

Stoppekran plassert i vaskerom. Eldre stoppekran.

Jeg anbefaler kontroll av rørøpplagg utført av fagperson. Konsekvensen av påviste avvik er for eksempel redusert brukstid og fuktskader.

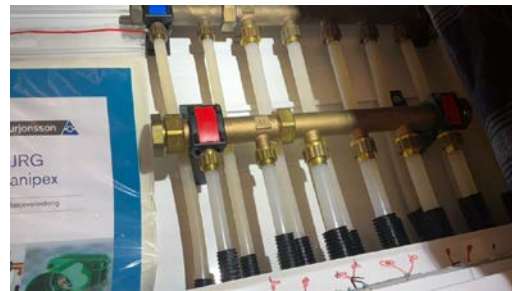
Fordelerskap på vaskerom. Utett fordelerskap.

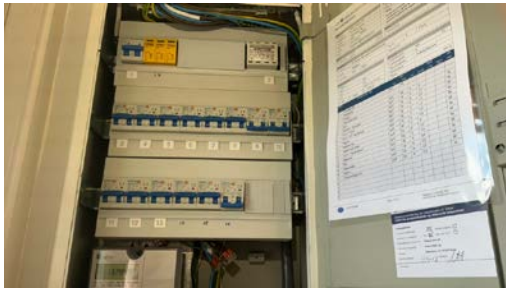
Deler av det elektriske anlegget er gammelt og har kort gjenværende brukstid. Det mangler samsvarserklæring på deler av anlegget, dette skal foreligge på alle arbeider på det elektriske anlegget etter 1999.

Sikringsskap i entréområdet.
