# Tilstandsrapport

Kjedehus

Harstadrøet 131 D, 2034 HOLTER

Befaringsdato: 14.04.2025

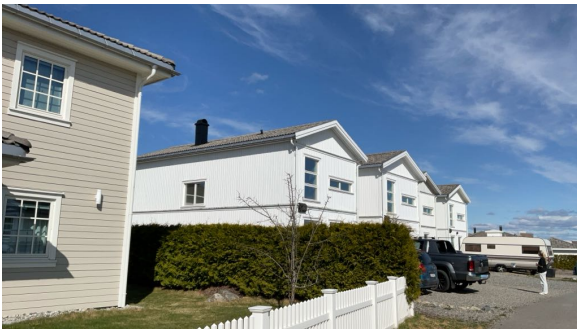
Taket er tekket med betongtakstein. Pipebeslag og andre gjennomføringer i takteking er ikke kontrollert, dette anbefales på generell basis undersøkt. Gjennomføringer i takteking er svake punkt og risikoen for skader er høy. Tekking er besiktiget fra bakkenivå og vurdert ut fra alder.

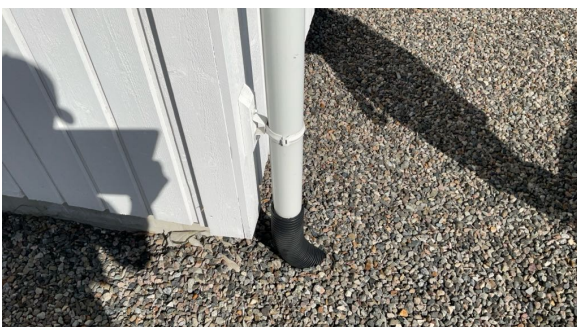
### TG 1 Nedløp og beslag

Utvendige beslag, takrenner og nedløp i metall. Vindskier og toppbord i treverk. Takrenner, nedløp og beslag med normal bruksslitasje. Det bemerkes at kontrollen ble utført fra bakkenivå. Ingen store avvik ble registrert, bortsett fra normal bruksslitasje. Det var oppholdsver på befaringdagen, slik at renner og nedløpsrørens funksjon var vanskelig å stadfeste med sikkerhet. Det er behov for jevnlig kontroll av eldre takrenner, nedløpsrør og beslag. Flere av nedløpsrørene er ført ned i bakken med drenerør, uten at det er påvist/opplyst om hvor disse fører.

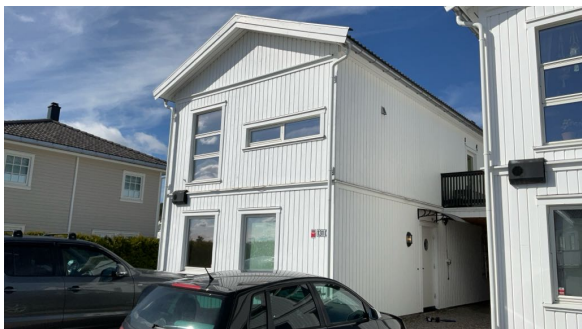
## TG1 Veggkonstruksjon

Stående utvendig trekledning.  
Yttervegg i isolert bindingsverk som var normal byggeskikk på oppføringstidspunktet.

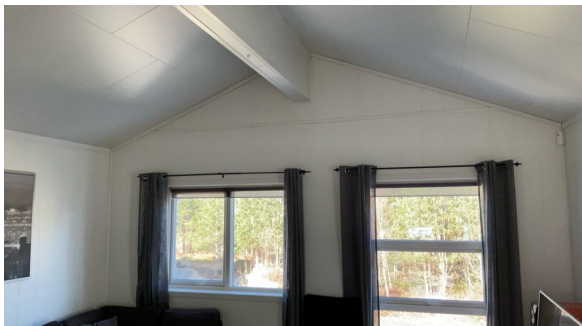
## TG1 Takkonstruksjon/Loft

Takkonstruksjonen er lukket og ikke tilgjengelig for inspeksjon. Tilstandsgrad er angitt ut fra det som visuelt er synlig på befaringsdagen. Ved enkle fuktmålinger registrerte jeg ikke verdier for skadelig fukt.

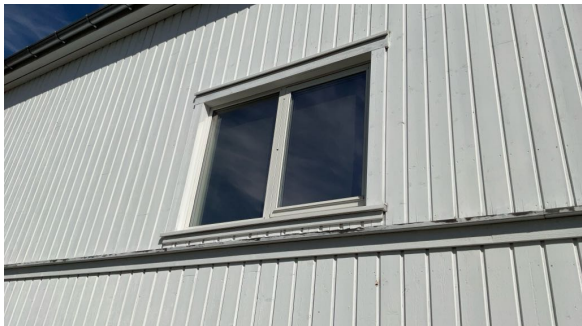
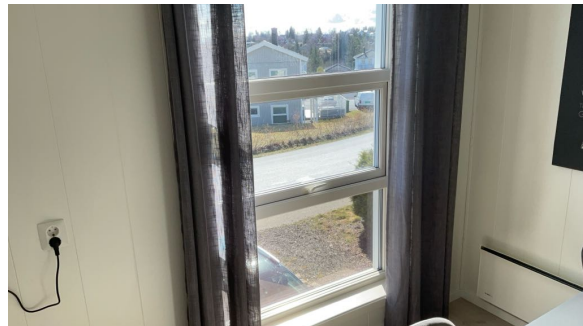
## TG1 Vinduer

Vinduer i treverk med 3-lags energiglass.  
Overflatebehandling/vedlikehold må kunne påregnes.

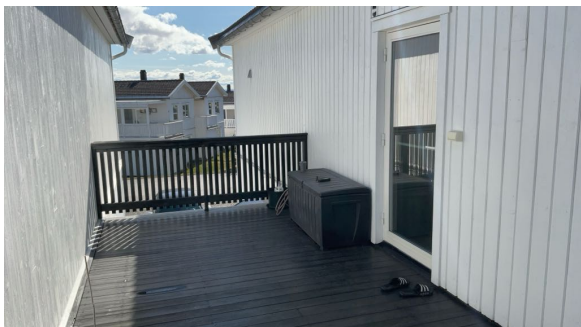
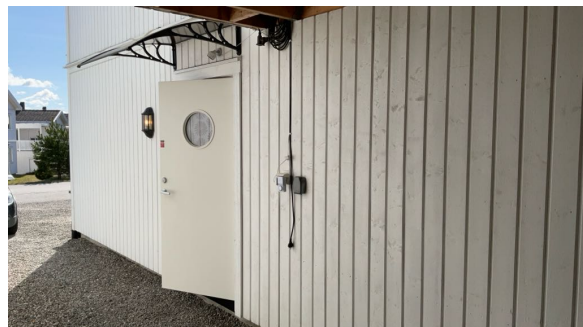
## TG1 Dører

Balkongdør i treverk med 3-lags energiglass.

Ytterdør i treverk med 2-lags energiglass.  
Overflatevedlikehold og justeringer må påregnes.

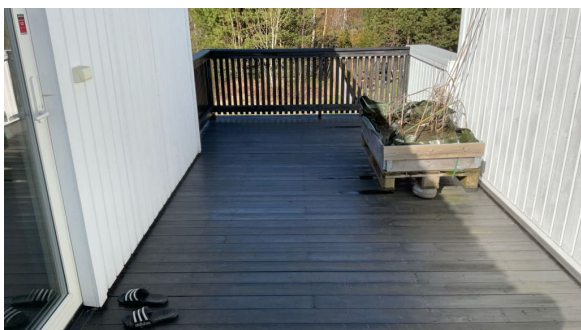
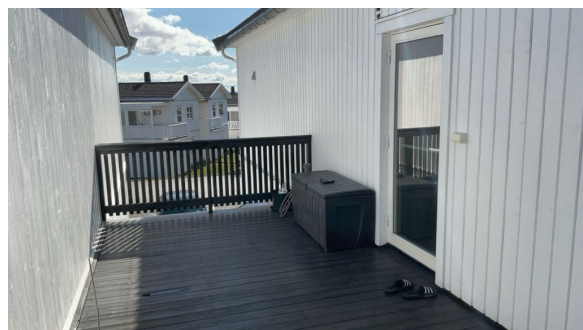
## TG 1 Balkonger, terrasser og rom under balkonger

Balkong med utgang fra stue. Konstruksjoner, overflater og rekkverk i treverk. Terrasser/verandaer som står under åpen himmel vil alltid ha vedlikeholdsbehov, dette må påregnes.

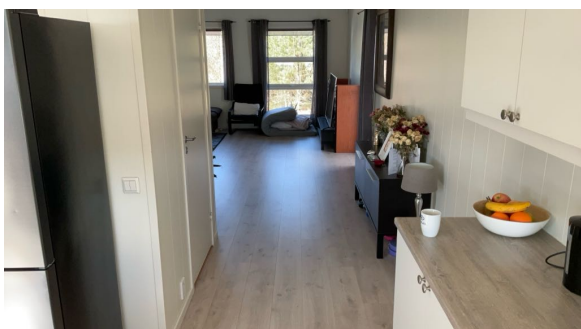
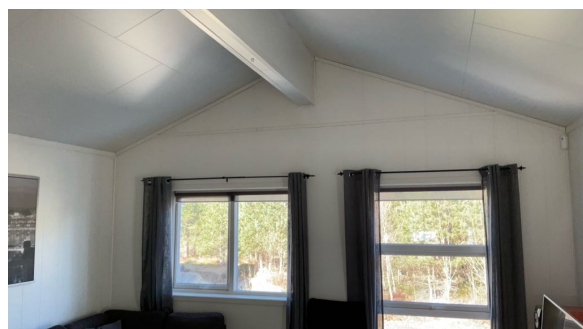
### TG 1 Overflater

Det kan være enkelte skader/slitasjer som betraktes som mindre overflateskader. Slike skader blir ikke spesifisert, vurdert eller bemerket.

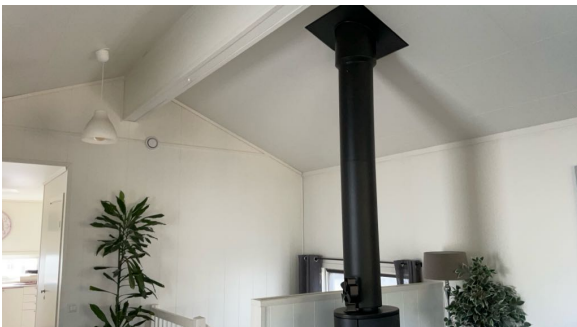
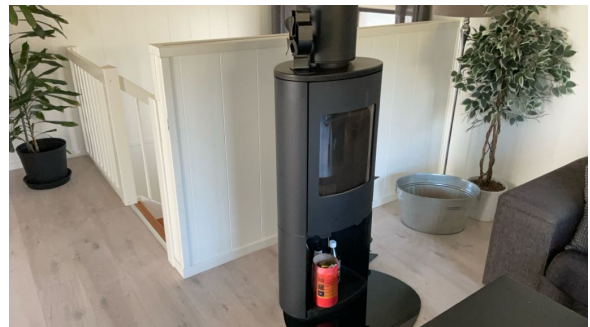
## 📍 TG 1 Pipe og ildsted

Peisovn montert i stue.  
Det er stålpipe.

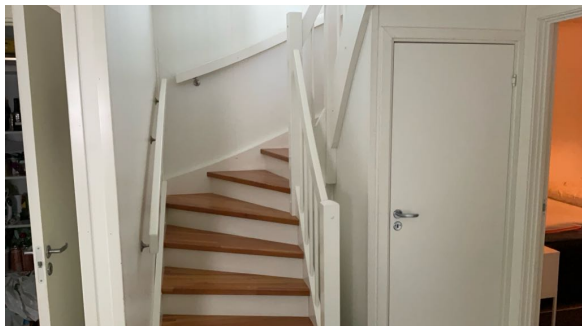
## 📍 TG 1 Innvendige trapper

Innvendige trapper mellom etasjer er utført i trekonstruksjoner.

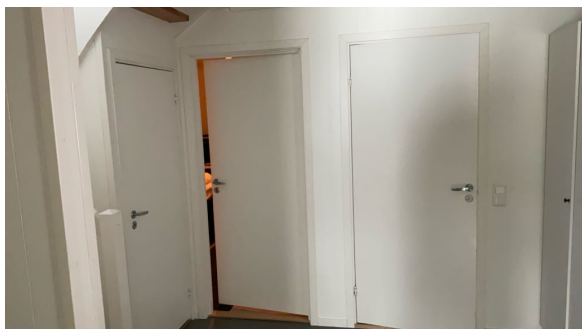
## TG 1 Innvendige dører

Malte glatte innvendige dører.

Justeringer må kunne påregnes på tredører som kan bevege seg gjennom ulike årstider. Enkelte sår/merker må påregnes ( normal bruksslitasje)

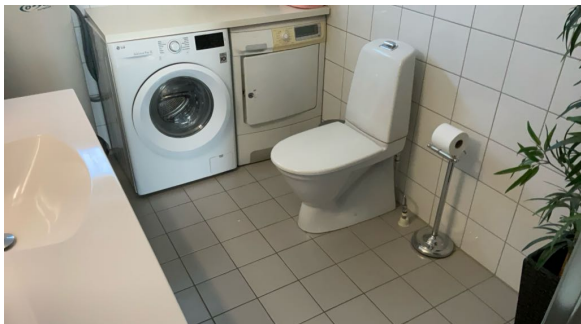
Ved enkle fuktsøk registrerte bygningssakkyndig unormale verdier.

Fliser på gulv med gulvvarme. Fallforhold på gulvet er målt og funnet tilfredsstillende. Ved enkle fuktsøk ble det registrert verdier utover hva som forventes som normalt.

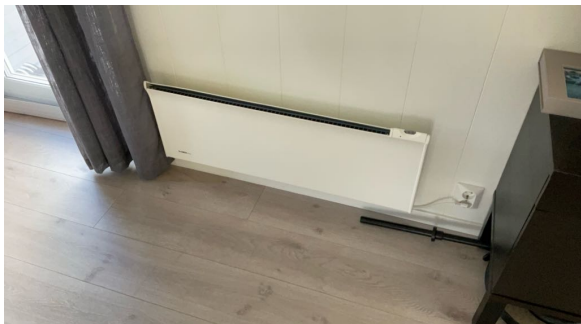
## Te 1 Varmesentral

Oppvarming med støm i form av panelovner og varmekabler, samt vedfyring. Varmekabler på bad og termostater er ikke funksjonstestet.

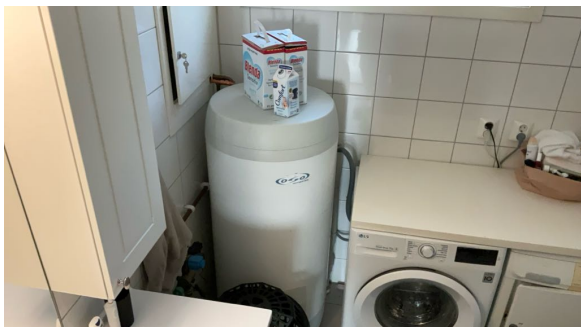
## TG 1 Varmtvannstank

Bereder, 200 liter. Plassert på bad.
