# Fulufjellet hytteområde 86 2425 Ljørdalen

## Tilstandsrapport Eierskifte

Boligtype: Fritidsbolig

Byggeår: 2020

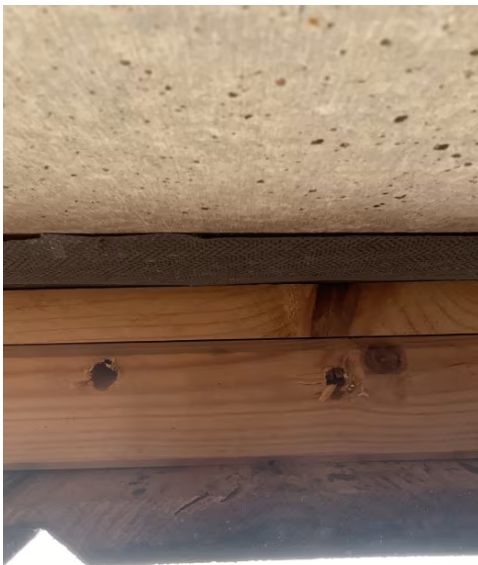
Det er etablert lufting av kledning via hull i etterkant. Anbefaler ytterligere undersøkelser.

Det registreres dårlig lufting bak kledningen. Manglende eller dårlig lufting av kledning kan medføre fuktskader i veggen på grunn av sen uttørring av fukt i veggen som kan oppstå på grunn av inn driv av nedbør og kondensering. Det er boret mindre hull for lufting av kledningen. Konstruksjonen må observeres over tid slik at metoden for lufting er tilstrekkelig.

Panel er avsluttet nærmere terreng enn hva som er anbefalt. Det anbefales at kledningen avsluttes minimum 30 cm over terreng. Det registreres manglende behandling ved endeveden. Hvis endeveden får stå ubeskyttet, trekker treverket til seg fuktighet, selv om de er behandlet på yttersiden. Det anbefales at endeveden mettes med maling eller beis.

Det registreres stedvis mindre tørkesprekker i trekledning.

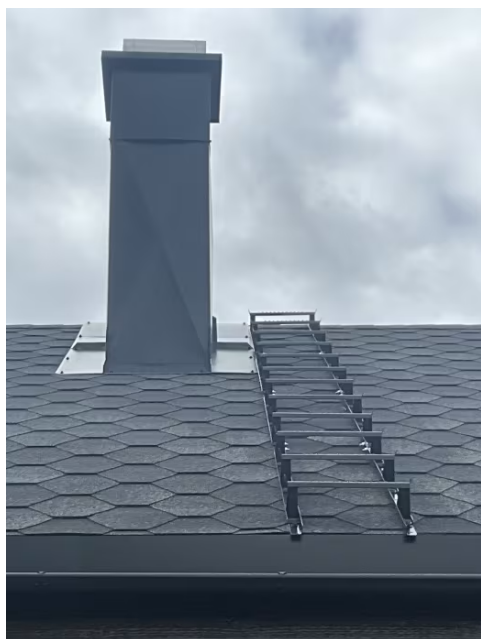
Viser pipebeslag og adkomst for feier.

Utbygger opplyser at snøfanger blir montert over inngangspartiet. Dette forventes utført etter ferieavviklingen, uansett i god tid før snøfall.

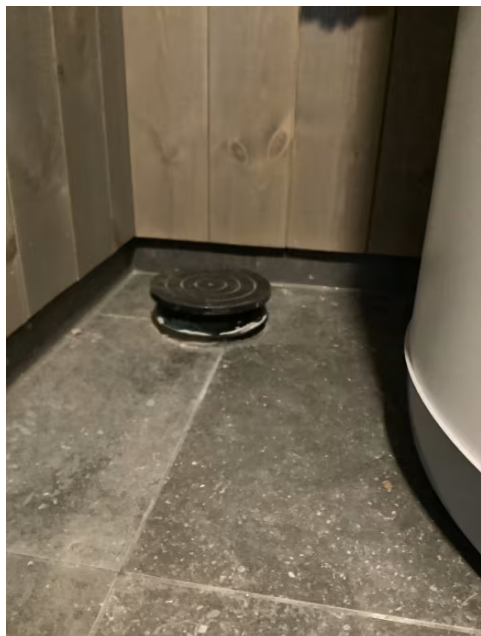
Viser durgoventil i utvendig bod.

Type avløpsrør	Plast
Er det gjennomført arbeider på anlegget etter byggeår?	Nei
Er det manglende lufting av kloakk over tak?	Ja
Er det sen avrenning fra tappested?	Nei
Mangler det stakemuligheter på avløpsanlegget?	Nei
Har avløpsrør nådd en alder som gir økt risiko for skader eller følgeskader?	Nei

Funksjon og tilstand må vurderes av fagmann.

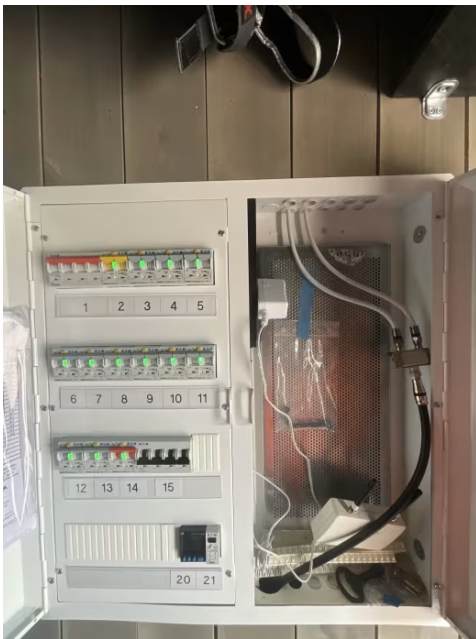
Viser innfelt sirkingskap med ekom del.

Mutter på skapmuffe er defekt. Det registreres manglende tetning i ekom skap. Anbefaler ytterligere undersøkelser.

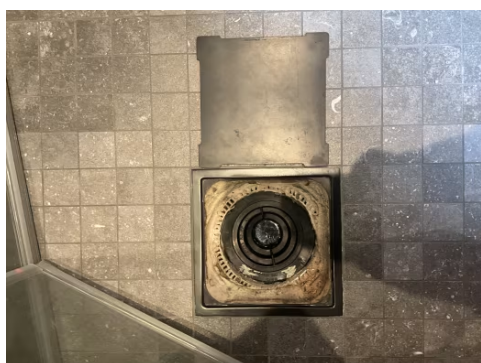
Viser sluk i dusjsonen.

Vindu er plassert i våtsone. Karmlist og foringer på vindu er ikke fuktbestandig.

Vindu og karmlister bør overflatebehandles med en oljemaling og beskyttes for direkte vannsprut ved dusjing.
