Fulufjellet hytteområde 86, 2425 LJØRDALEN

**Pen, påkostet og moderne
familiehytte med god planløsning.
Ny i 2021. Flott utsikt. Skiløyper
rett utenfor. Elbil lader**

Oppdragsnr.: 1211240309

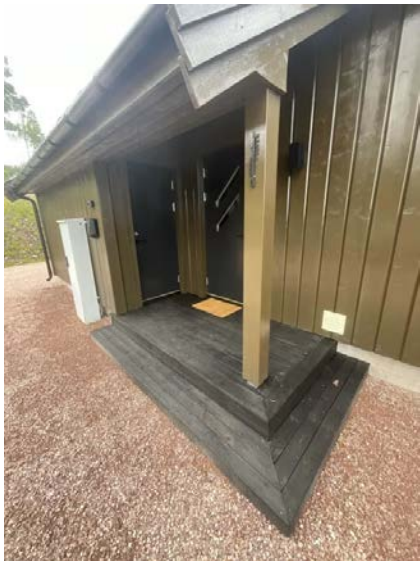
Viser plattung ved inngangsparti.

Ingen vesentlige avvik eller skader ble registrert.

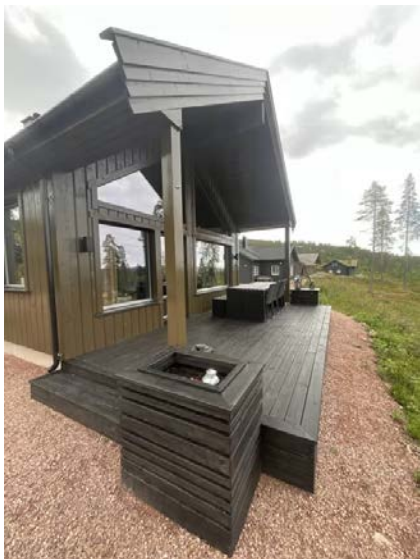
Viser delvis overbygget terrasse vendt mot sør/vest.

Type	Terrasse
Adkomst til delvis overbygget terrasse fra stue. Fundamentert på støpte fundamenter. Impregnerte gulvkonstruksjoner. Areal på ca. 20 m2 ved stue.	
Plattung ved inngang. Ukjent fundamentering. Utført med terrassebord. Areal på ca. 3m2.	
Er det gjennomført arbeider etter opprinnelig byggeår?	Ukjent
Er det synlig tegn på skjevheter/konstruksjonssvikt?	Nei
Er det tegn på sopp/råteskader i treverk eller skader i betong?	Nei
Er det krav til rekkverk?	Nei
Er balkong / terrassen tekket?	Nei

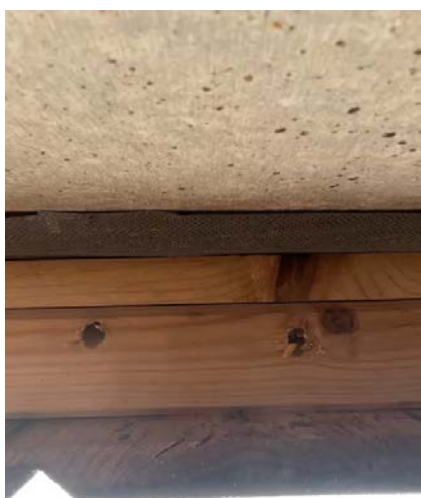
6.5 Yttervegger

Det er etablert lufting av kledning via hull i etterkant. Anbefaler ytterligere undersøkelser.

Det registreres dårlig lufting bak kledningen. Manglende eller dårlig lufting av kledning kan medføre fuktskader i veggen på grunn av sen uttørring av fukt i veggen som kan oppstå på grunn av inndriv av nedbør og kondensering. Det er boret mindre hull for lufting av kledningen. Konstruksjonen må observeres over tid slik at metoden for lufting er tilstrekkelig.

Panel er avsluttet nærmere terreng enn hva som er anbefalt. Det anbefales at kledningen avsluttes minimum 30 cm over terreng. Det registreres manglende behandling ved endeveden. Hvis endeveden får stå ubeskyttet, trekker treverket til seg fuktighet, selv om de er behandlet på yttersiden. Det anbefales at endeveden mettes med maling eller beis.

Det registreres stedvis mindre tørkesprekker i trekledning.

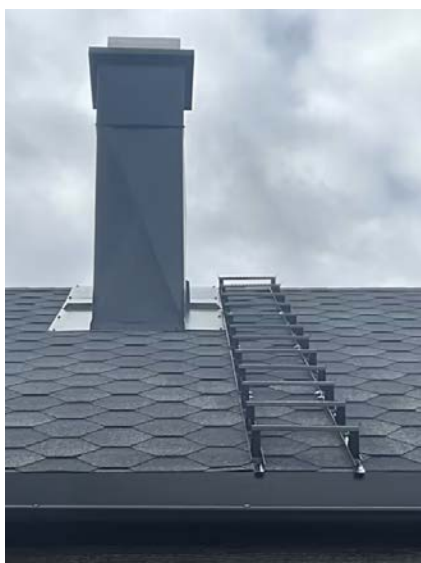
6.9 Utstyr på tak

Utbygger opplyser at snøfangere blir montert over inngangspartiet. Dette forventes utført etter ferieavviklingen, uansett i god tid før snøfall.

Viser pipebeslag og adkomst for feier.

Er det krav til snøfanger? Ja

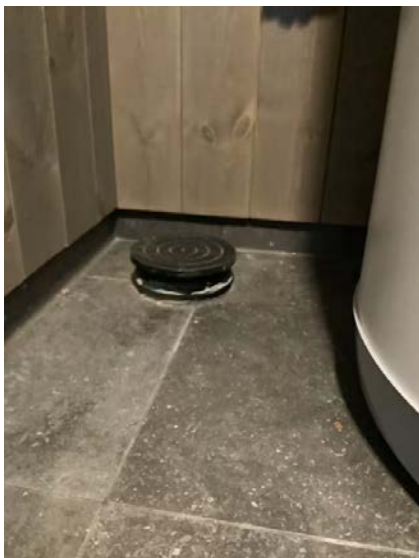
Viser durgventil i utvendig bod.

Type avløpsrør	Plast
Er det gjennomført arbeider på anlegget etter byggeår?	Nei
Er det manglende lufting av kloakk over tak?	Ja
Er det sen avrenning fra tappested?	Nei
Mangler det stakemuligheter på avløpsanlegget?	Nei
Har avløpsrør nådd en alder som gir økt risiko for skader eller følgeskader?	Nei

Funksjon og tilstand må vurderes av fagmann.

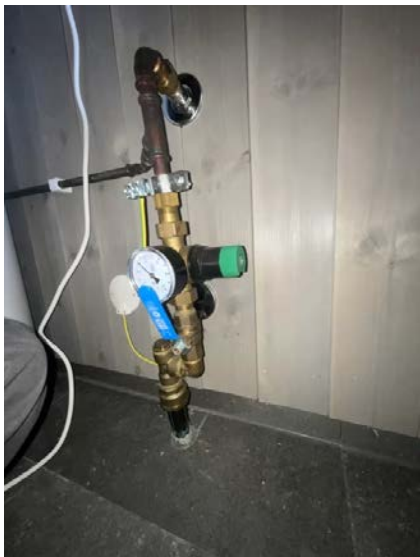
Viser vanninntak, trykkmåler og hovedstoppekran plassert i bod.

Ingen lekkasjer eller skader ble registrert, generelt anbefales regelmessig testing av hovedstoppekran for å kontrollere at den stenger ved en eventuell lekkasje.

Hovedstoppekran anbefales merket for god oversikt. Utvendige stikkledninger er ikke vurdert. Funksjon og tilstand må vurderes av fagmann.

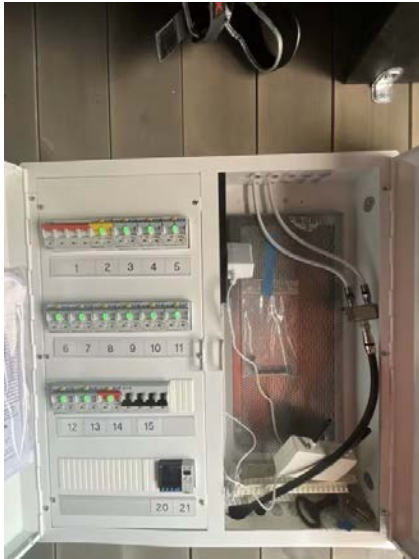
Viser innfelt sikringskap med ekom del.

Mutter på skapmuffe er defekt. Det registreres manglende tetning i ekom skap. Anbefaler ytterligere undersøkelser.

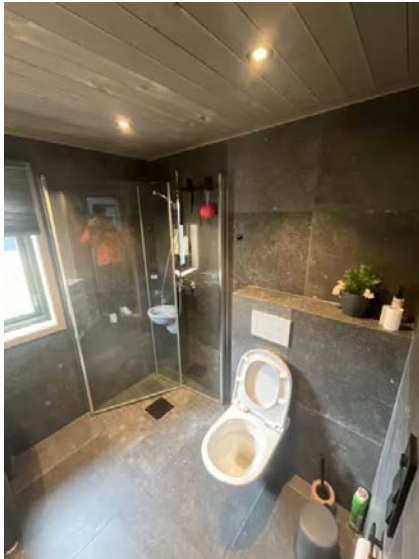
Vindu er plassert i våtsone. Karmlist og foringer på vindu er ikke fuktbestandig.

Viser toalett med innebygget sistene og dusjsone.

Vindu og karmlister bør overflatebehandles med en oljemaling og beskyttes for direkte vannsprut ved dusjing.
