# Tilstandsrapport - NS 3600:2018

## Waglesgårdveien 30 4844 Arendal

Gnr: 507 Bnr: 100 Lnr: H202 Aksje/Andelsnr: 3

**Rapport kode:** 407869  
**Opprettet:** 20.01.2026  
**Utskrift:** 22.01.2026

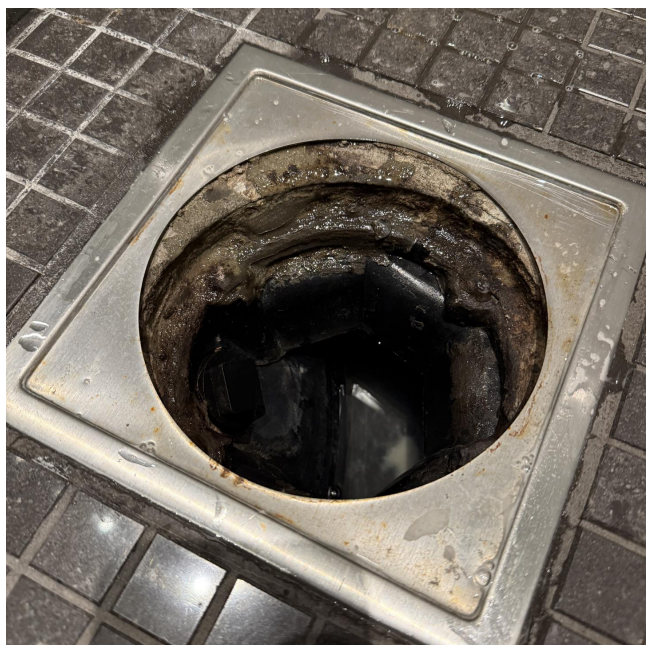
Smøremembran ser ut til å være smørt direkte ned i sluket.

Det foreligger ingen dokumentasjon på membranens type eller utførelse, og mer enn halvparten av forventet brukstid er passert.

Sluk i dusj

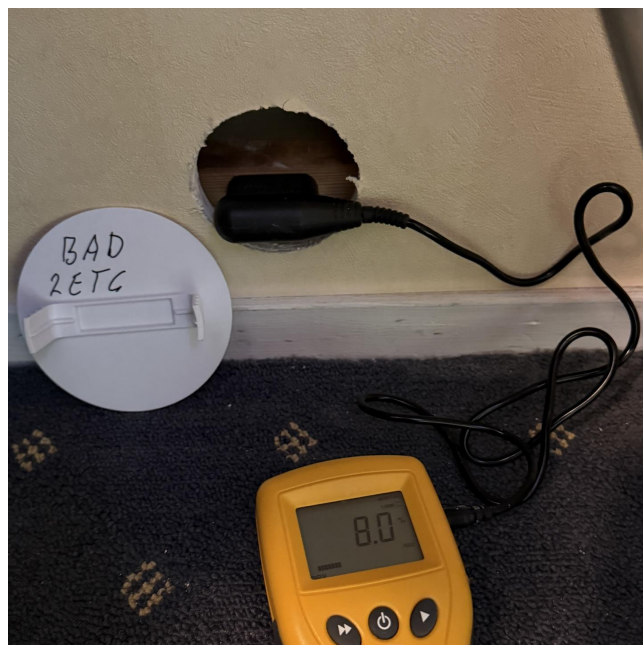
Hulltaking er utført bak dusjveggen mot soverommet.

Oppbyggingen består av gipsplate, reisverk og gipsplate.

Hulltaking

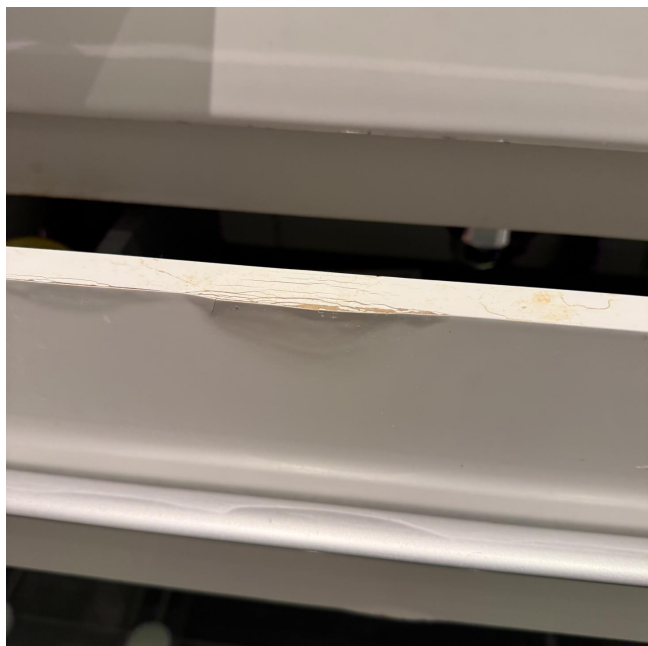
Skuffefrontene på innredningen har fuktskader, og servanten har flere riss.

Vannsøl og slitasje.

Skade på skuffer

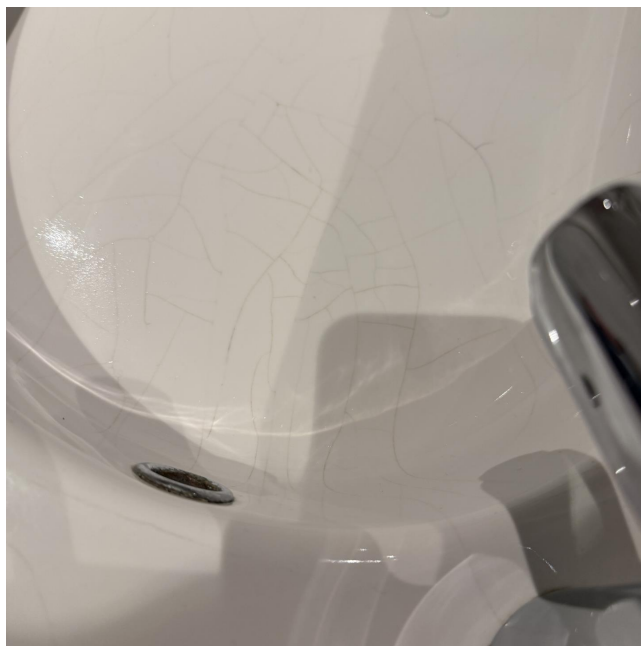
Riss i servanten kan gjøre overflaten vanskeligere å holde ren og medføre fare for lekkasje dersom rissene utvikler seg.

Riss i vask

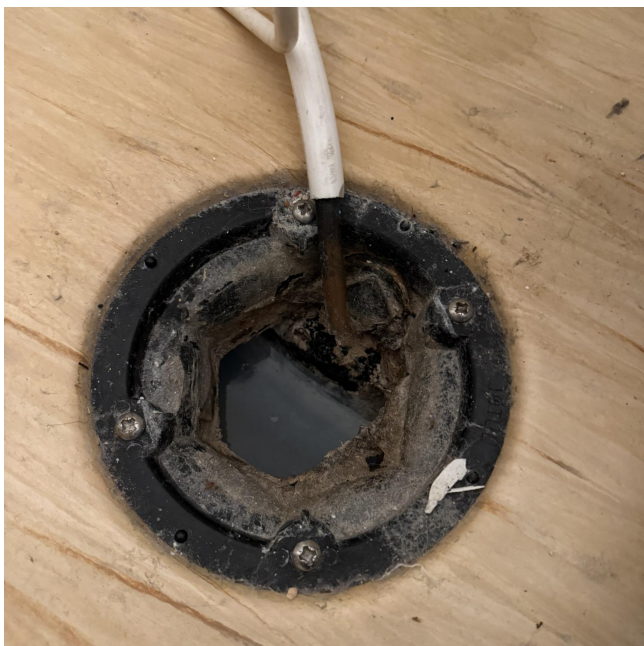
Vaskerommet har gulvbelegg uten oppkant mot vegg, og det er registrert manglende fall mot sluk.

Disse forholdene innebærer at rommet ikke oppfyller krav til utførelse som normalt forventes i våtrom.

Sluk

Rommet vurderes å ha behov for full renovering for å oppnå forskriftsmessig utførelse i henhold til gjeldende krav til våtrom.

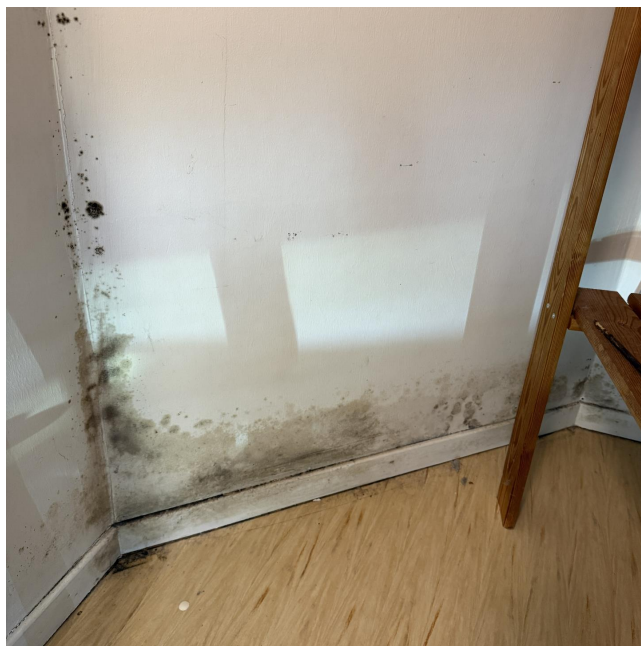
På vegg mot yttervegg er det registrert forekomst av svertesopp.

Det er gjennomført kontroll for fukt i bakenliggende konstruksjon ved bruk av hammerelektroder og overflatetesøk, uten utslag på fukt, og gipsplaten fremstår uten synlig forringelse.

Basert på visuell observasjon vurderes svertesoppen å ha oppstått som følge av lagring av gjenstander nær yttervegg i kombinasjon med mangelfull ventilasjon i rommet.

Svertesopp

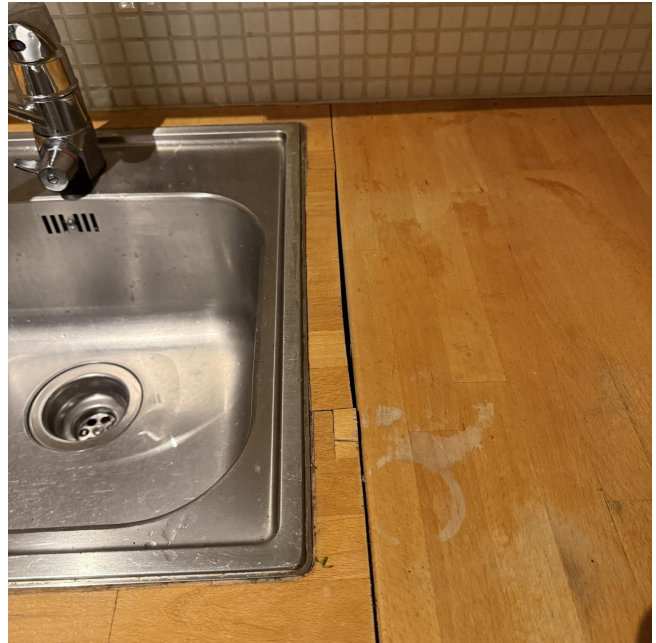
Benkeplate har en del bruksslitasje, sprekker og en utett skjøl ved vasken.

Normal aldring og bruksslitasje over tid, samt påvirkning fra fukt ved vasken som har svekket tettingen i skjøten.

Økt risiko for fuktskader i benkeplaten og underliggende konstruksjoner dersom vann trenger inn gjennom den utette skjøten.

Slitasje og utett skjøt

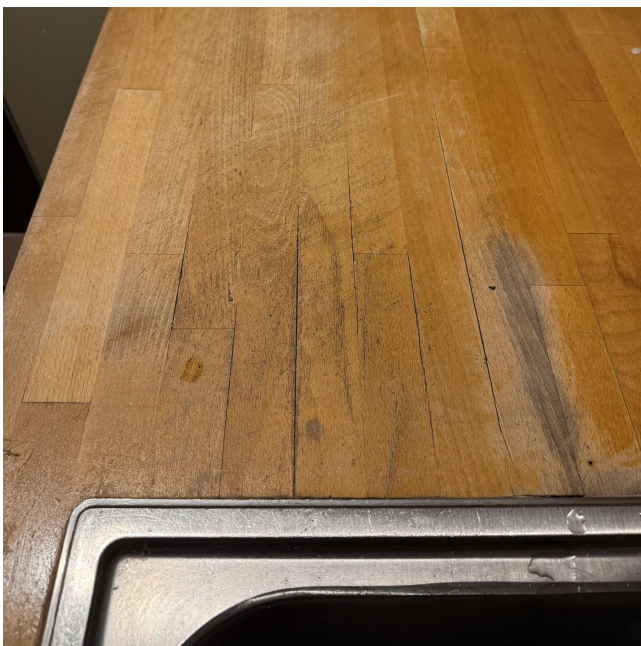
Slitasje
