# Tilstandsrapport

Enebolig

Fjellstubben 1, 7970 KOLVEREID

Rapportdato: 16.09.2025

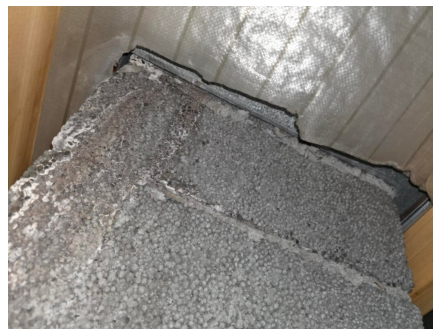
- Det er påvist fuktskjolder/skader i takkonstruksjonen.

Det er observert fuktskjolder rundt pipen, som skyldes en tidligere lekkasje. Nytt pipebeslag ble montert i 2022.

En bjelke ved pipen ble målt til 32,7 % fuktighet med pigger i tre, noe som skyldes at undertaket ikke var korrekt utført eller tettet rundt pipen. Eier har i ettertid utbedret tettingen mellom pipe og undertak, og har dokumentert dette med bilder.

Konsekvensen av mangelfull tetting kan være fortsatt fuktinntrengning, som over tid kan føre til råteskader og svekkelse av takkonstruksjonen.

Lekkasjen mellom pipe og undertak er tettet, men det anbefales at området holdes under oppsikt, spesielt etter perioder med kraftig nedbør.

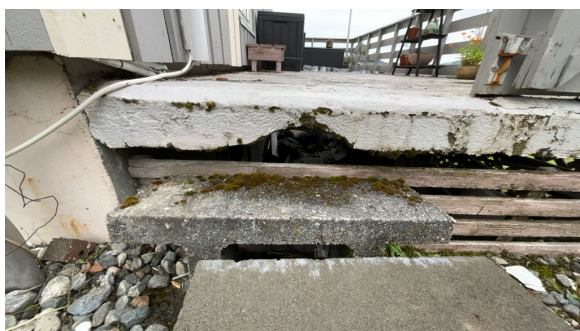
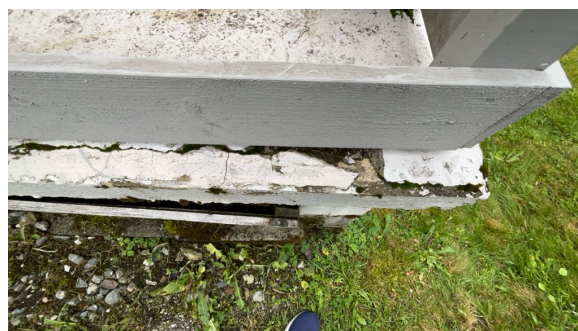
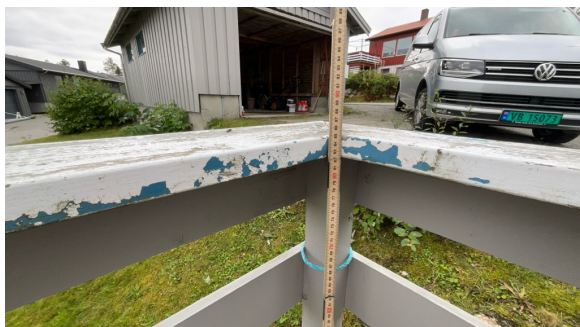
- Åpninger i rekkverk er ikke i henhold til krav i dagens forskrifter.
- Rekkverket er for lavt i forhold til dagens krav til rekkverkshøyder.
- Det er påvist at dekke på terrassen har en del sprekker.

Det støpte dekket har betydelig avskaling i betongen og fremstår lite tiltalende. Det er også noen mindre sprekker i dekket, og malingen har flasket av.

Det bør vurderes utbedring eller utskifting av det støpte dekket for å forhindre videre forringelse og sikre tilstrekkelig levetid.

Nytt rekkverk bør etableres med høyde og åpninger i henhold til gjeldende forskriftskrav for å ivareta personsikkerheten og redusere risiko for fallulykker. Manglende utbedring kan medføre økt risiko for skader, redusert brukssikkerhet og ytterligere forringelse av konstruksjonen.

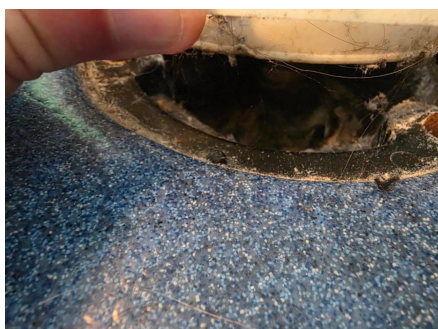
- Overvåk tilstanden jevnlig. For å få tilstandsgrad 0 eller 1 må tettesjiktet skiftes ut, men tidspunktet for når dette er nødvendig er vanskelig å si noe om.
- Det er viktig å merke seg at levetiden til en membran varierer basert på kvalitet, installasjon og bruk. Eldre membraner kan bli sprø og sprekke opp, noe som fører til at de mister sin vanntettende funksjon. Dette kan resultere i vannlekkasjer gjennom vegger og gulv og fuktskader.
- Sluket må sjekkes og rengjøres jevnlig.
- Overvåk tilstanden jevnlig. For å få tilstandsgrad 0 eller 1 må slukløsningen skiftes ut og sannsynligvis må også membransjiktet skiftes/utbedres. Det er imidlertid vanskelig å si noe om tidspunktet for når dette er nødvendig.
- Eldre sluk av plast er ofte utsatt for lekkasjer og særlig i overganger. Eventuelle lekkasjer kan medføre fuktskader på tilliggende konstruksjoner.
