# Tilstandsrapport

📍 Høybråtenveien 31B , 1055 OSLO

# gnr. 107, bnr. 927

Oppdragsnr.: 18554-1885

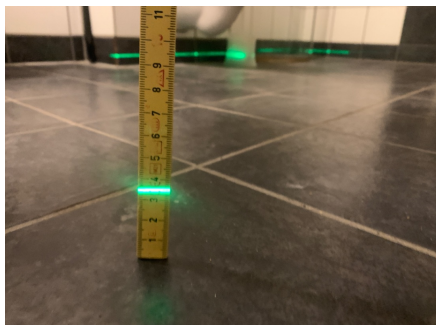
- Det er påvist avvik i fallforhold til sluk i forhold til krav i forskrift på byggetidspunktet.

Det er i område under benk og mot dusj motfall på ca 3mm. Øvrige områder under benk er ikke sjekket grunnet vaskemaskin og skuffekommode. Stedvis under anbefalt fallforhold på øvrig deler av gulv

Motfall

- Andre tiltak:
  - Et bad med manglende/reduert fall til sluk blir mindre funksjonelt og sikkert for brukeren. Dette kan medføre stående vann på gulvet, vann som ikke ledes effektivt til sluket, økt risiko for at vann renner ut av rommet og redusert sklisikkerhet på gulvet.
- Det er greit fall i dusjonen, men et bad med manglende/reduert fall til sluk blir mindre funksjonelt og sikkert for brukeren. Dette kan medføre stående vann på gulvet, vann som ikke ledes effektivt til sluket, økt risiko for at vann renner ut av rommet og redusert sklisikkerhet på gulvet.

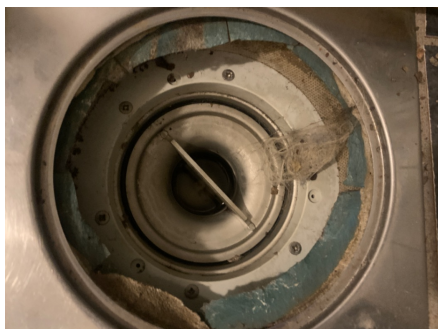
Det er synlig mansjett i sluket, men det foreligger ikke dokumentasjon.

Innhent dokumentasjon om mulig. Det vil i så fall kunne si noe om alder og utførelse/ oppbygging. Uten dokumentasjon er det vanskelig for takstingeniøren å gjøre en fullverdi vurdering og det vil være usikkerheter knyttet til bad uten dokumentasjon. Det anbefales derfor grundigere undersøkelse.

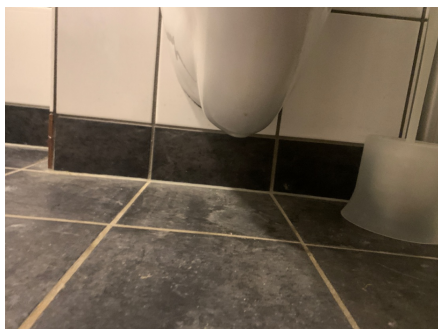
Antydning til skade på skapvanger og det mangler drenshull for innebygget sistene.

Mangler drenshull

Det bør etableres hull for sisternen slik at evt lekkasjevann raskt blir oppdaget. Dagens løsning vil lage skade i tilleggende konstruksjoner ved en evt lekkasje.

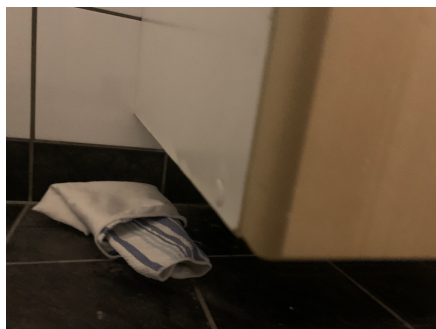
Antydning til svelling

Skapvanger trenger lokale utbedringer for å hindre eskalering av svelleskade.

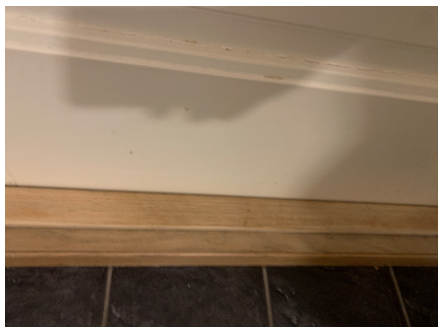
- Rommet har kun naturlig ventilasjon.
- Våtrommet mangler tilluftsventilering, f.eks. spalte/ventil ved dør.

Mangler luftespalte ved døren

- Elektrisk avtrekksvifte bør monteres for å lukke avviket.
- Det bør etableres tilfredsstillende tilluft til våtrom f.eks. luftespalte ved dør e.l.

Dårlig ventilasjon på et våtrom kan føre til konsekvenser som fuktskader og muggvekst.

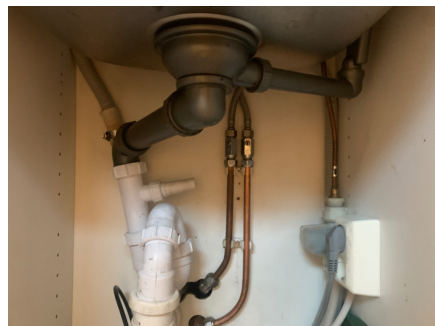
Røropplegget i kjøkkenet

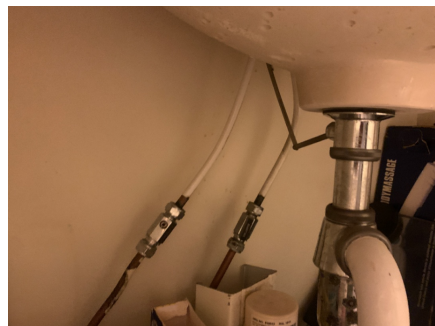
Toalett-rommet er av noe eldre årgang.

Org rør fra byggeår

Det fungerer fint i dag, men skader kan plutselig skje som følge av alder. Det bør påregnes oppgradering innen rimelighetens tid.

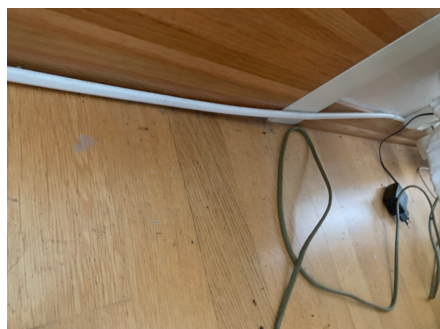
**Ja Påvist en løs stikkontakt på vegg mot bad. Løs ledning foran balkongdøreren. Dette er svært uheldig.**

Løs ledning

**Elektriker må tilkalles.**

**Anbefalingen om utvidet el-kontroll gis på bakgrunn av avdekte avvik og/eller en helhetsvurdering som tar alder på anlegget i betraktning - her manglende dokumentasjon og ukjent historikk.**

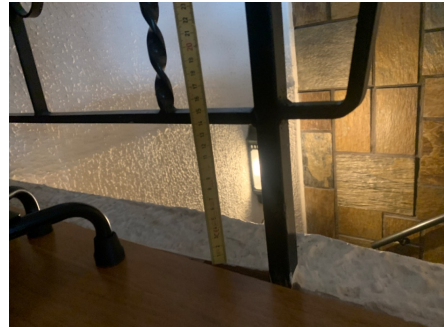
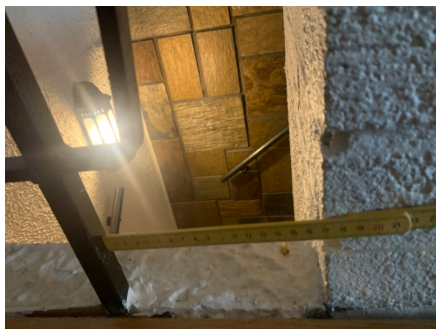
- Åpninger i rekkverk er større enn dagens forskriftskrav til rekkverk i innvendige trapper.
- Det mangler håndløper på vegg i det innvendige trappeløpet.

Det er montert en kasse som fungerer som deler av rekkverk. Kassen er såpass lav at det er fare for fall.

- Åpninger i innvendige trapper er såpass store at det ut ifra sikkerhetsmessige forhold anbefales å lage mindre åpninger.

Det er håndløper på én side. Det bør vurderes å montere på begge sider. Dette blir opp til neste eier. Det er gjort oppmerksom på forholdene.

Det må av sikkerhetshensyn lage annen rekkverksløsning for å sikre mot fall.
