# Tilstandsrapport

📍 Honerødveien 14, 3158 ANDEBU

# gnr. 288, bnr. 5, snr. 3

Rapportdato: 07.11.2023

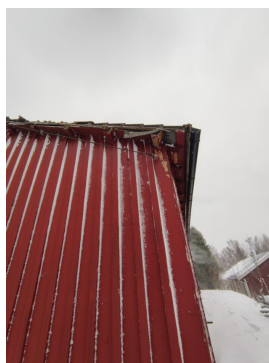
Taktekking var snødekket ved befaring. Vurdert utifra alder og tilstand på vindskie.

Vindskie har falt av på nordvestre hjørne.

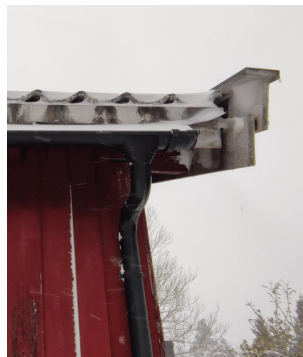
Takrenne stopper et stykke før vindskie.

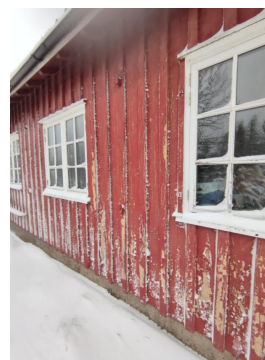
Maling flaser av.

Kledning er værslitt og det er store området med avflasket maling.  
Noe sprekker i kledningsbord mot sør.  
Tilløp til råte i nedre del av kledning enkelte steder.

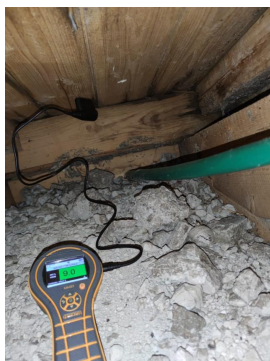
Ikke målt noe unormalt med fukt på befaring.

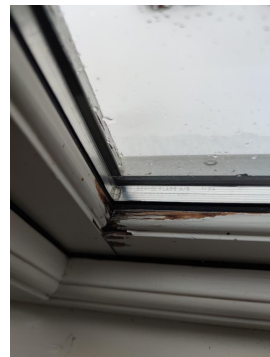
Tegn etter innvendig kondensering på vinduer.

- Karmene i vinduer er slitte og det er sprekker i trevirket.
- Det er påvist at enkelte vinduer er vanskelig å åpne/lukke.
- Det er påvist tegn på innvendig kondensering av enkelte vindusglass.

Utskifting av vinduer lukker avvik.

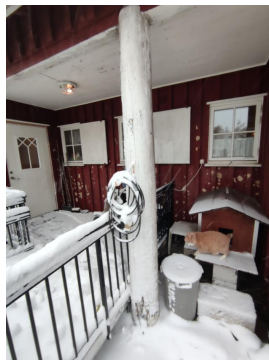
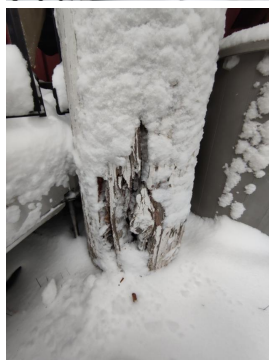
Bærestolpe av tre til takkonstruksjon utenfor inngangsparti.

Store råteskader i bærestolpe.

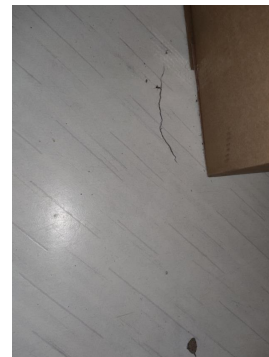
Skader/sår i belegg i gang.

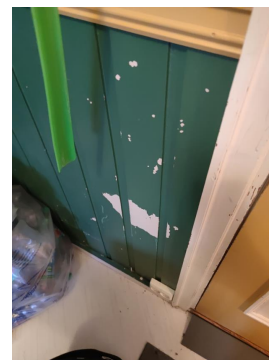
Avskalling av maling på enkelte veggflater.

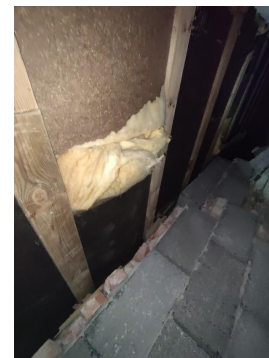
Mangler plater mot bjelkelag.

- Målt høydeforskjell på mellom 10 - 20 mm innenfor en lengde på 2 meter. Tilstandsgrad 2 gis med bakgrunn i standardens krav til godkjente måleavvik.

I krypkjeller er det observert at isolasjon mangler mellom noen bjelker og isolasjonen stedvis ikke er tildekket med plater e.l. dette fører til redusert effekt på isolasjonsevne, samt økt fare for angrep av skadedyr. Det er observert et par stokkmaur og det er spor etter museavføring i boligen.

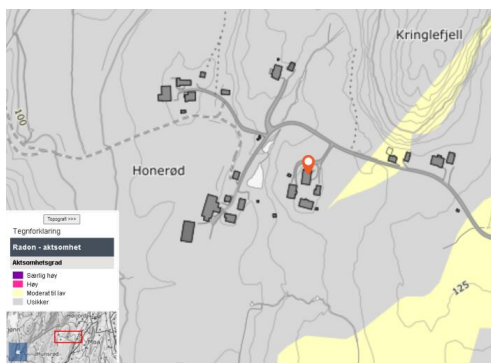
Det er ikke foretatt radonmålinger og bygget er heller ikke utført med radonsperre. Eiendommen ligger i et område som er merket grått på områdekart for radonforekomst. Grått er betegnet som usikker radonforekomst i dette området.

- Det er ikke foretatt radonmålinger, og bygget er heller ikke utført med radonsperre.

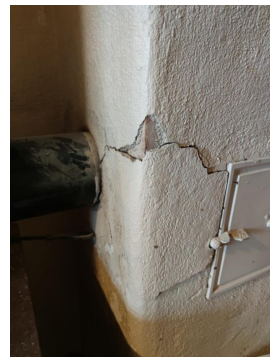
Sprekk i pipe mot nord.

- Det er påvist sprekker og/eller riss i pipe.
- Pipevanger er ikke synlige.

Vedovn i stue har sprekker i begge sideplater og har fyringsforbud.

Det er sprekk i pipe mot nord.

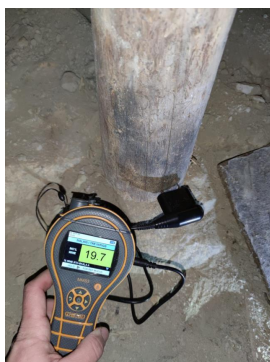
Målt noe høye fuktverdier i støtte mot grunn.

- Det er stedvis påvist fuktnivå som tilsier at konstruksjonen kan ha fuktskader.
- Det er manglende fuktsperre på bakken.

Bjelkelag er ekstra understøttet med enkelte stolper av tre ned på grunn, som det er målt noe høye fuktverdier.

- Overvåk konstruksjonen jevnlig. Avviket kan medføre behov for tiltak, men bør observeres over tid.
- Fuktsperre på bakken bør etableres.

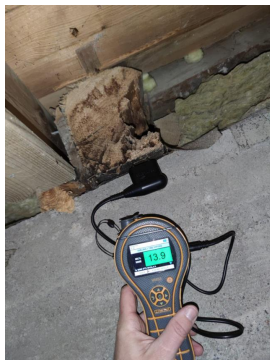
Noe råte i ende av bjelke. Ikke målt noe unormalt med fukt.

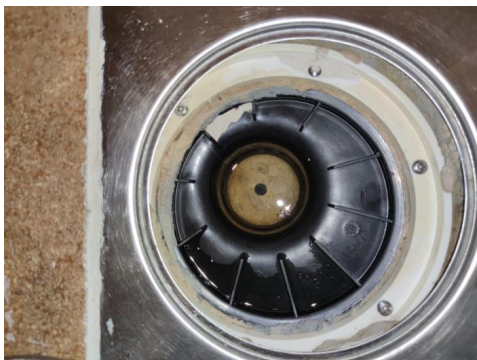
Det er plastsluk og smøremembran med ukjent utførelse.  
Sluk under badekar er ikke inspisert.

- Mer enn halvparten av forventet brukstid er passert på membranløsningen.

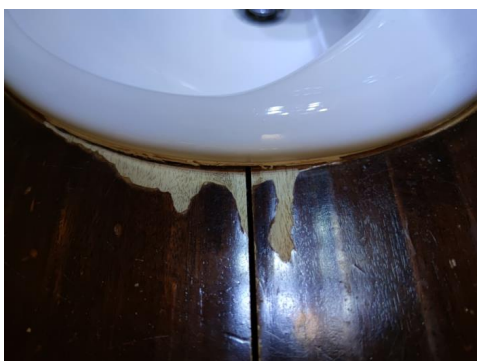
Fuktmerker ved servant.

- Det er påvist skader på innredning.
- Noe fuktmerker ved servant.

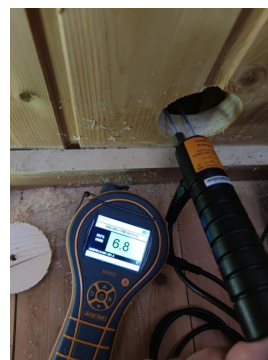
Hulltaking er foretatt fra soverom bak badekar uten å påvise unormale forhold.

Målt vektprosent på 6,8 % som er tørt tre.
