# Tilstandsrapport

Enebolig

Stadionveien 41, 4580 LYNGDAL

Befaringsdato: 15.04.2025

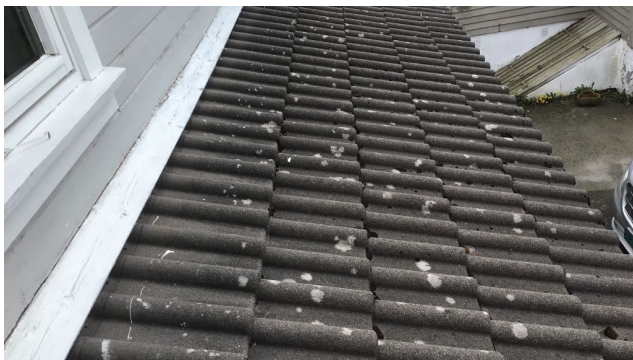
Stedvis noe mose på overflate. Anbefales fjernet da det kan forringe levetid på taktekingen.

Overvåk tilstanden jevnlig. For å få tilstandsgrad 0 eller 1 må tekingen skiftes ut, men tidspunktet for når dette er nødvendig er vanskelig å si noe om.

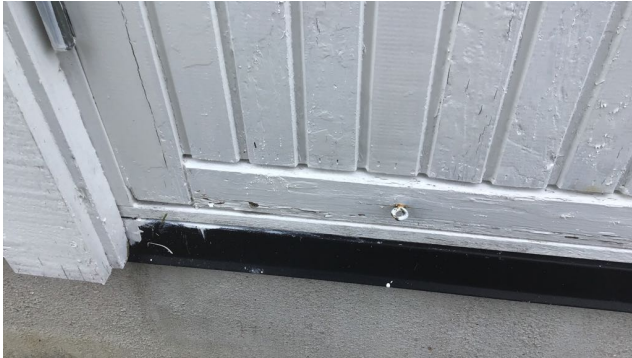
Balkongdør i 1 etg

Karmer i balkongdør har værslitasje utvendig og det er sprekker i trevirket med fukt svelling i utvendig i nedkant dørblad

Balkongdør må vedlikeholdes, mulig må utskifting kunne påregnes.

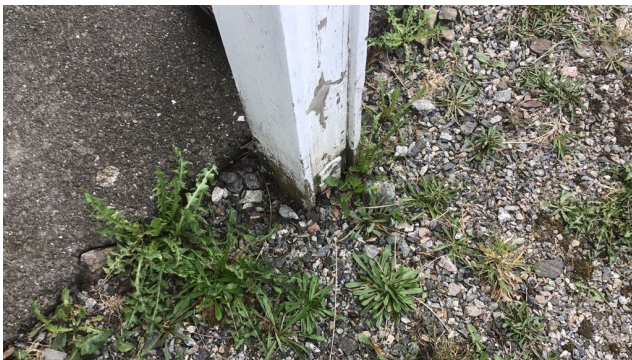
- Rekkverket er for lavt i forhold til dagens krav til rekkverkshøyder.
- Det er avvik:

Bære stolper til terrasse går til terreng med fare for oppsug av fuktighet med fare for røte skader

Det bør lages avstand fra bære stolper til terreng

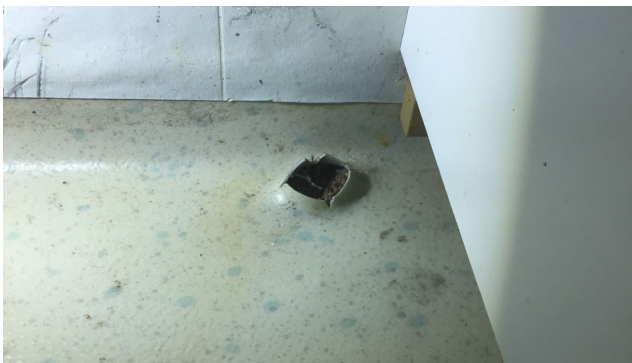
Det er påvist at gulvoverflaten har sprekker/hull.

Hull i belegg

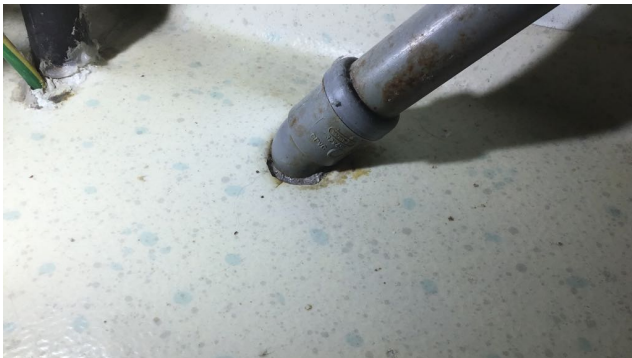
Utettheter rundt rør

Det må gjøres tiltak på utettheter rundt rør i gulv
