# Tilstandsrapport

Rekkehus

Gislemyrveien 7 C, 4621 KRISTIANSAND S

Befaringsdato: 20.03.2025

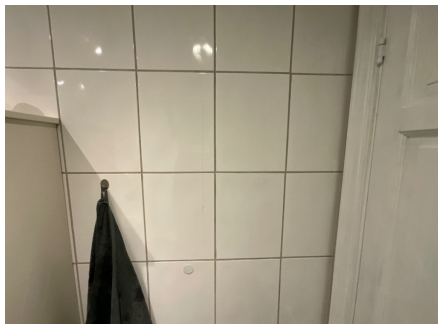
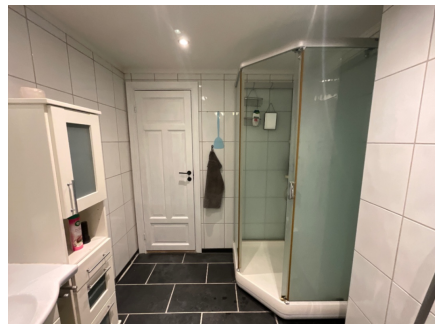
## TG 2 Overflater vegger og himling

Veggene har overflater av fliser. I taket er det malte slette plater.

- Det er påvist sprekker i fliser.
- Det er vindu/dør med ikke fuktbestandige materialer i våtsonen (ved vask, dusj, badekar, osv.), løsningen eller byggematerialet er uegnet

Det benyttes tett dusjkabinett og veggene får derfor ingen vannbelastning ved normalt bruk, ved endret bruk (dersom dusjkabinettet fjernes) må det etableres membran i våtsoner.

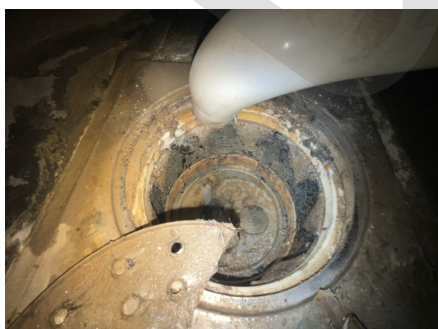
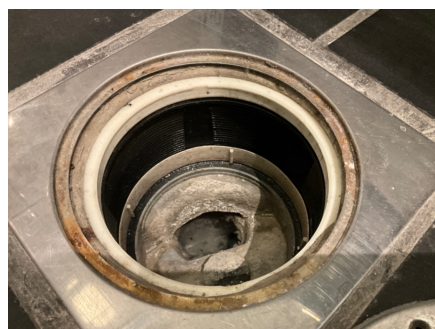
### TG 2 Sluk, membran og tettesjikt

Det er plastsluker og smøremembran med ukjent utførelse.

- Mer enn halvparten av forventet brukstid er passert på membranløsningen.

- Overvåk tilstanden jevnlig. For å få tilstandsgrad 0 eller 1 må tettesjiktet skiftes ut, men tidspunktet for når dette er nødvendig er vanskelig å si noe om.

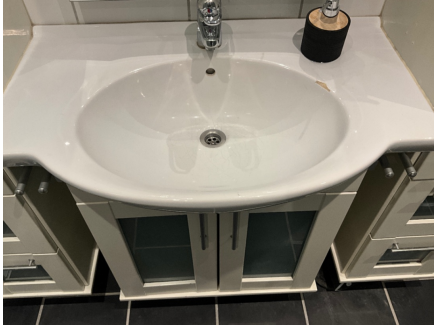
### TG 2 Sanitærutstyr og innredning

Rommet har innredning med nedfelt servant, veggmontert toalett, dusjkabinett og opplegg for vaskemaskin.

- Det er ikke påvist tilfredsstillende løsning for å synliggjøre lekkasje fra innebygget sistene.
- Det er påvist riss/sprekker i utstyr på våtrommet.

- Påviste skader må utbedres.

- Ved implementering av innebygget sisterne var det ikke krav om lekkasjesikring, konstruksjonen bør jevnlig observeres.

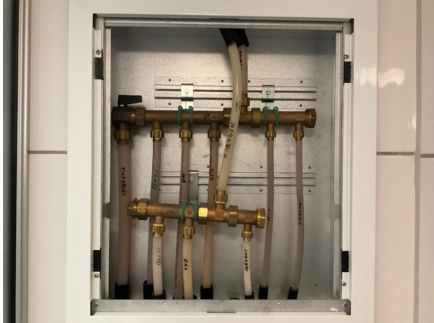
### TG 2 Vannledninger

- Det er ikke behov for utbedringstiltak siden anlegget fungerer i dag, men ut ifra alder kan skader plutselig oppstå på eldre anlegg.

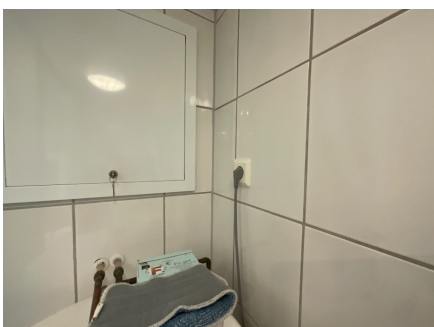
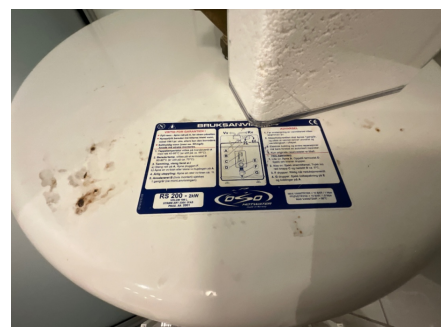
### Vurdering av avvik:

Den elektriske tilkoblingen med stikkontakt kan medføre økt fare for brannutvikling, grunnet belastningen tilkoblingen utsettes for.

Tilstandsgraden settes i tråd med krav gitt i gjeldende standard (NS3600)

- Det er ikke behov for utbedringstiltak siden tanken fungerer i dag, men ut ifra alder kan skader plutselig oppstå på eldre tanker.

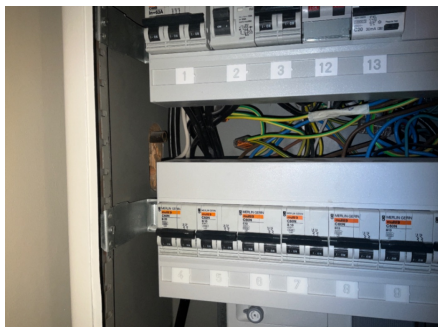
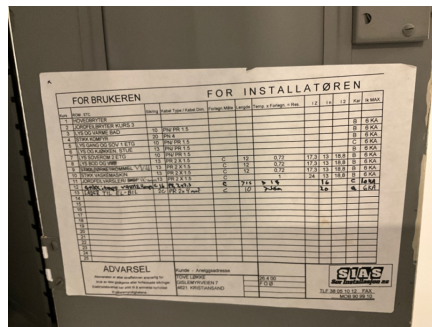
## **TG 3** Elektrisk anlegg

Kostnadsestimat: 10 000 - 50 000
