Tilstandsrapport

Rekkehus

Gislemyrveien 7 C, 4621 KRISTIANSAND S

Rapportdato: 21.03.2025

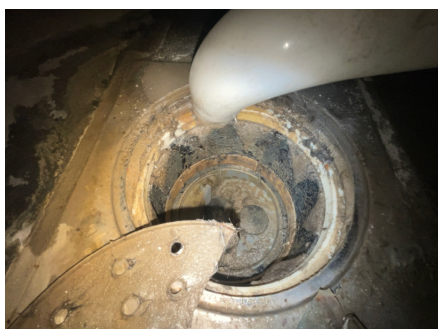
TG 2 Overflater Gulv

Det er flislagt gulv med elektriske varmekabler. Det er ca 18 mm. høydeforskjell fra flis ved dør til slukrist.

Det er lokalisert noe hull lyd, men flisene virker å sitter godt. Det er ingen riss i fugene. Strakstiltak er ikke nødvendig.

- Det er påvist at høydeforskjell fra topp slukrist til gulv/synlig topp membran ved dørterskel er mindre enn 25 mm.

- Våtrommet fungerer med dette avviket.
- Det benyttes tett dusjkabinett og gulvet får ingen vannbelastning ved normalt bruk, men hver obs på lekkasjevann. Avviket har ingen konsekvens ved dagens bruk, ved endret bruk må det etableres fall til sluk.

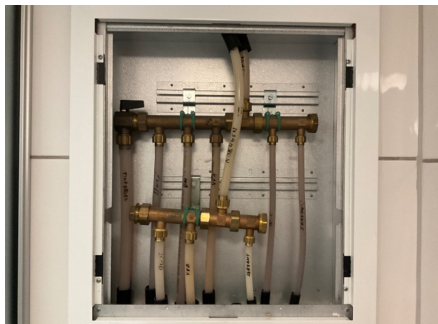
- Det er ikke behov for utbedringstiltak siden anlegget fungerer i dag, men ut ifra alder kan skader plutselig oppstå på eldre anlegg.

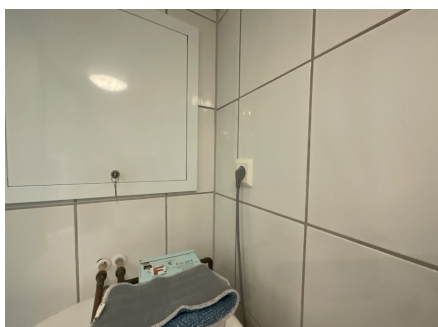
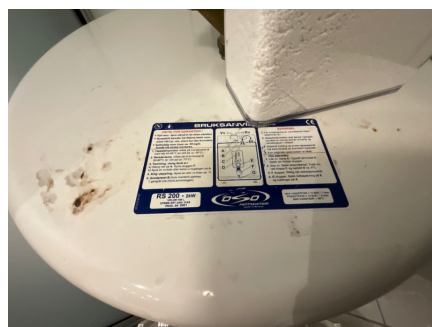
- Det er ikke behov for utbedringstiltak siden tanken fungerer i dag, men ut ifra alder kan skader plutselig oppstå på eldre tanker.

Den elektriske tilkoblingen med stikkontakt kan medføre økt fare for brannutvikling, grunnet belastningen tilkoblingen utsettes for.

Tilstandsgraden settes i tråd med krav gitt i gjeldende standard (NS3600)
