Tilstandsrapport

Enebolig

Barlindbotn 466, 6940 EIKEFJORD

Befaringsdato: 25.09.2024

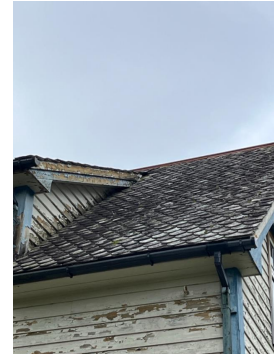
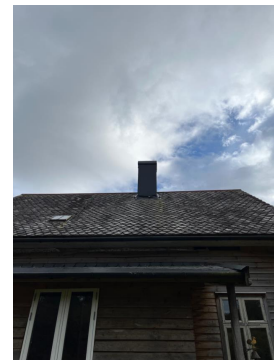
! TG 2 Nedløp og beslag

Renner og nedløp med ukjent alder, som er fremstår med noe slitasje og skade

- Det er ikke krav om utbedring opp til dagens krav.
- Det bør lages system for bortledning av vann fra taknedløp ved grunnmur.

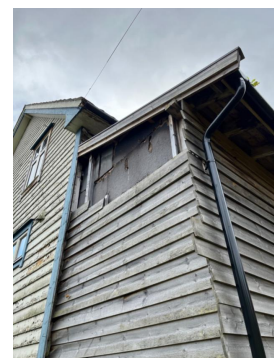
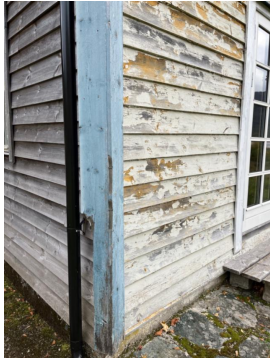
! TG 2 Veggkonstruksjon

Det er foretatt måling ulike steder i innvendige tømmervegger med utslag på fukt og noe spor etter mit.

- Det er påvist spredte råteskader i bordkledningen.
- Det er avvik:

Lokalt høyt fuktnivå og noe spor etter mit i konstruksjonen

- Tiltak:
- Råteskadet trekledning må skiftes ut.

Nærmere undersøkelse anbefales, tiltak må påregnes

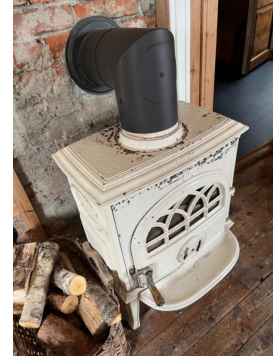
! TG 3 Pipe og ildsted

Teglsteinspipe med nyere heldekkende beslag over tak. Eldre peisovn montert i stue.

Oppgradering av pipe og ildsted anbefales

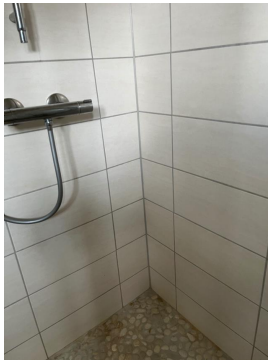
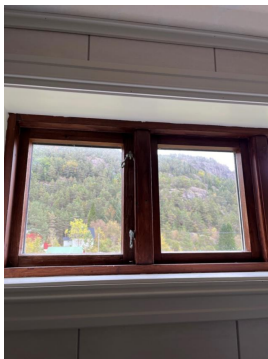
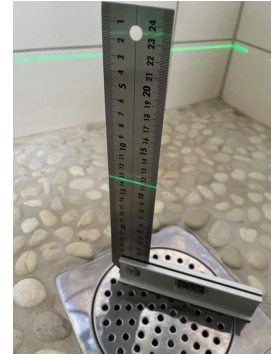
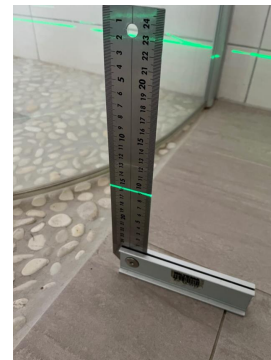
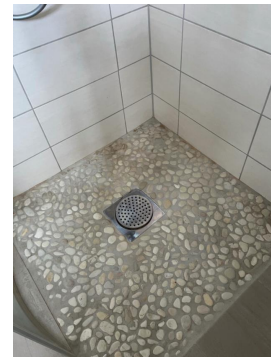
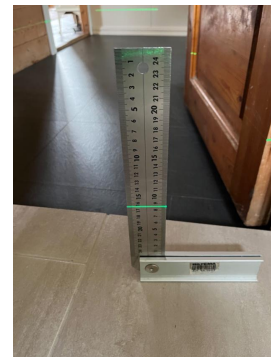
- Det er vindu/dør med ikke fuktbestandige materialer i våtsonen (ved vask, dusj, badekar, osv.), løsningen eller byggematerialet er uegnet
- Det er avvik:

Jevnlig tilsyn anbefales, tiltak for ferdigstilling må påregnes.

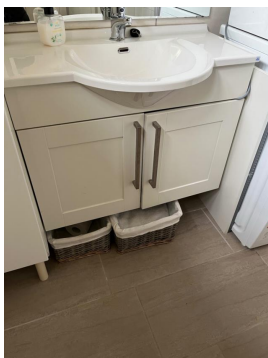
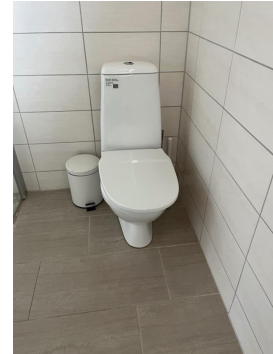
TG 2 Ventilasjon

- Elektrisk avtrekksvifte bør monteres for å lukke avviket.

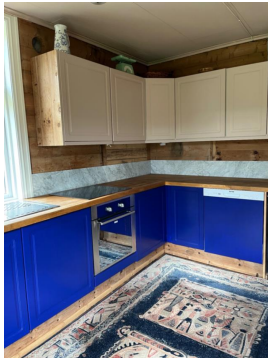
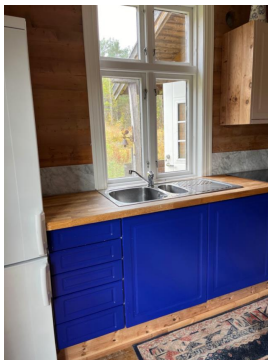
! TG 2 Avtrekk

- Mekanisk avtrekk bør etableres.

Det anbefales å ferdigstille montering av ventilator
