Tilstandsrapport

Rekkehus

Staselinveien 7, 4326 SANDNES

Oppdragsnr.: 12162-1646

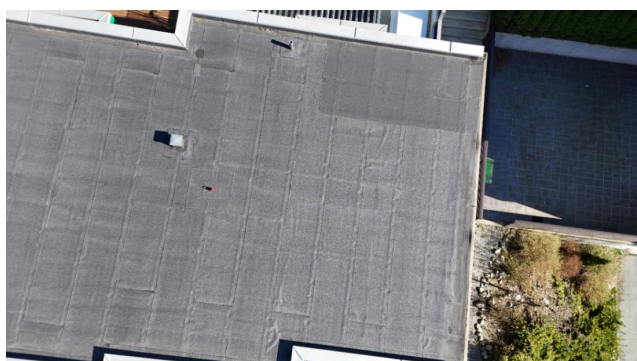
Taktekkingen er av papptekking. Siden taket (takkonstruksjon, taktekking og skorstein) kun er observert fra bakkenivå, er vurderingen begrenset av dette. Det er ikke sikkerhetsmessig forsvarlig å bevege seg ut på taket eller observere fra stige. Selv om det ikke er avdekket skader under befaringen, betyr ikke dette at det ikke foreligger skader som en besiktigelse på taket kan avdekke. Vær oppmerksom på denne risikoen. En undersøkelse av taket kan utføres av en fagperson under tilstrekkelige sikkerhetsforhold.

Eier opplyser at der har vært utettheter i tekkingen som nå er utbedret.

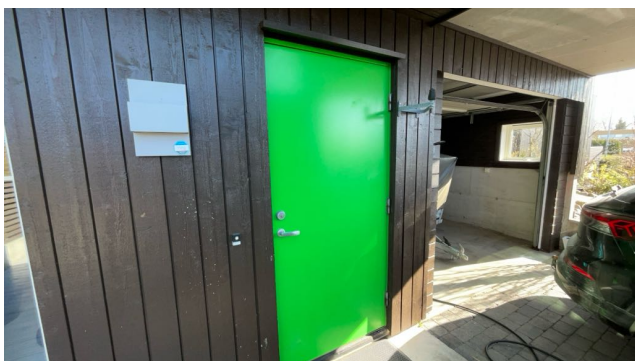
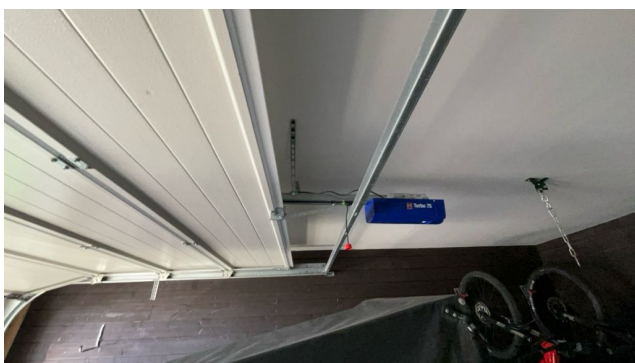
TG 1 Balkonger, terrasser og rom under balkonger

Det er spor etter utettheter over boddør (terrassebod) denne er også noe fuktskadet.

Utbedring må påregnes.

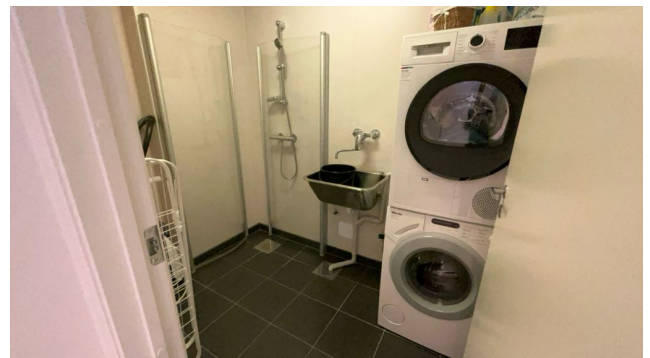
! TG 1 Overflater vegger og himling

- Det er påvist at høydeforskjell fra topp slukrist til gulv/synlig topp membran ved dørterskel er mindre enn 25 mm.
- Det er påvist avvik i fallforhold til sluk i forhold til krav i forskrift på byggetidspunktet.

- Våtrommet fungerer med dette avviket.

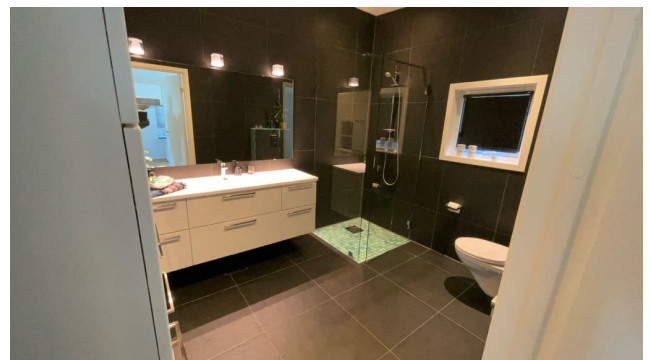
! TG 2 Overflater vegger og himling

- Det er vindu/dør med ikke fuktbestandige materialer i våtsonen (ved vask, dusj, badekar, osv.), løsningen eller byggematerialet er uegnet

- Det må gjøres tiltak for å lukke avviket.

Overgang mellom dørkarm og membran anbefales kontrollert for å unngå skade etter vannsøl i dette området.

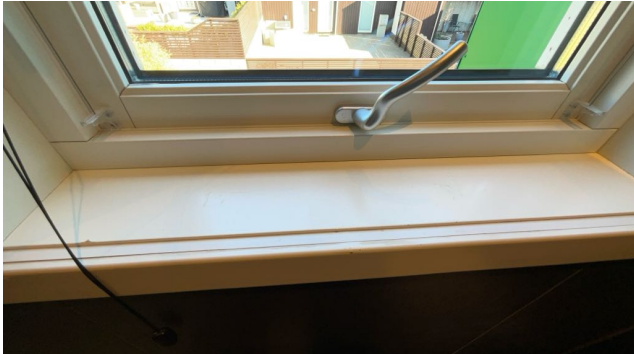
Mindre skader etter vannsøl i nedre vindusforing.

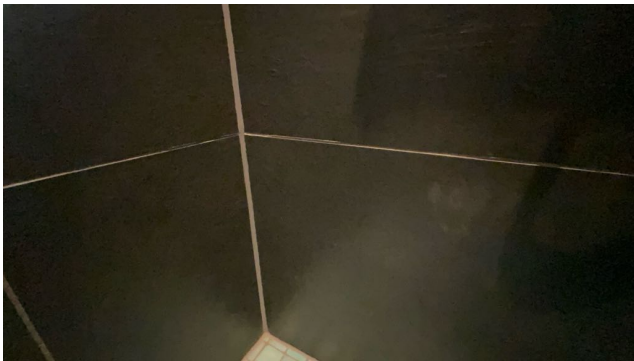
Saltutslag i flisefuger i dusj

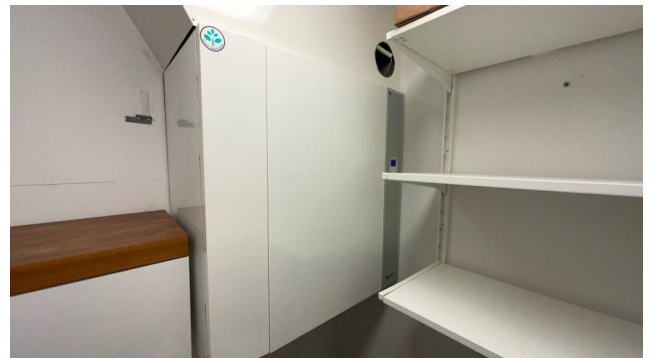
TG 2 Varmtvannstank

Varmtvannstanken er på ca. 200 liter.

- Det bør etableres tilfredsstillende el-tilkobling etter gjeldende forskrift.
