# Tilstandsrapport

Tomannsbolig

Klokkehattveien 18, 4824 BJORBEKK

Befaringsdato: 03.09.2025

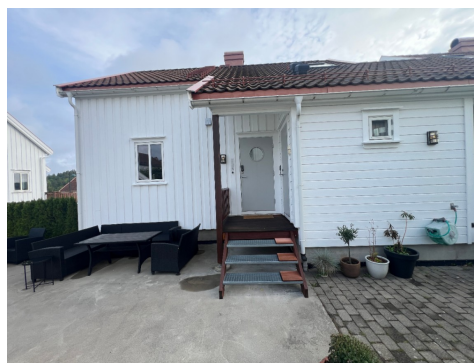
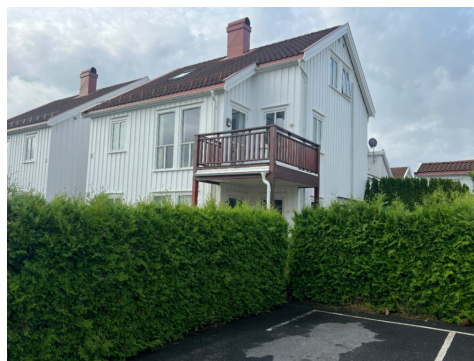
### ! TG 3 Nedløp og beslag

- Det mangler snøfangere på hele eller deler av taket, noe som var krav på byggemeldingstidspunktet.

Det mangler på takflate over balkong mot vei og på takflate til venstre for inngang.

- Det må monteres snøfangere for å oppfylle byggeårets krav.

**Kostnadsestimat: 10 000 - 50 000**

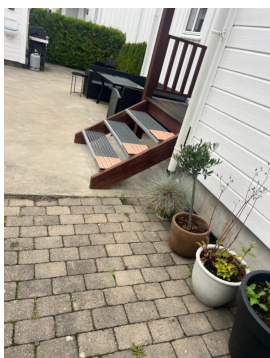
## TG 3 Utvendige trapper

- Det er ikke montert rekkverk.

- Rekkverk må monteres for å lukke avviket.
- Det anbefales å montere rekkverk etter dagens krav.

**Kostnadsestimat: Under 10 000**

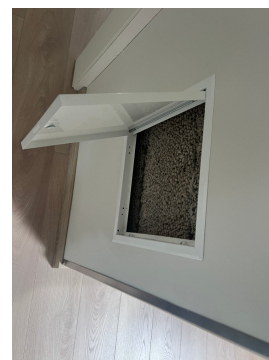
## TG 3 Pipe og ildsted

- Pipevanger er ikke synlige.

Pipe er bygget inn på loft. Det er 2 stk. inspeksjonsluker, men ellers ikke mulig å inspisere. Sprekk i ildstein i vedovn.

- Pipevanger må gjøres tilgjengelig.
- Det anbefales å etterspør brann- og feiervesenet om inspeksjonsluker er tilstrekkelig. Alternativt er det nødvendig å avdekke 2 sider av pipe på loft.
- Skifte ut ildstein i vedovn.

**Kostnadsestimat: 10 000 - 50 000**
