Tilstandsrapport

Kjedehus

Skovlyveien 6, 3160 STOKKE

Rapportdato: 17.03.2025

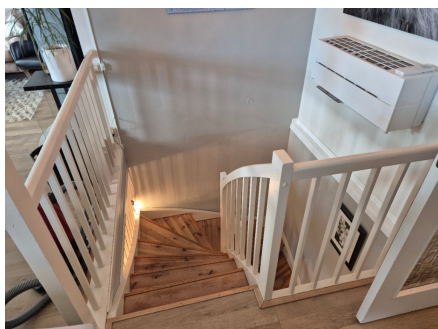
Vurdering av avvik:

Konsekvens/tiltak

- Håndløper må monteres på vegg for å tilfredsstille krav på byggetidspunktet.
- Rekkverkshøyde må endres for å tilfredsstille krav på byggemeldingstidspunktet.
- Det er ikke krav om utbedring av åpninger opp til dagens krav.

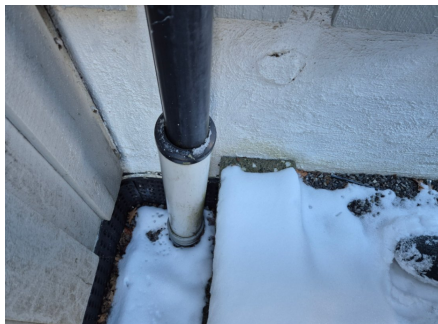
- Mer enn halvparten av forventet levetid på drenering er overskredet.
- Utvendig tetting/fuktsikring av grunnmuren er avsluttet under utvendig terreng.

Dreneringen har begrenset funksjon og det er påvist noe høye fuktverdier i underetasje.

Vorteplast under terreng.

Om fukt skal fjernes må drenering legges om. Mindre konsekvens med dagens bruk.

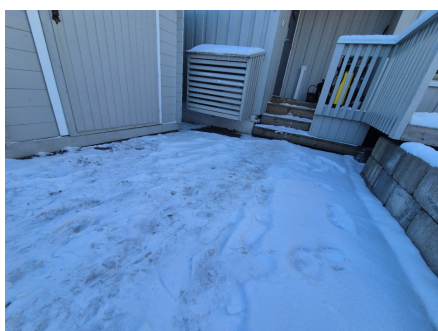
Boligen ligger i skrått terreng, dette fører til naturlig stor fuktbelastning mot deler av grunnmur.

Svakt hellende terreng

- Det bør foretas terrengjusteringer.

Det anbefales arrondere terreng rundt bygning slik at det etableres fall fra bygget eller alternative tiltak. Ideelt bør det være fall på 1:50 på 3 meter ut fra bygning.
