Skovlyveien 6, 3160 STOKKE

**Pent rekkehus med familievennlig
beliggenhet | 3 soverom | Solrik
terrasse | Garasjeplass og
parkering foran bolig**

Befaringsdato: 14.03.2025 Rapportdato: 17.03.2025 Oppdragsnr.: 21248-1526 Referansenummer: OB2036

Autorisert foretak: Drammen Takstsenter AS Sertifisert Takstingeniør: Olav Rudland Kvilhaug Vår ref:

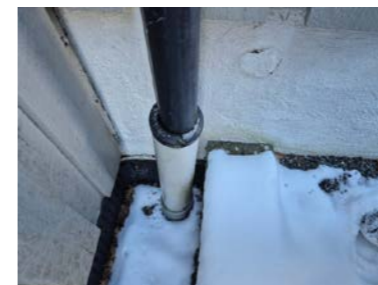
Konsekvens er at bygningsdelen har begrenset gjenværende levetid. Dreneringen har begrenset funksjon og det er påvist noe høye fuktverdier i underetasje. Om fukt skal fjernes må drenering legges om. Mindre konsekvens med dagens bruk.

Vorteplast under terreng.

Om fukt skal fjernes må drenering legges om. Mindre konsekvens med dagens bruk.

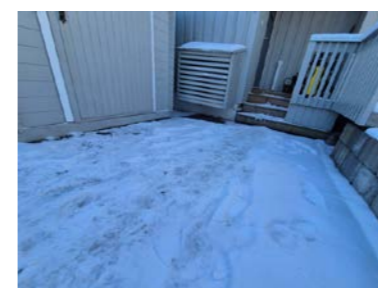
Boligen ligger i skrått terreng, dette fører til naturlig stor fuktbelastning mot deler av grunnmur.

Svakt hellende terreng

Det anbefales arrondere terreng rundt bygning slik at det etableres fall fra bygget eller alternative tiltak.

Ideelt bør det være fall på 1:50 på 3 meter ut fra bygning.
