Skovlyveien 6, 3160 STOKKE

**Pent rekkehus med familievennlig  
beliggenhet | 3 soverom | Solrik  
terrasse | Garasjeplass og  
parkering foran bolig**

Befaringsdato: 14.03.2025      Rapportdato: 17.03.2025      Oppdragsnr.: 21248-1526      Referansenummer: OB2036  
Autorisert foretak: Drammen Takstsenter AS      Sertifisert Takstingeniør: Olav Rudland Kvilhaug      Vår ref:

# Tilstandsrapport

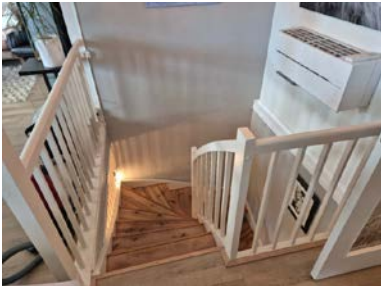
Innvendige trapper  
Det er innvendig malt/behandlet tretrapp mellom etasjene.  
Det er montert rekkverk.  
Vurdering av avvik:  
• Åpninger mellom trinn i innvendig trapp er større enn dagens forskriftskrav.  
• Det mangler håndløper på vegg i trappeløpet.  
• Rekkverkshøyder er under dagens forskriftskrav til rekkverk i trapper.  
Rekkverk på 88 cm er under kravet på 90 cm.  
Åpninger i trinn på 13 cm er under dagens krav på 10 cm.  
Trinn er noe slitte. Normal til før utskifting av trapper i tre er 15 - 30 år.  
Konsekvens/tiltak  
• Håndløper må monteres på vegg for å tilfredsstille krav på byggetidspunktet.  
• Rekkverkshøyde må endres for å tilfredsstille krav på byggemeldingstidspunktet.  
• Det er ikke krav om utbedring av åpninger opp til dagens krav.

- Håndløper må monteres på vegg for å tilfredsstille krav på byggetidspunktet.
- Rekkverkshøyde må endres for å tilfredsstille krav på byggemeldingstidspunktet.
- Det er ikke krav om utbedring av åpninger opp til dagens krav.

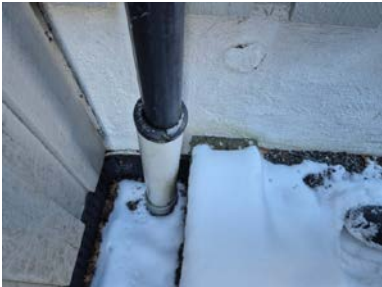
- Mer enn halvparten av forventet levetid på drenering er overskredet.
- Utvendig tetting/fuktsikring av grunnmuren er avsluttet under utvendig terreng.

Vorteplast under terreng.

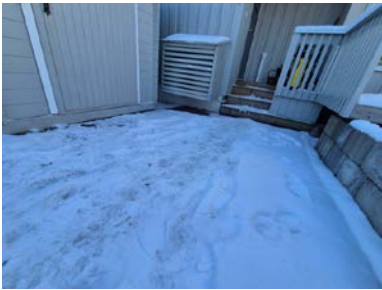
Boligen ligger i skrått terreng, dette fører til naturlig stor fuktbelastning mot deler av grunnmur.

Svakt hellende terreng

Det anbefales arrondere terreng rundt bygning slik at det etableres fall fra bygget eller alternative tiltak.

Ideelt bør det være fall på 1:50 på 3 meter ut fra bygning.
