# Tilstandsrapport

Enebolig

Nordre hovedgårds vei 10, 4621

Oppdragsnr.: 20924-2421

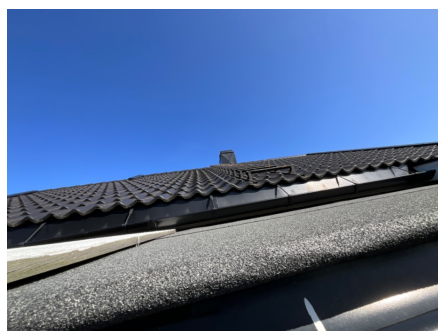
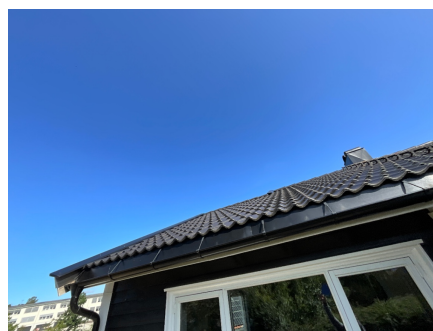
### TG 2 Nedløp og beslag

Takrenner, nedløp og beslag av metall.

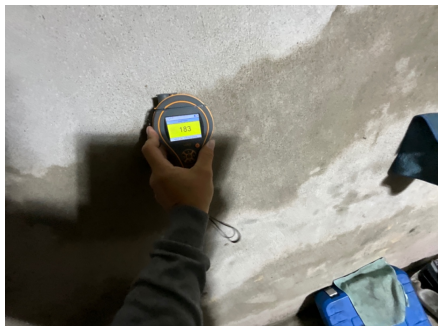
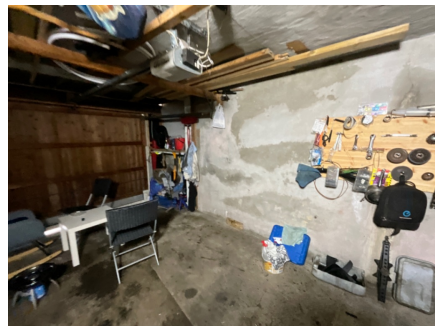
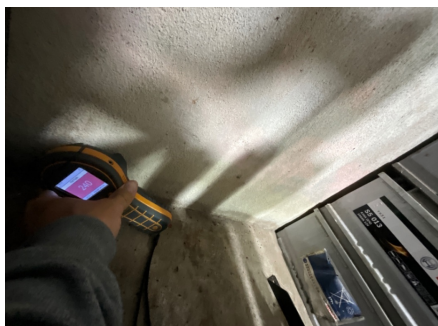
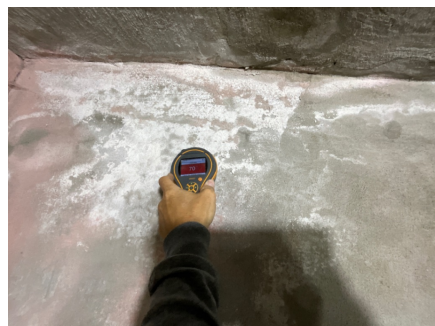
## TG 2 Kryp kjeller

Bygningen har krypkjeller under trebjelkelag og stubbegulv.

- Det er ikke adkomst til deler av krypkjelleren. Kryp kjeller er kun vurdert i tilgjengelige deler. Kryp kjeller regnes for å være en risikokonstruksjon som er utsatt for fukt- og råteskader i bunnsvill, trebjelkelaget og andre tilstøtende konstruksjoner, på grunn av fuktighet fra grunnen og kondensering ved temperaturforskjeller. Selv om det ikke er avdekket tegn på skader, betyr ikke dette nødvendigvis at det ikke foreligger skader i eller i forbindelse med krypkjelleren.
- Det er stedvis påvist fuktnivå som tilsier at konstruksjonen kan ha fuktskader.

- Vær oppmerksom på denne risikoen, overvåk tilstanden og undersøk dette nærmere, helst med hjelp av en fagkyndig.
- Overvåk konstruksjonen jevnlig. Avviket kan medføre behov for tiltak, men bør observeres over tid.

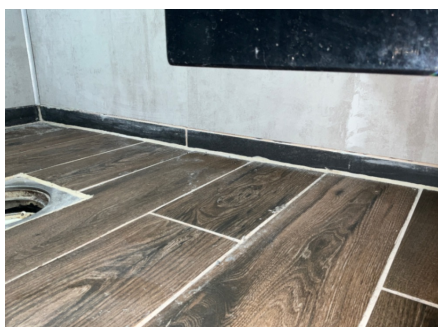
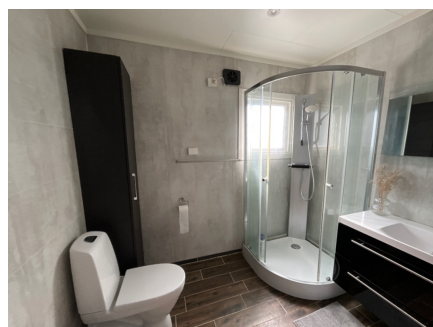
### 1. ETASJE > BAD/VASKEROM

## TG 3 Overflater Gulv

- Det er mulighet for at det kan forekomme vannlekkasje på våtrommet hvor vann ikke vil gå til sluk.
- Det er påvist at flisfuger har riss/sprekker.
- Det er påvist at noen fliser har bom (hulrom under).
- Det er påvist sprekker i fliser.
- Det er ved vanntest påvist at vann renner mot dør.

- Overflater må utbedres eller skiftes.

**Kostnadsestimat: 50 000 - 100 000**

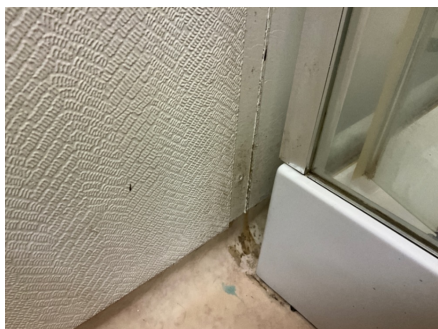
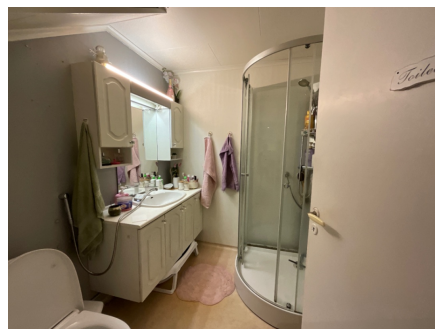
## UNDERETASJE > BAD

### TG 2 Overflater Gulv

- Det er påvist at gulvoverflaten har sprekker.
- Det er påvist avvik på varmekilde.

- Skader på varmekilde kan medføre et reparasjonsbehov hvor tettesjiktet i ytterste konsekvens må fornyes. En fornyelse er ofte forbundet med høye kostnader.
- Sprekker i et vinylbelegg kan føre til at vann trekker ned i gulvkonstruksjonen med påfølgende fukt/råteskader.

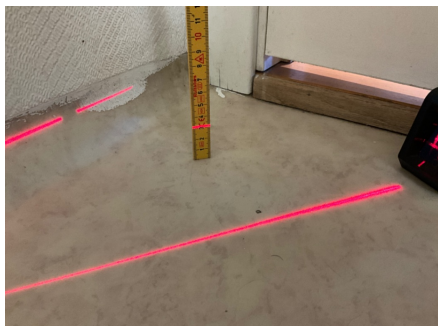
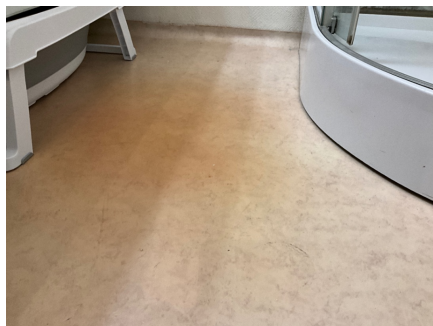
## UNDERETASJE > BAD

### TG 2 Sluk, membran og tettesjikt

- Det er viktig å merke seg at levetiden til en membran varierer basert på kvalitet, installasjon og bruk. Eldre membraner kan bli sprø og sprekke opp, noe som fører til at de mister sin vanntettende funksjon. Dette kan resultere i vannlekkasjer gjennom vegger og gulv og fuktskader.
- Sluket må sjekkes og rengjøres jevnlig.

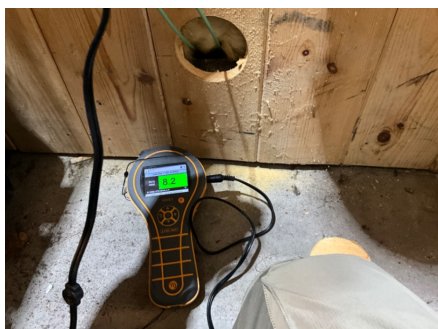
## UNDERETASJE > VASKEROM

- Det er påvist tegn til fuktskader i overflater.

- Påviste fuktskader kan føre til muggvekst over tid, noe som kan påvirke innneklimaet. Dersom skadene utvikler seg, kan dette svekke bygningens konstruksjon og medføre større skader på tilstøtende konstruksjoner.

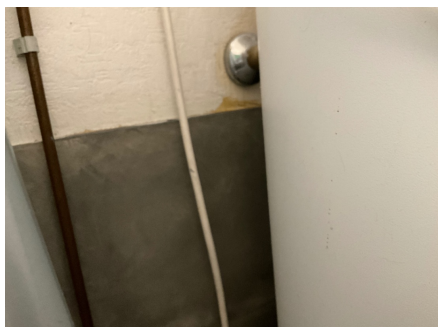
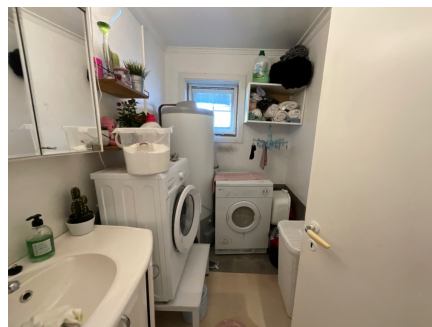
## UNDERETASJE > VASKEROM

- Det er påvist at gulvoverflaten har sprekker.
- Det er påvist avvik på varmekilde.

• Skader på varmekilde kan medføre et reparasjonsbehov hvor tettesjiktet i ytterste konsekvens må fornyes. En fornyelse er ofte forbundet med høye kostnader.

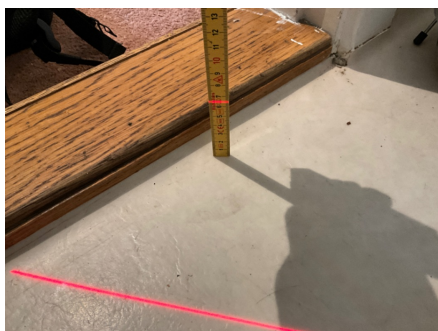
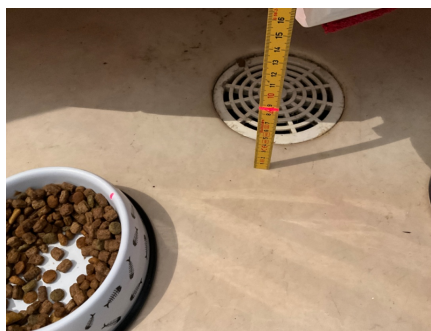
## UNDERETASJE > VASKEROM

### TG 2 Sluk, membran og tettesjikt

• Det er viktig å merke seg at levetiden til en membran varierer basert på kvalitet, installasjon og bruk. Eldre membraner kan bli sprø og sprekke opp, noe som fører til at de mister sin vanntettende funksjon. Dette kan resultere i vannlekkasjer gjennom vegger og gulv og fuktskader.

**Kostnadsestimat: 50 000 - 100 000**

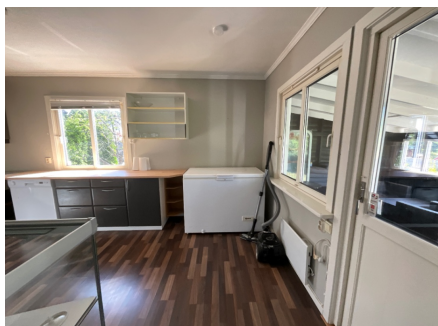
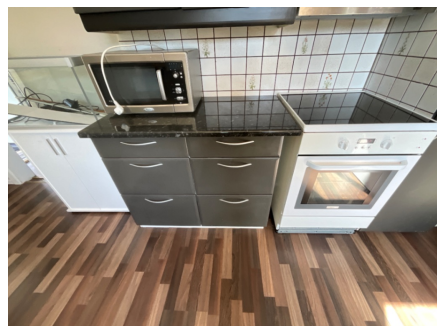
## 1. ETASJE > KJØKKEN

- Det er påvist fuktskjolder i overflater.

- Overflater må utbedres eller skiftes.
