# Tilstandsrapport

Enebolig

Slåttsvegen 3, 2386 BRUMUNDDAL

Befaringsdato: 10.06.2025

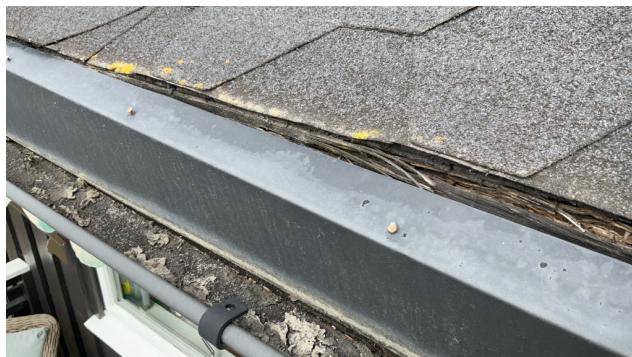
Råteskadet undertak ved forkantblekk, synlig fra veranda. Råteskadet forkanbord.

Råteskader i undertak, forkantbord og løst forkantblekk.

- Råteskadet trekledning må skiftes ut.

Må påregne utskifting av takteking, undertak og beslagsløsninger.

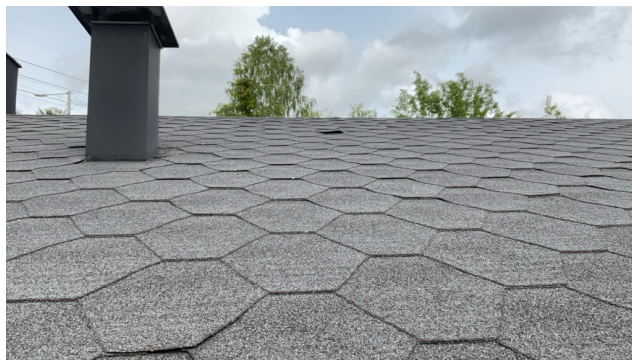
Eier opplyser om drypplekkasje i himling i rommet bak kjøkkenet ved kraftig nedbør, ingen synlige avvik funnet på loft i det aktuelle området men det kan skyldes utette skjøter i taktekingen og synlige spiker, må sjekkes ytterligere.

Utette overlapper og synlige spiker.

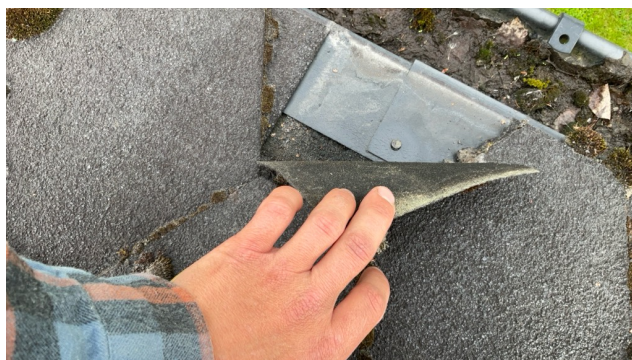
Løs og morken takteking

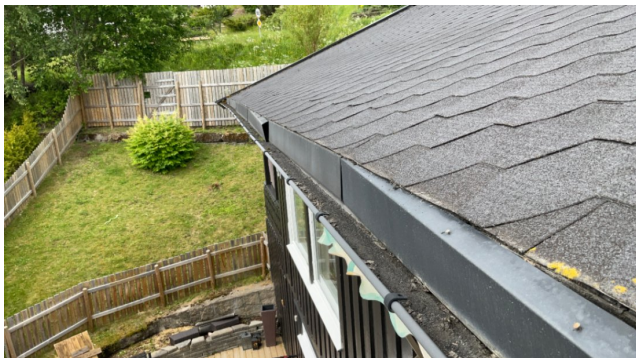
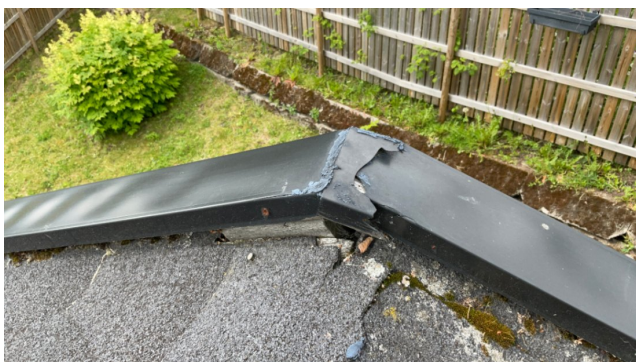
Nevnt i tidligere punkt under takteking har forkantbeslag større avvik. Takrenner må rengjøres.

Må påregne utskiftinger. Skader og mangler vil medføre lekkasje og skader.

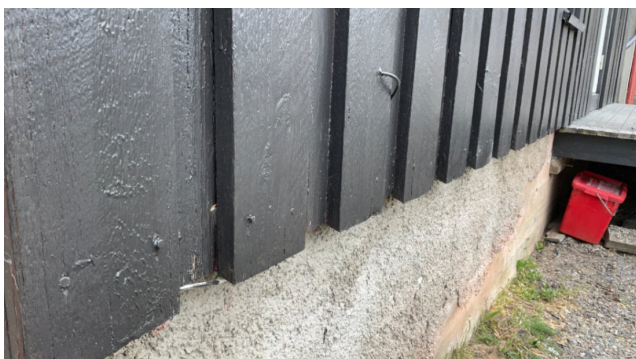
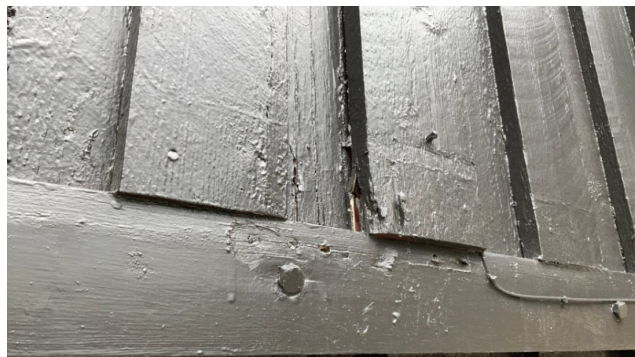
- Det er påvist spredte råteskader i bordkledningen.

Luftingen av bordkledningen er ikke krysslektet etter dagens standarder. Steder med sprukne ender med fukt/råte skader.

Må påregne vedlikehold og utskiftinger. Konsekvens, ytterligere skader vil oppstå om tiltak ikke utføres.

Sjekkes ytterligere.

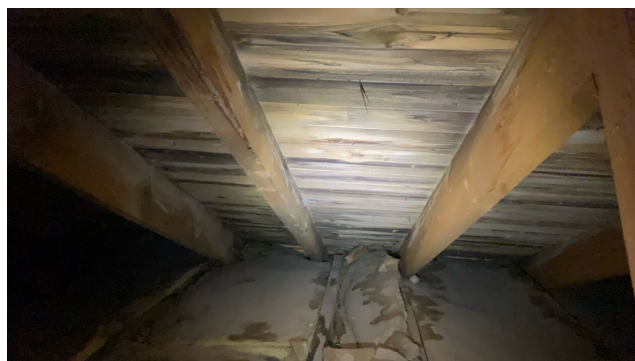
Flere steder med fuktmerker i undertaket og på isolasjonsmatten.

Lokalt parti av undertaket på nordsiden har større svertesoppdannelser, slike dannelser kommer av mangelfull ventilering av loft og varmetap fra underliggende etasje.

Bildet viser svertesopp i undertaket, fuktmerker på isolasjon og mangelfull ventilering.

Kostnadsestimat satt for utbedring av isolasjon, dampsperre og ventilering, må påregne at det er følgeskader som ikke kommer fram ved visuelle undersøkelser når det er observert spor etter mus på loftet.

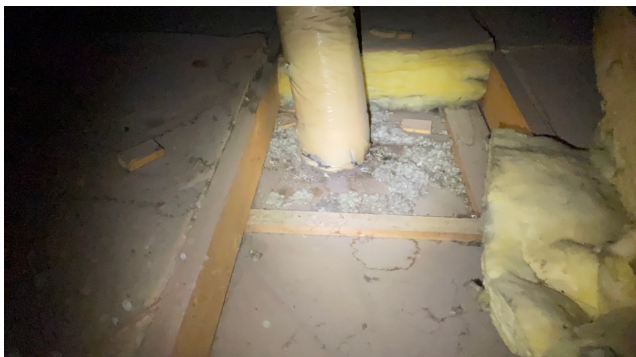
Synlig aktivitet fra mus.

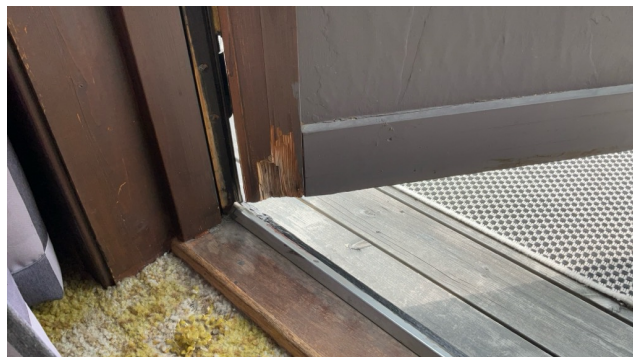
Balkongdør på soverom med skade i karm og er vanskelig å åpne.

Skade i dørbblad.

- Det bør gjøres tiltak for å lukke avviket.

Konsekvens, ytterligere skader vil oppstå om tiltak ikke utføres. Må påregne noe utskiftninger.

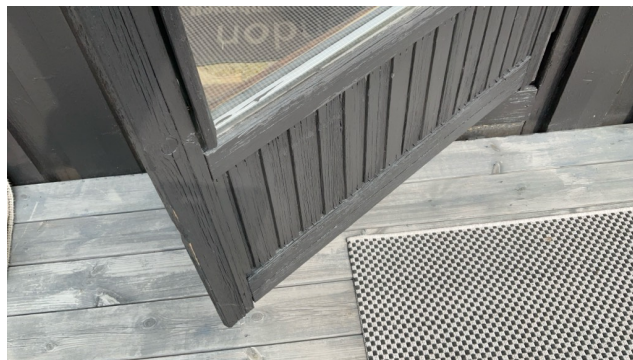
Utvendig værslitt panel.

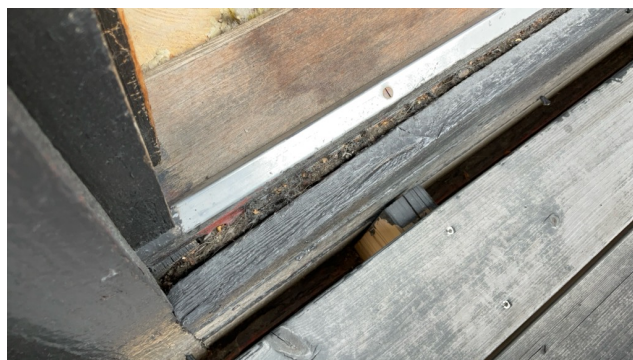
Utett mellom utvendig tetting og karm.

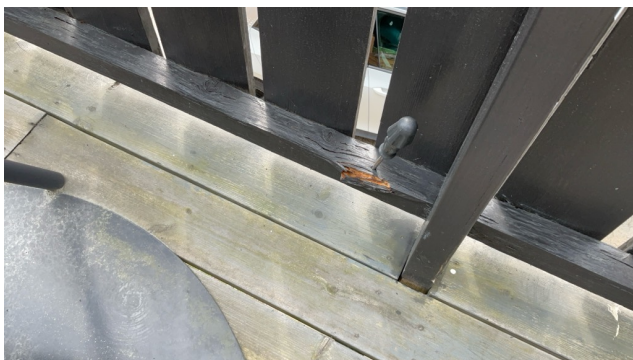
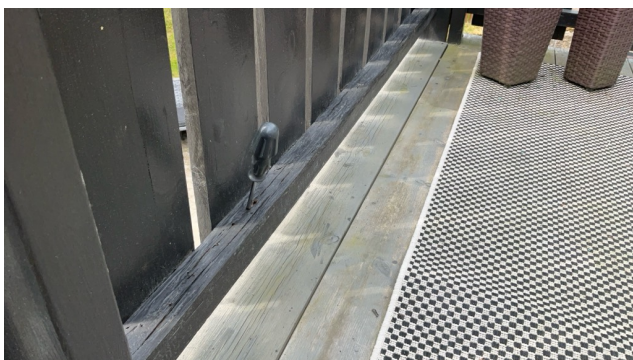
Deler av rekkverk på veranda ved soverom med råteskader.

Råteskade i rekkverket på veranda ved soverom.

- Råteskadede konstruksjoner må skiftes ut.

Manglende trygt og sikkert rekkverk, kan medføre fall og skader og må utbedres.

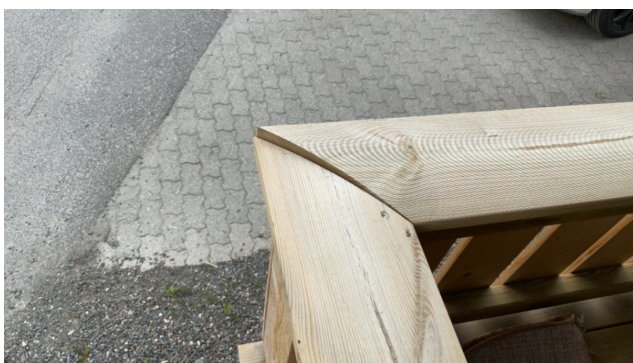
Vridd toppbord, med dårlig innfesting.

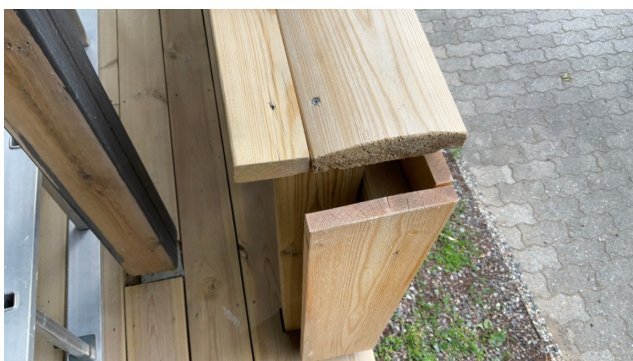
Ufagmessig løsning.

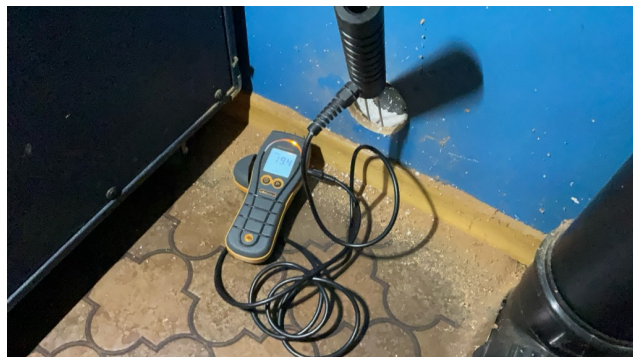
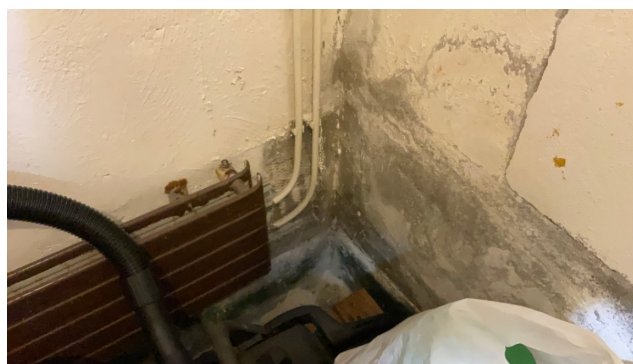
- Det er gjennom hulltaking påvist høyt fuktnivå inne i trekonstruksjonen i hulltakingen, men ikke påvist fuktskader i dette området. Høy luftfuktighet kan over tid føre til muggvekst eller sverting av materialer. Samtidig kan materialer og konstruksjoner bli ødelagt.

Registrert fuktmerker på åpen mur i fyrrom og på bod.

Observert svartpapp på mur/betongvegger, som stenger fuktigheten inne i påforet trekonstruksjon og kan forårsake fuktproblemer/skader. Svartpapp blir fort infisert med muggsopp og er i dag ikke anbefalt av Sintef.

Fuktmerker og saltutslag.

- Det påviste fuktnivå gir grunn til å overvåke konstruksjonen jevnlig for å se utvikling over tid, og eventuelt foreta tiltak for å unngå fuktskader.

Sjekkes ytterligere.

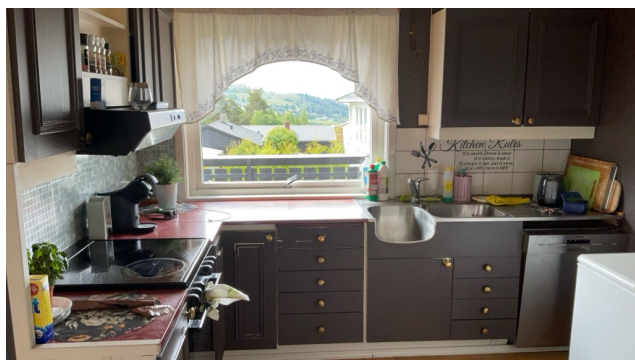
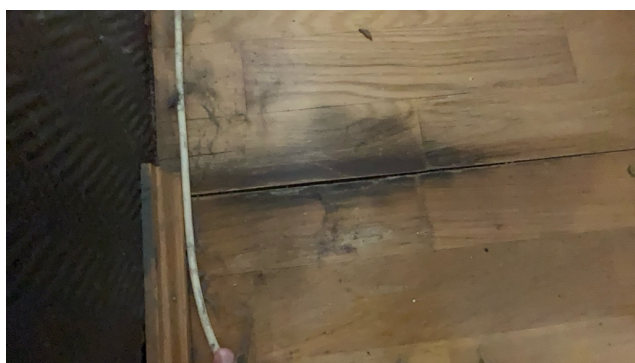
- Det er påvist skader på overflater/kjøkkeninnredning utover normal slitasjegrad.

Fuktmerker i gulv bak kjøleskap, eldre skade.

Nyetablering.

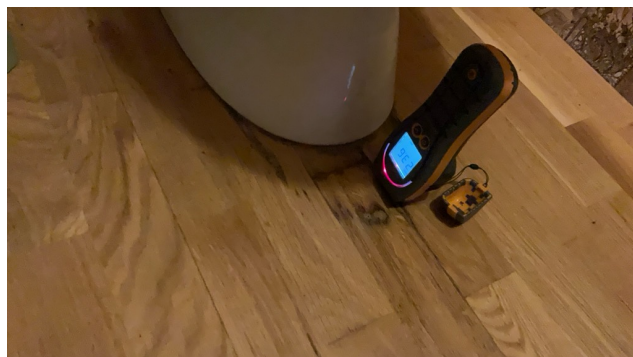
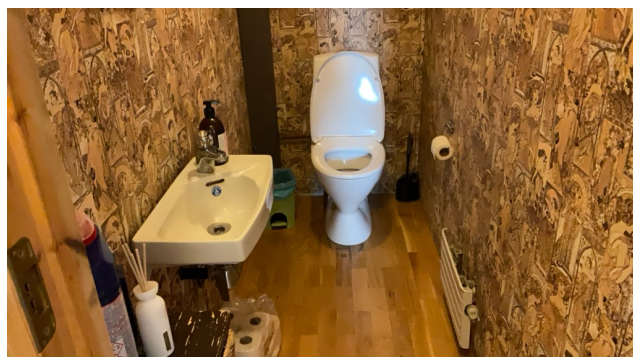
Toalett skiftet i 2019 pga lekkasje, fortsatt enkelte fuktmerker i gulvet rundt toalett med utslag på fukt ved fuktmålinger.

- Gjennomføre ytterligere undersøkelser og foreta utbedring av skade.

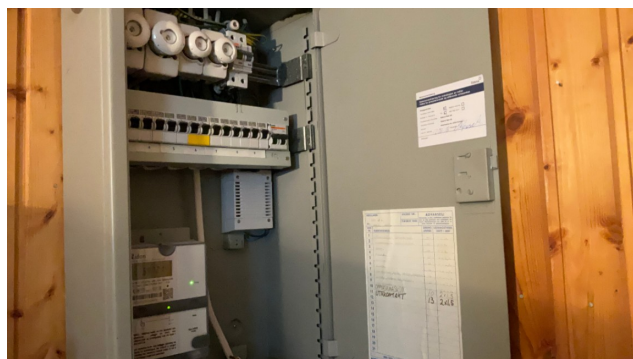
Sikringskap hoveddel.

**Ja Avvik fra el-kontroll må utbedres.**

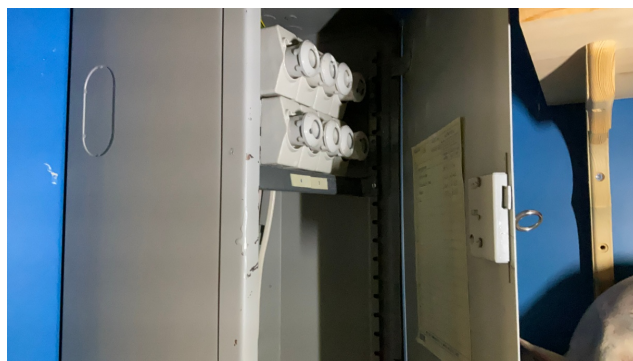
Sikringskap hybel.

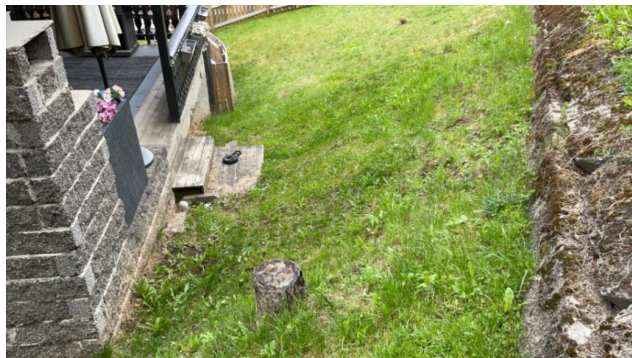
Terrengtet faller mot bygget på oversiden.

Påse at overvann ikke renner/ blir værende inn mot bygget. Terrengtet bør senkes, drenggrøft bør etableres.
