Slåttsvegen 3, 2386 BRUMUNDDAL

**Praktisk enebolig med 4 soverom.  
2 bad. Sentral og barnevennelig  
område.**

# Tilstandsrapport

Befaringsdato: 10.06.2025

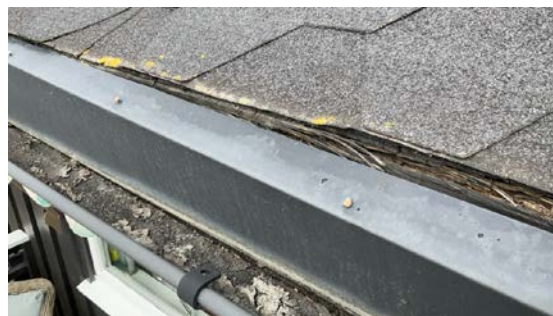
Råteskader i undertak, forkantbord og løst forkantblekk.

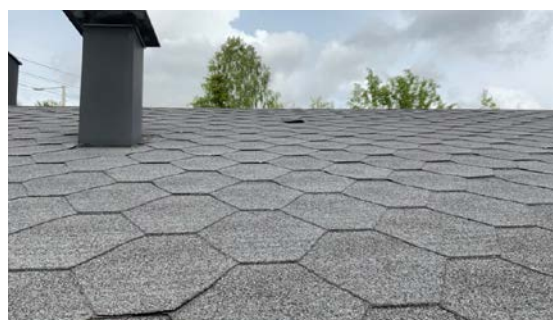
Utette overlapper og synlige spiker.

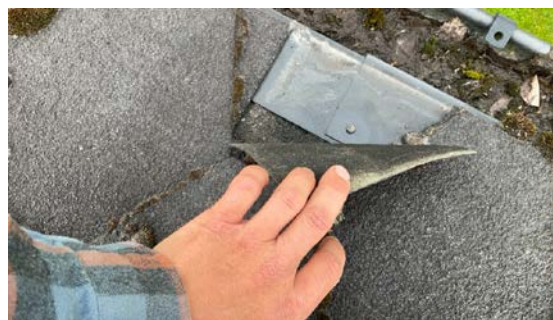
Løs og morken takteking

Må påregne utskifting av takteking, undertak og beslagsløsninger.

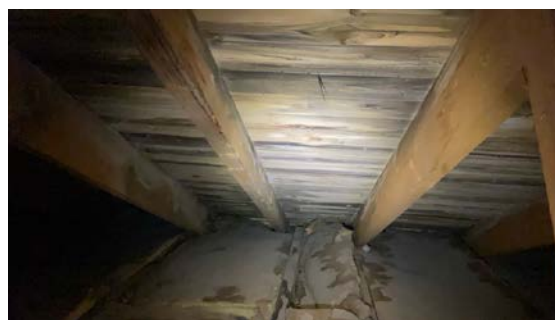
Lokalt parti av undertaket på nordsiden har større svertesoppdannelser, slike dannelser kommer av mangelfull ventilering av loft og varmetap fra underliggende etasje.

Bildet viser svertesopp i undertaket, fuktmerker på isolasjon og mangelfull ventilering.

Kostnadsestimat satt for utbedring av isolasjon, dampspærre og ventilering, må påregne at det er følgeskader som ikke kommer fram ved visuelle undersøkelser når det er observert spor etter mus på loftet.

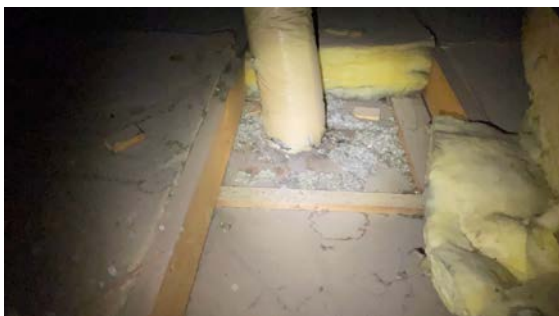
Synlig aktivitet fra mus.

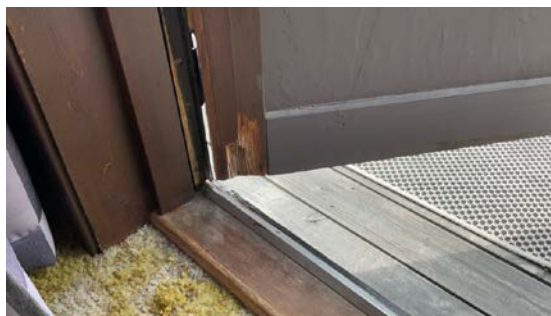
Skade i dørblad.

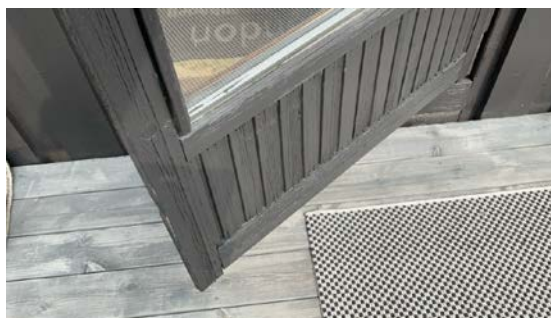
Utvendig værslett panel.

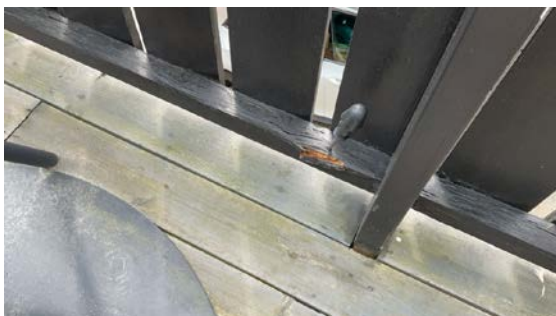
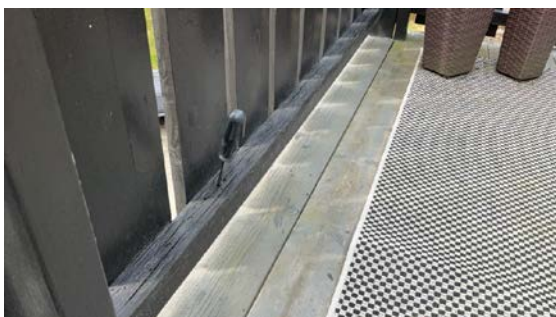
Deler av rekkverk på veranda ved soverom med råteskader.  
Rekkverk skal ha høyde og utforming som sikrer mot fall og sammenstøt.  
Høyder over 50 cm skal ha sikkert rekkverk, minsthøyde på rekkverk er 1,0 meter. (Tek 17, dagens forskrift).  
Registrert skjevheter i konstruksjonene.  
Værslitte overflater.  
Veranda ved inngangsparti er nyere uten overflatebehandling, bærer preg av noe ufagmessig utførelse.

Råteskade i rekkverket på veranda ved soverom.

Kostnadsestimat satt for utbedring av råteskadet rekkverk.

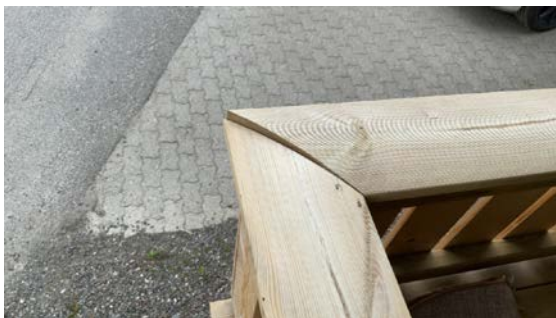
Vridd toppbord, med dårlig innfesting.

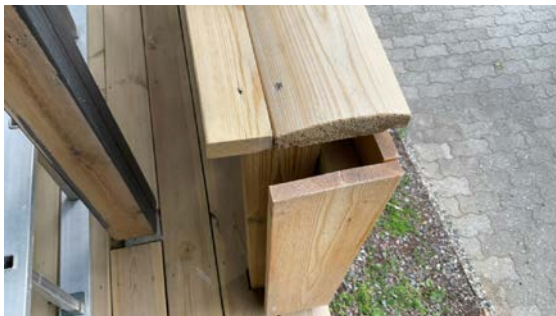
Ufagmessig løsning.

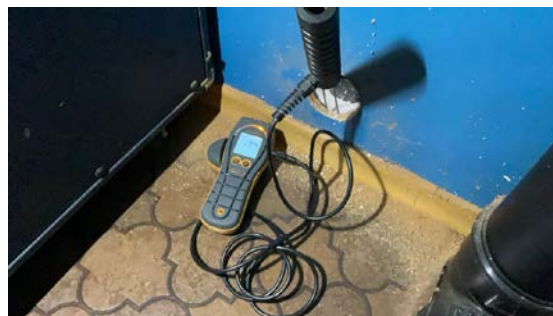
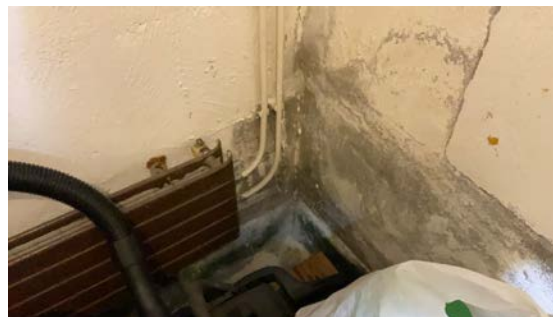
Fuktmerker og saltutslag.

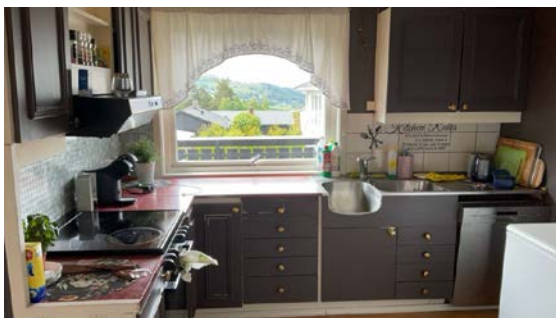
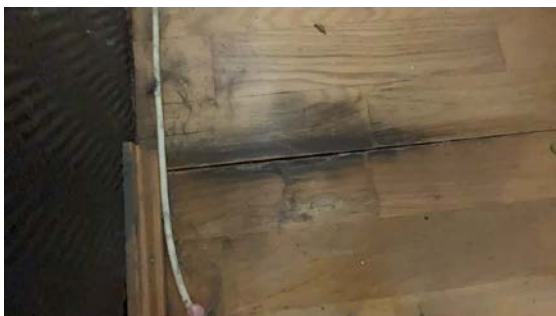
Fuktmerker i gulv bak kjøleskap, eldre skade.
