Tilstandsrapport

Fritidsbolig

Kvinavegen 19, 4473 KVINLOG

Befaringsdato: 09.01.2025

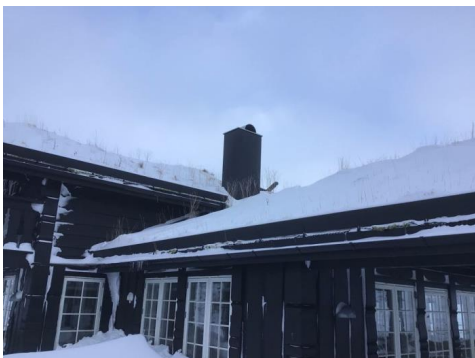
Taktekking av torv med underdekning av knotteplast og takpapp
Det er begrenset muligheter for vurdering av forhold utvendig pga snødekke.

Vurdering gjort på synlige overflater og alder
Taktekkingen er kontrollert fra bakkenivå.

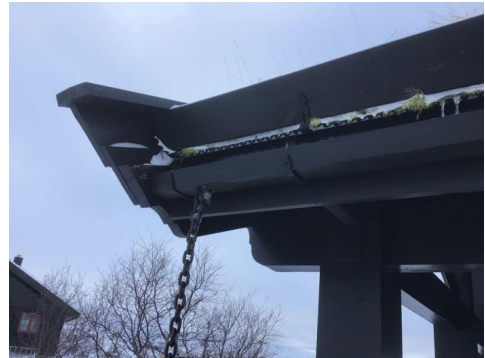
Tre renne med kjetting som nedløp

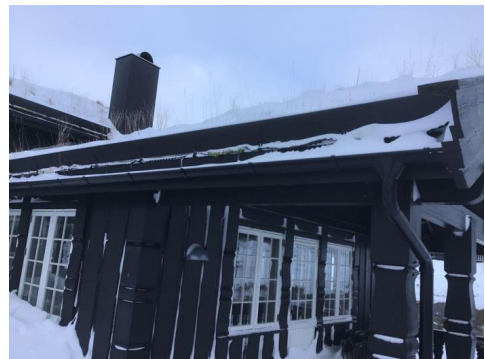
Ny stål renne og nedløp mot vest

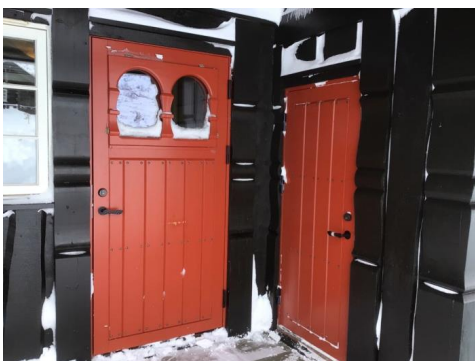
TG 2 Dører

Skade i inngangsdør etter dør klinke fra boddør

Det må foretas lokal utbedring

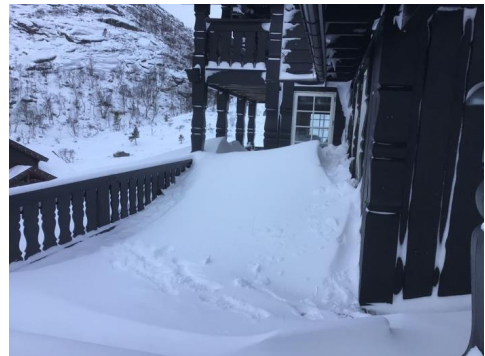
TG IU Balkonger, terrasser og rom under balkonger

Balkong/terrasse med dekke av terrassebord.
Terrasser er ikke mulig å inspisere på grunn av snø

- Det bør foretas nærmere undersøkelser av balkong/terrasser når den er snøfri.

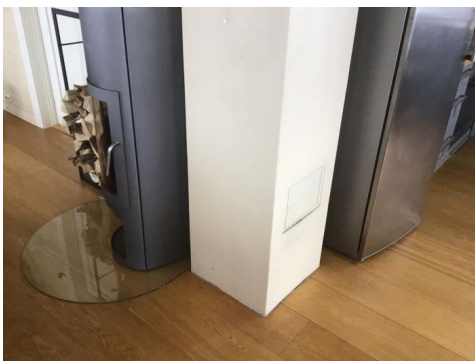
Mangler ildfast plate under feierluke

- Det anbefales å montere ildfast plate under luker på pipe.

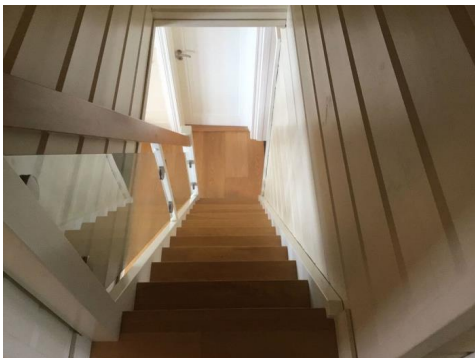
Mangler håndlist langs vegg i trappeløp

- Håndløper må monteres på vegg for å tilfredsstille krav på byggetidspunktet.
